호남고속선 영곡터널_64(23.123~23.136km, S64)

외관조사망도 번호
U1_영곡터널_64(23k123~23k136)

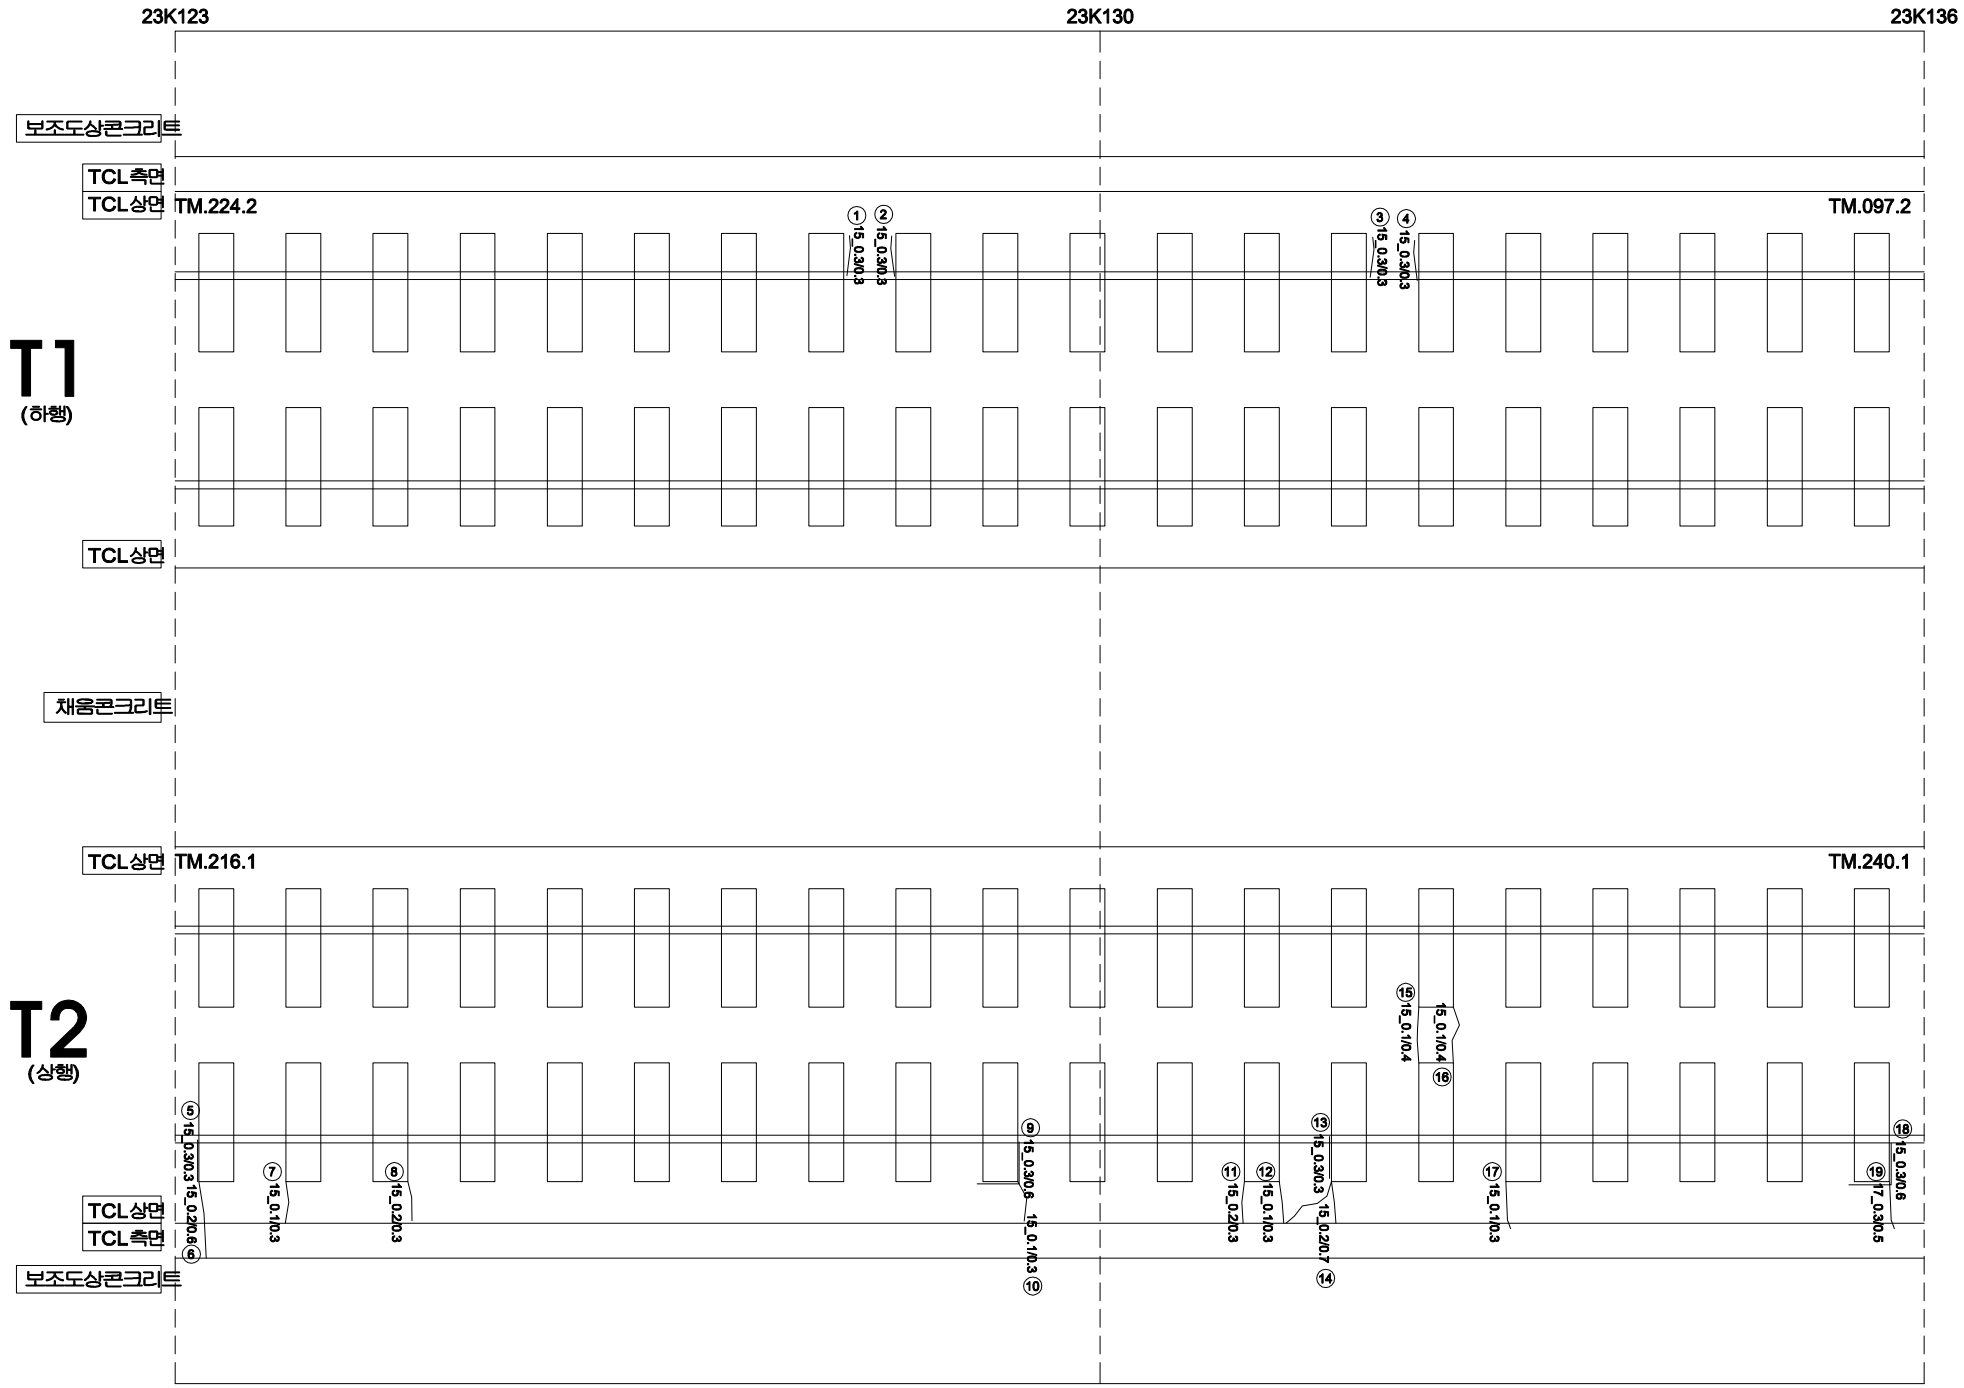
연번	손상	폭		연장		비고	연번	손상	폭		연장		비고
1	경계부 균열	0.3	㎜	0.3	m		56						
2	경계부 균열	0.3	㎜	0.3	m		57						
3	경계부 균열	0.3	㎜	0.3	m		58						
4	경계부 균열	0.3	㎜	0.3	m		59						
5	균열	0.3	㎜	0.3	m		60						
6	균열	0.2	㎜	0.6	m		61						
7	균열	0.1	㎜	0.3	m		62						
8	균열	0.2	㎜	0.3	m		63						
9	경계부 균열	0.3	㎜	0.6	m		64						
10	균열	0.1	㎜	0.3	m		65						
11	균열	0.2	㎜	0.3	m		66						
12	균열	0.1	㎜	0.3	m		67						
13	균열	0.3	㎜	0.3	m		68						
14	균열	0.2	㎜	0.7	m		69						
15	균열	0.1	㎜	0.4	m		70						
16	균열	0.1	㎜	0.4	m		71						
17	균열	0.1	㎜	0.3	m		72						
18	경계부 균열	0.3	㎜	0.6	m		73						
19	균열	0.3	㎜	0.5	m	신규	74						
20							75						
21							76						
22							77						
23							78						
24							79						
25							80						
26							81						
27							82						
28							83						
29							84						
30							85						
31							86						
32							87						
33							88						
34							89						
35							90						
36							91						
37							92						
38							93						
39							94

40							95						
41							96						
42							97						
43							98						
44							99						
45							100						
46							101						
47							102						
48							103						
49							104						
50							105						
51							106						
52							107						
53							108						
54							109						
55							110
