외관조사망도 번호
U1_영곡터널_65(23k136~23k148)

호남고속선 영곡터널_65(23.136~23.148km, S65)

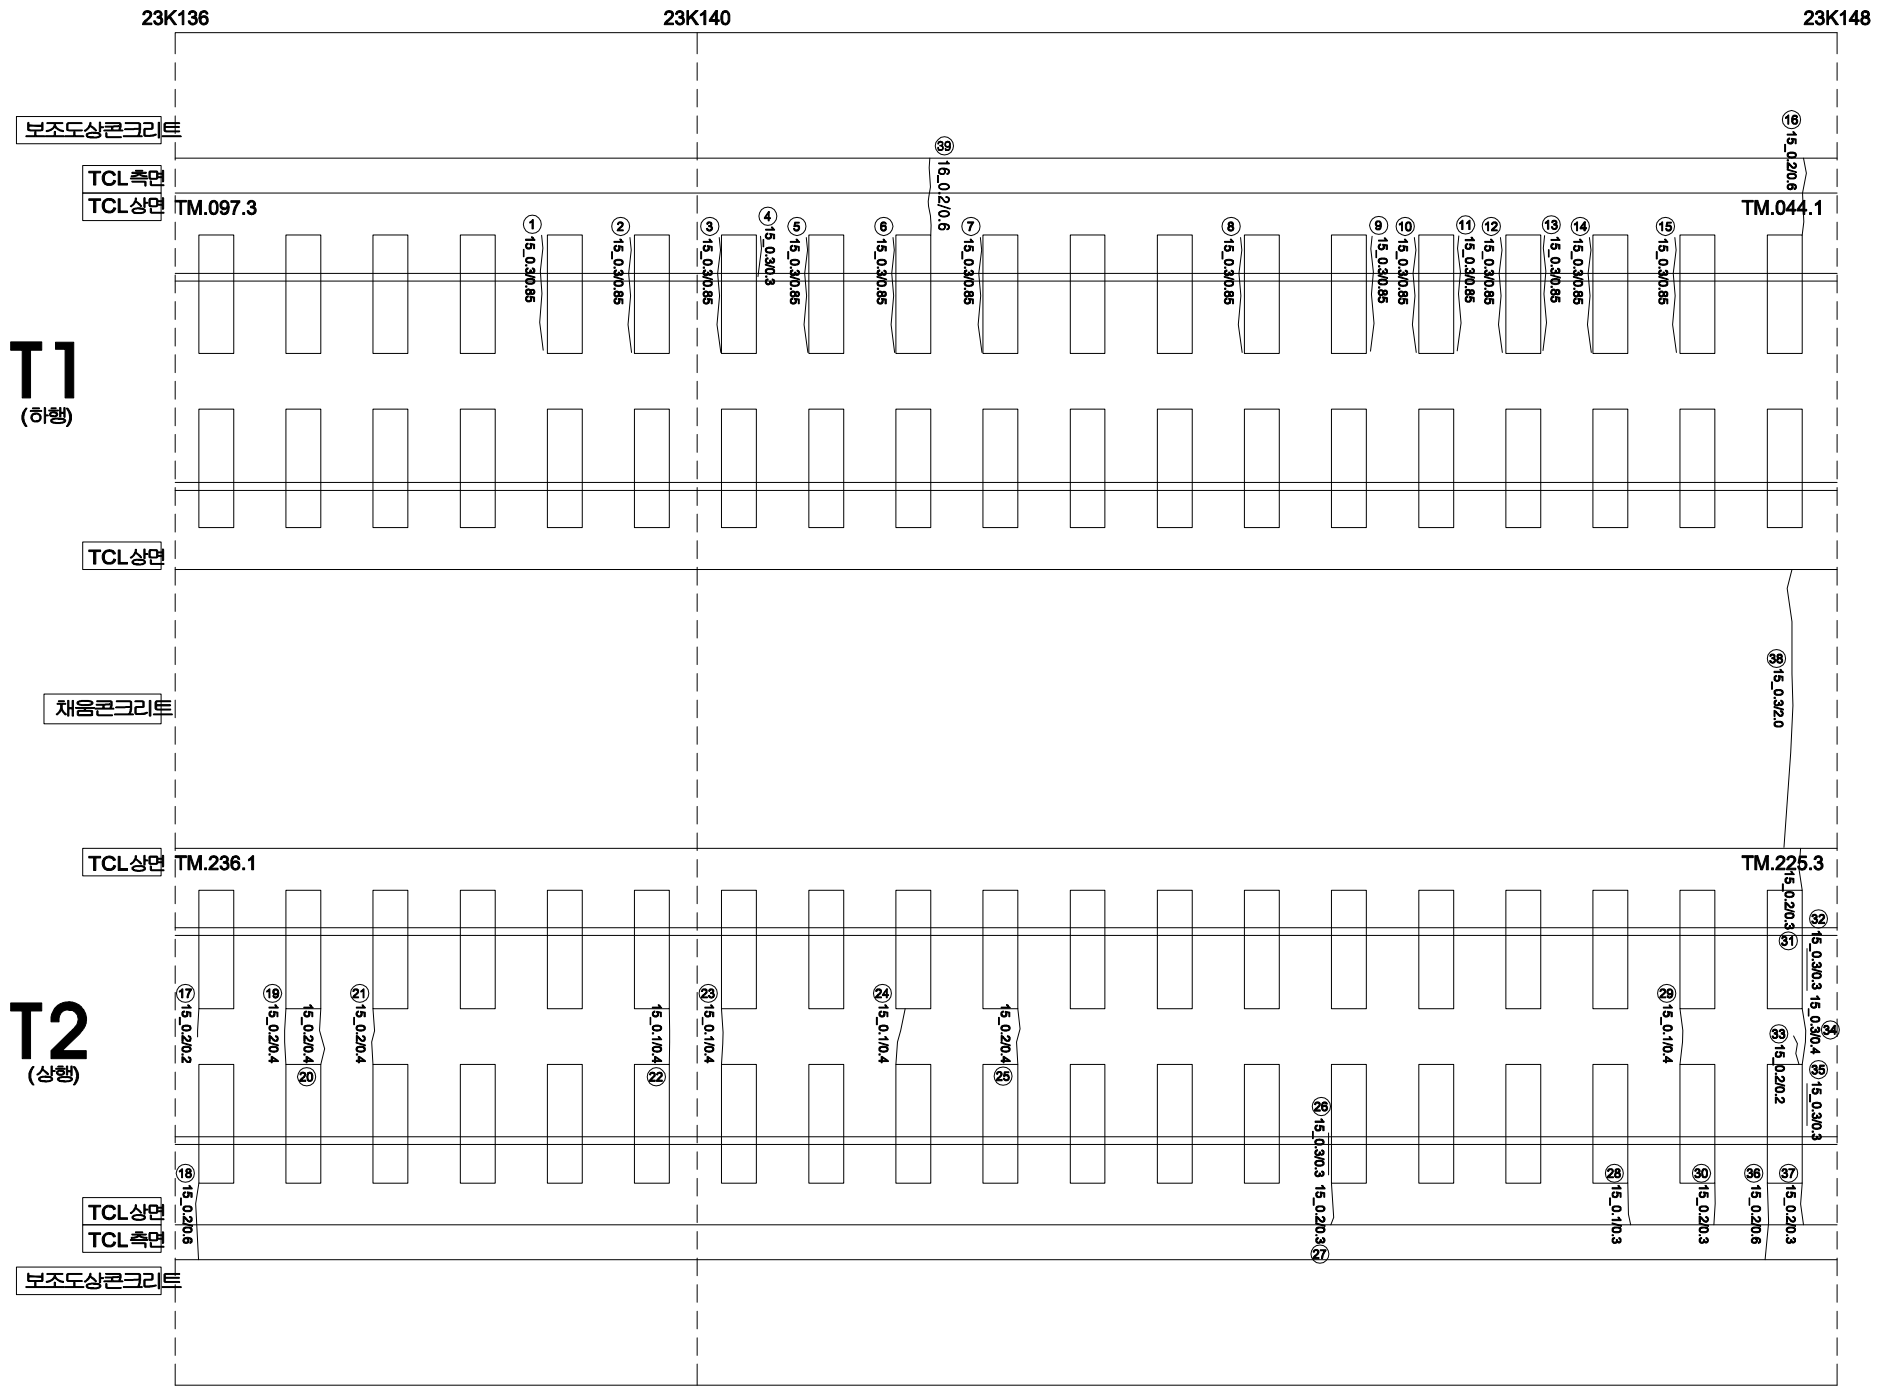
연번	손상	폭		연장		비고	연번	손상	폭		연장		비고
1	경계부 균열	0.3	㎜	0.85	m		56						
2	경계부 균열	0.3	㎜	0.85	m		57						
3	경계부 균열	0.3	㎜	0.85	m		58						
4	경계부 균열	0.3	㎜	0.3	m		59						
5	경계부 균열	0.3	㎜	0.85	m		60						
6	경계부 균열	0.3	㎜	0.85	m		61						
7	경계부 균열	0.3	㎜	0.85	m		62						
8	경계부 균열	0.3	㎜	0.85	m		63						
9	경계부 균열	0.3	㎜	0.85	m		64						
10	경계부 균열	0.3	㎜	0.85	m		65						
11	경계부 균열	0.3	㎜	0.85	m		66						
12	경계부 균열	0.3	㎜	0.85	m		67						
13	경계부 균열	0.3	㎜	0.85	m		68						
14	경계부 균열	0.3	㎜	0.85	m		69						
15	경계부 균열	0.3	㎜	0.85	m		70						
16	균열	0.2	㎜	0.6	m		71						
17	균열	0.2	㎜	0.2	m		72						
18	균열	0.2	㎜	0.6	m		73						
19	균열	0.2	㎜	0.4	m		74						
20	균열	0.2	㎜	0.4	m		75						
21	균열	0.2	㎜	0.4	m		76						
22	균열	0.1	㎜	0.4	m		77						
23	균열	0.1	㎜	0.4	m		78						
24	균열	0.1	㎜	0.4	m		79						
25	균열	0.2	㎜	0.4	m		80						
26	균열	0.2	㎜	0.3	m		81						
27	균열	0.2	㎜	0.3	m		82						
28	균열	0.2	㎜	0.3	m		83						
29	균열	0.2	㎜	0.4	m		84						
30	균열	0.2	㎜	0.3	m		85

31	균열	0.2	㎜	0.3	m		86						
32	균열	0.2	㎜	0.3	m		87						
33	균열	0.2	㎜	0.2	m		88						
34	균열	0.3	㎜	0.4	m		89						
35	균열	0.3	㎜	0.3	m		90						
36	균열	0.2	㎜	0.6	m		91						
37	균열	0.2	㎜	0.2	m		92						
38	균열	0.3	㎜	2.0	m		93						
39	균열	0.2	㎜	0.6	m		94						
40							95						
41							96						
42							97						
43							98						
44							99						
45							100						
46							101						
47							102						
48							103						
49							104						
50							105						
51							106						
52							107						
53							108						
54							109						
55							110
