외관조사망도 번호
U1_영곡터널_66(23k148~23k161)

호남고속선 영곡터널_66(23.148~23.161km, S66)

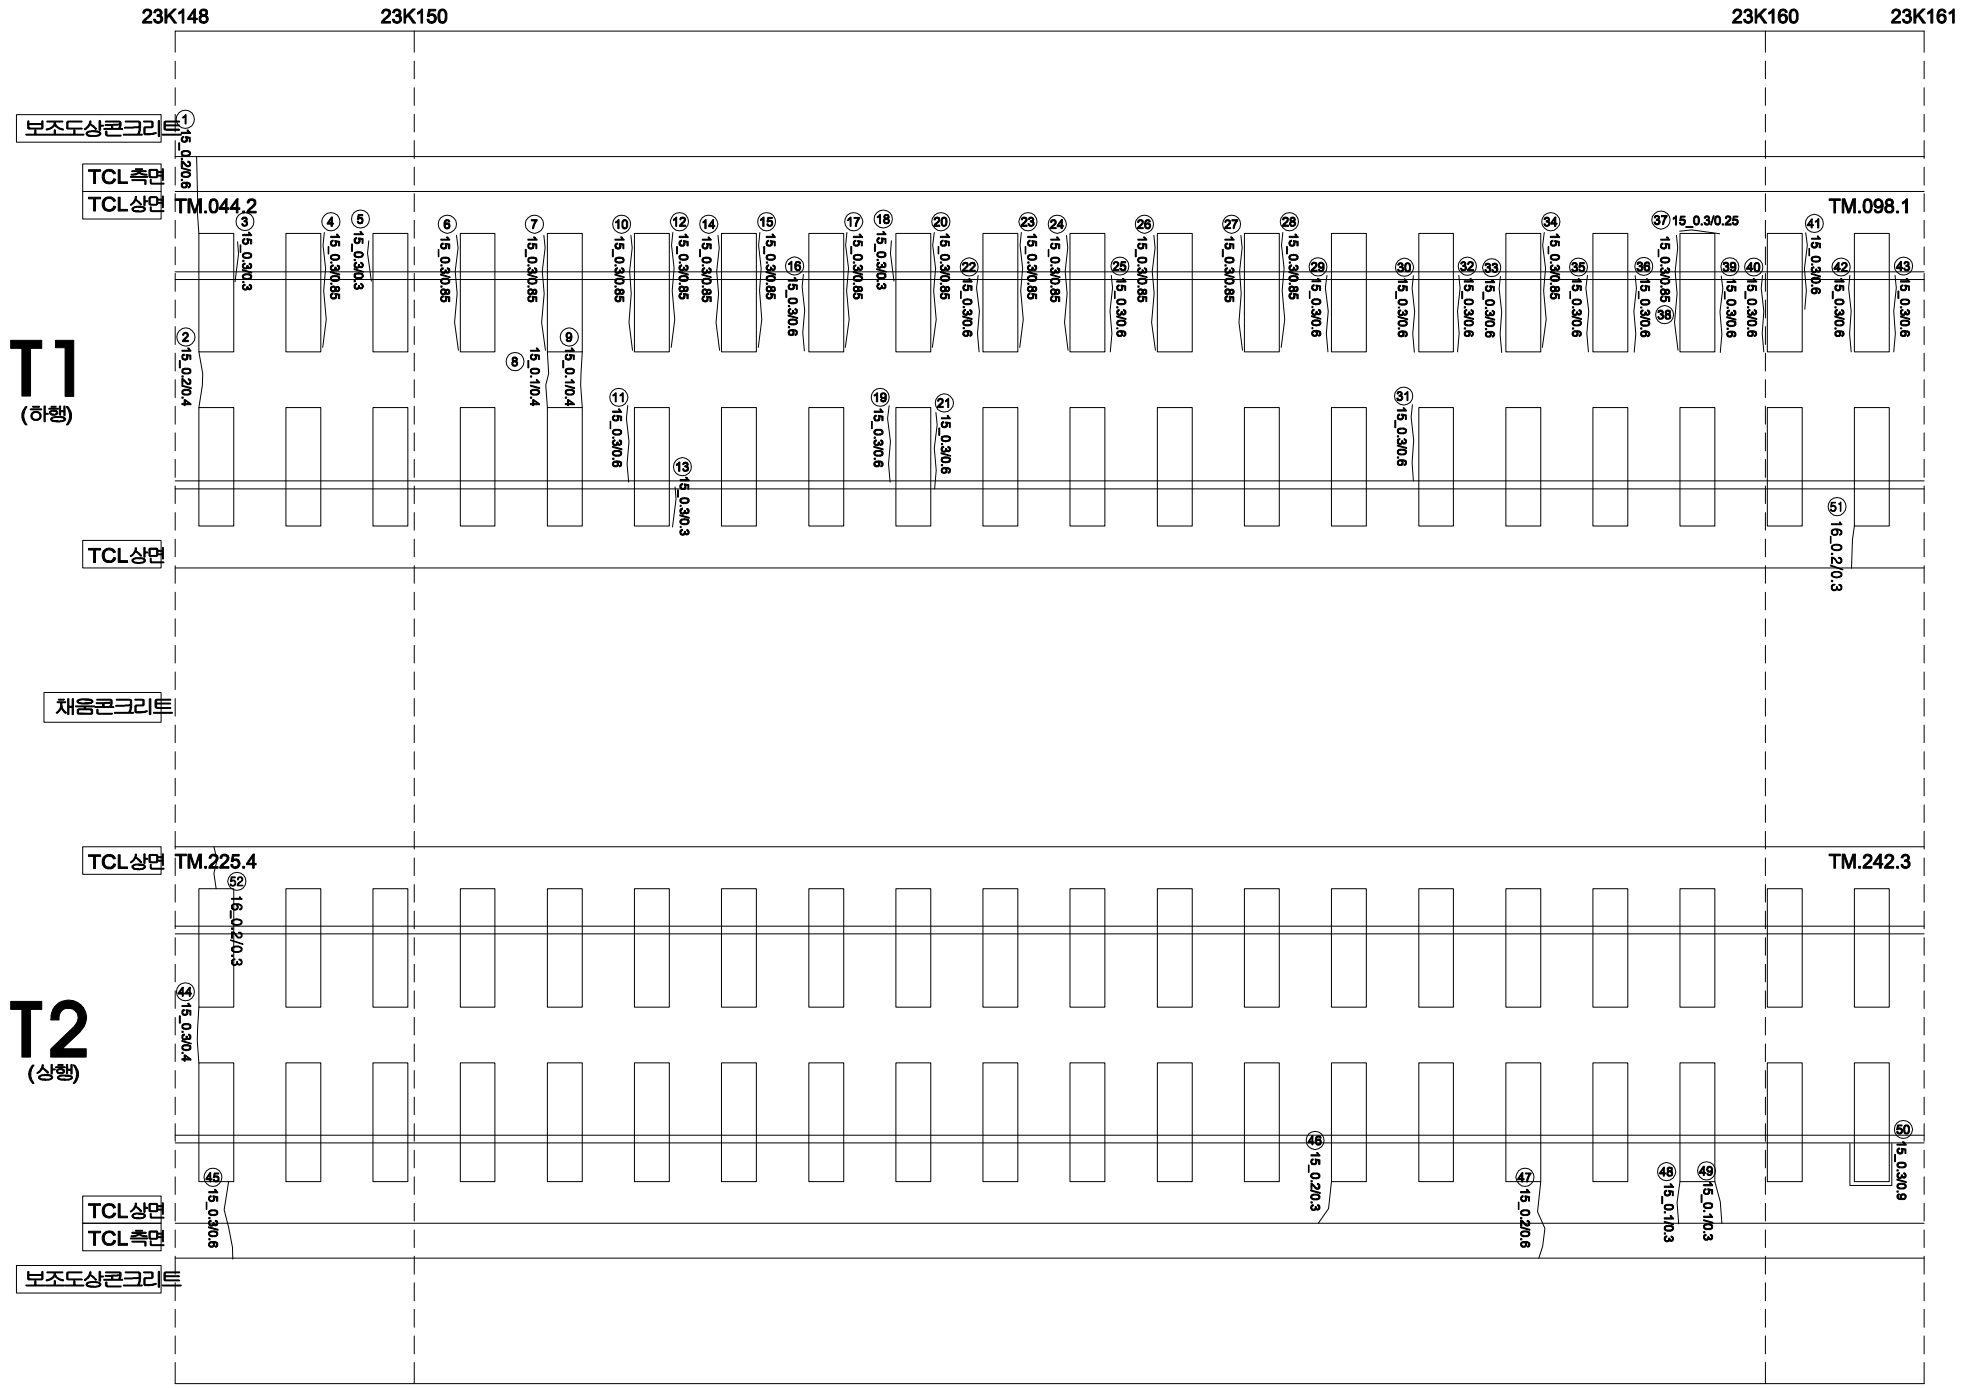
연번	손상	폭		연장		비고	연번	손상	폭		연장		비고
1	균열	0.2	㎜	0.6	m		56						
2	균열	0.2	㎜	0.4	m		57						
3	경계부 균열	0.3	㎜	0.3	m		58						
4	경계부 균열	0.3	㎜	0.85	m		59						
5	경계부 균열	0.3	㎜	0.3	m		60						
6	경계부 균열	0.3	㎜	0.85	m		61						
7	경계부 균열	0.3	㎜	0.85	m		62						
8	균열	0.1	㎜	0.4	m		63						
9	균열	0.1	㎜	0.4	m		64						
10	경계부 균열	0.3	㎜	0.85	m		65						
11	경계부 균열	0.3	㎜	0.6	m		66						
12	경계부 균열	0.3	㎜	0.85	m		67						
13	경계부 균열	0.3	㎜	0.3	m		68						
14	경계부 균열	0.3	㎜	0.85	m		69						
15	경계부 균열	0.3	㎜	0.85	m		70						
16	경계부 균열	0.3	㎜	0.6	m		71						
17	경계부 균열	0.3	㎜	0.85	m		72						
18	경계부 균열	0.3	㎜	0.3	m		73						
19	경계부 균열	0.3	㎜	0.6	m		74						
20	경계부 균열	0.3	㎜	0.85	m		75						
21	경계부 균열	0.3	㎜	0.6	m		76						
22	경계부 균열	0.3	㎜	0.6	m		77						
23	경계부 균열	0.3	㎜	0.85	m		78						
24	경계부 균열	0.3	㎜	0.85	m		79						
25	경계부 균열	0.3	㎜	0.6	m		80						
26	경계부 균열	0.3	㎜	0.85	m		81						
27	경계부 균열	0.3	㎜	0.85	m		82						
28	경계부 균열	0.3	㎜	0.85	m		83						
29	경계부 균열	0.3	㎜	0.6	m		84

30	경계부 균열	0.3	㎜	0.6	m		85						
31	경계부 균열	0.3	㎜	0.6	m		86						
32	경계부 균열	0.3	㎜	0.6	m		87						
33	경계부 균열	0.3	㎜	0.6	m		88						
34	경계부 균열	0.3	㎜	0.85	m		89						
35	경계부 균열	0.3	㎜	0.6	m		90						
36	경계부 균열	0.3	㎜	0.6	m		91						
37	경계부 균열	0.3	㎜	0.25	m		92						
38	경계부 균열	0.3	㎜	0.6	m		93						
39	경계부 균열	0.3	㎜	0.6	m		94						
40	경계부 균열	0.3	㎜	0.6	m		95						
41	경계부 균열	0.3	㎜	0.6	m		96						
42	경계부 균열	0.3	㎜	0.6	m		97						
43	경계부 균열	0.3	㎜	0.6	m		98						
44	균열	0.3	㎜	0.4	m		99						
45	균열	0.3	㎜	0.6	m		100						
46	균열	0.2	㎜	0.3	m		101						
47	균열	0.2	㎜	0.6	m		102						
48	균열	0.1	㎜	0.3	m		103						
49	균열	0.1	㎜	0.3	m		104						
50	경계부 균열	0.3	㎜	0.9	m		105						
51	균열	0.2	㎜	0.3	m		106						
52	균열	0.2	㎜	0.3	m		107						
53							108						
54							109						
55							110
