외관조사망도 번호
U1_영곡터널_69(23k186~23k198)

호남고속선 영곡터널_69(23.186~23.198km, S69)

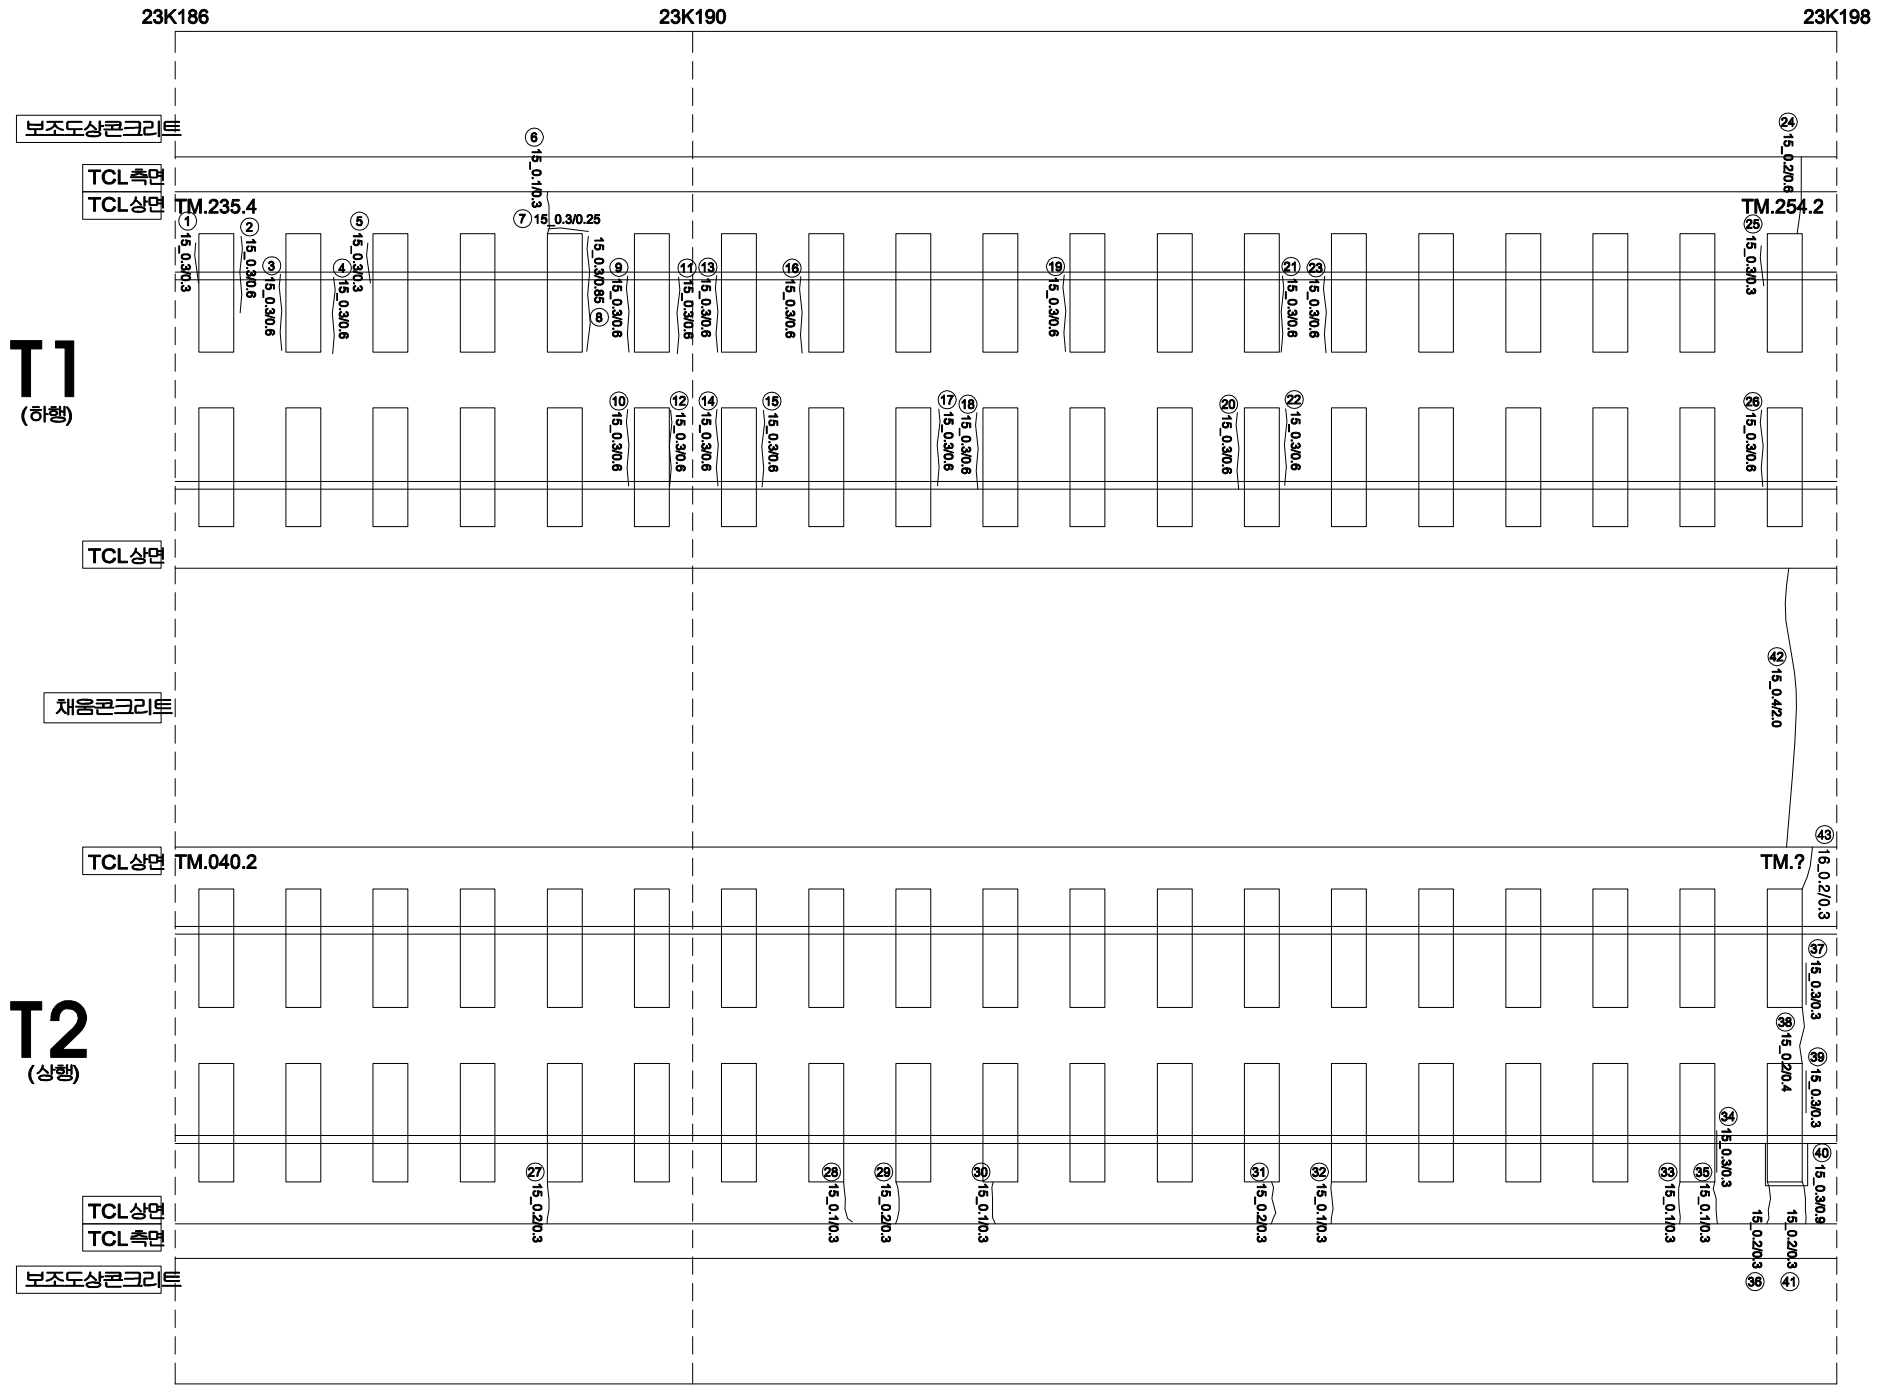
연번	손상	폭		연장		비고	연번	손상	폭		연장		비고
1	경계부 균열	0.3	㎜	0.3	m		56						
2	경계부 균열	0.3	㎜	0.6	m		57						
3	경계부 균열	0.3	㎜	0.6	m		58						
4	경계부 균열	0.3	㎜	0.6	m		59						
5	균열	0.3	㎜	0.3	m		60						
6	균열	0.1	㎜	0.3	m		61						
7	경계부 균열	0.3	㎜	0.25	m		62						
8	경계부 균열	0.3	㎜	0.85	m		63						
9	경계부 균열	0.3	㎜	0.6	m		64						
10	경계부 균열	0.3	㎜	0.6	m		65						
11	경계부 균열	0.3	㎜	0.6	m		66						
12	경계부 균열	0.3	㎜	0.6	m		67						
13	경계부 균열	0.3	㎜	0.6	m		68						
14	경계부 균열	0.3	㎜	0.6	m		69						
15	경계부 균열	0.3	㎜	0.6	m		70						
16	경계부 균열	0.3	㎜	0.6	m		71						
17	경계부 균열	0.3	㎜	0.6	m		72						
18	경계부 균열	0.3	㎜	0.6	m		73						
19	경계부 균열	0.3	㎜	0.6	m		74						
20	경계부 균열	0.3	㎜	0.6	m		75						
21	경계부 균열	0.3	㎜	0.6	m		76						
22	경계부 균열	0.3	㎜	0.6	m		77						
23	경계부 균열	0.3	㎜	0.6	m		78						
24	균열	0.2	㎜	0.6	m		79						
25	경계부 균열	0.3	㎜	0.3	m		80						
26	경계부 균열	0.3	㎜	0.6	m		81						
27	균열	0.2	㎜	0.3	m		82						
28	균열	0.1	㎜	0.3	m		83						
29	균열	0.2	㎜	0.3	m		84						
30	균열	0.1	㎜	0.3	m		85

31	균열	0.2	㎜	0.3	m		86						
32	균열	0.1	㎜	0.3	m		87						
33	균열	0.1	㎜	0.3	m		88						
34	경계부 균열	0.3	㎜	0.3	m		89						
35	균열	0.1	㎜	0.3	m		90						
36	경계부 균열	0.2	㎜	0.3	m		91						
37	경계부 균열	0.3	㎜	0.3	m		92						
38	균열	0.2	㎜	0.4	m		93						
39	경계부 균열	0.3	㎜	0.3	m		94						
40	경계부 균열	0.3	㎜	0.9	m		95						
41	균열	0.2	㎜	0.3	m		96						
42	균열	0.4	㎜	2.0	m		97						
43	균열	0.2	㎜	0.3	m		98						
44							99						
45							100						
46							101						
47							102						
48							103						
49							104						
50							105						
51							106						
52							107						
53							108						
54							109						
55							110
