외관조사망도 번호
U1_영곡터널_71(23k211~23k223)

호남고속선 영곡터널_71(23.211~23.223km, S71)

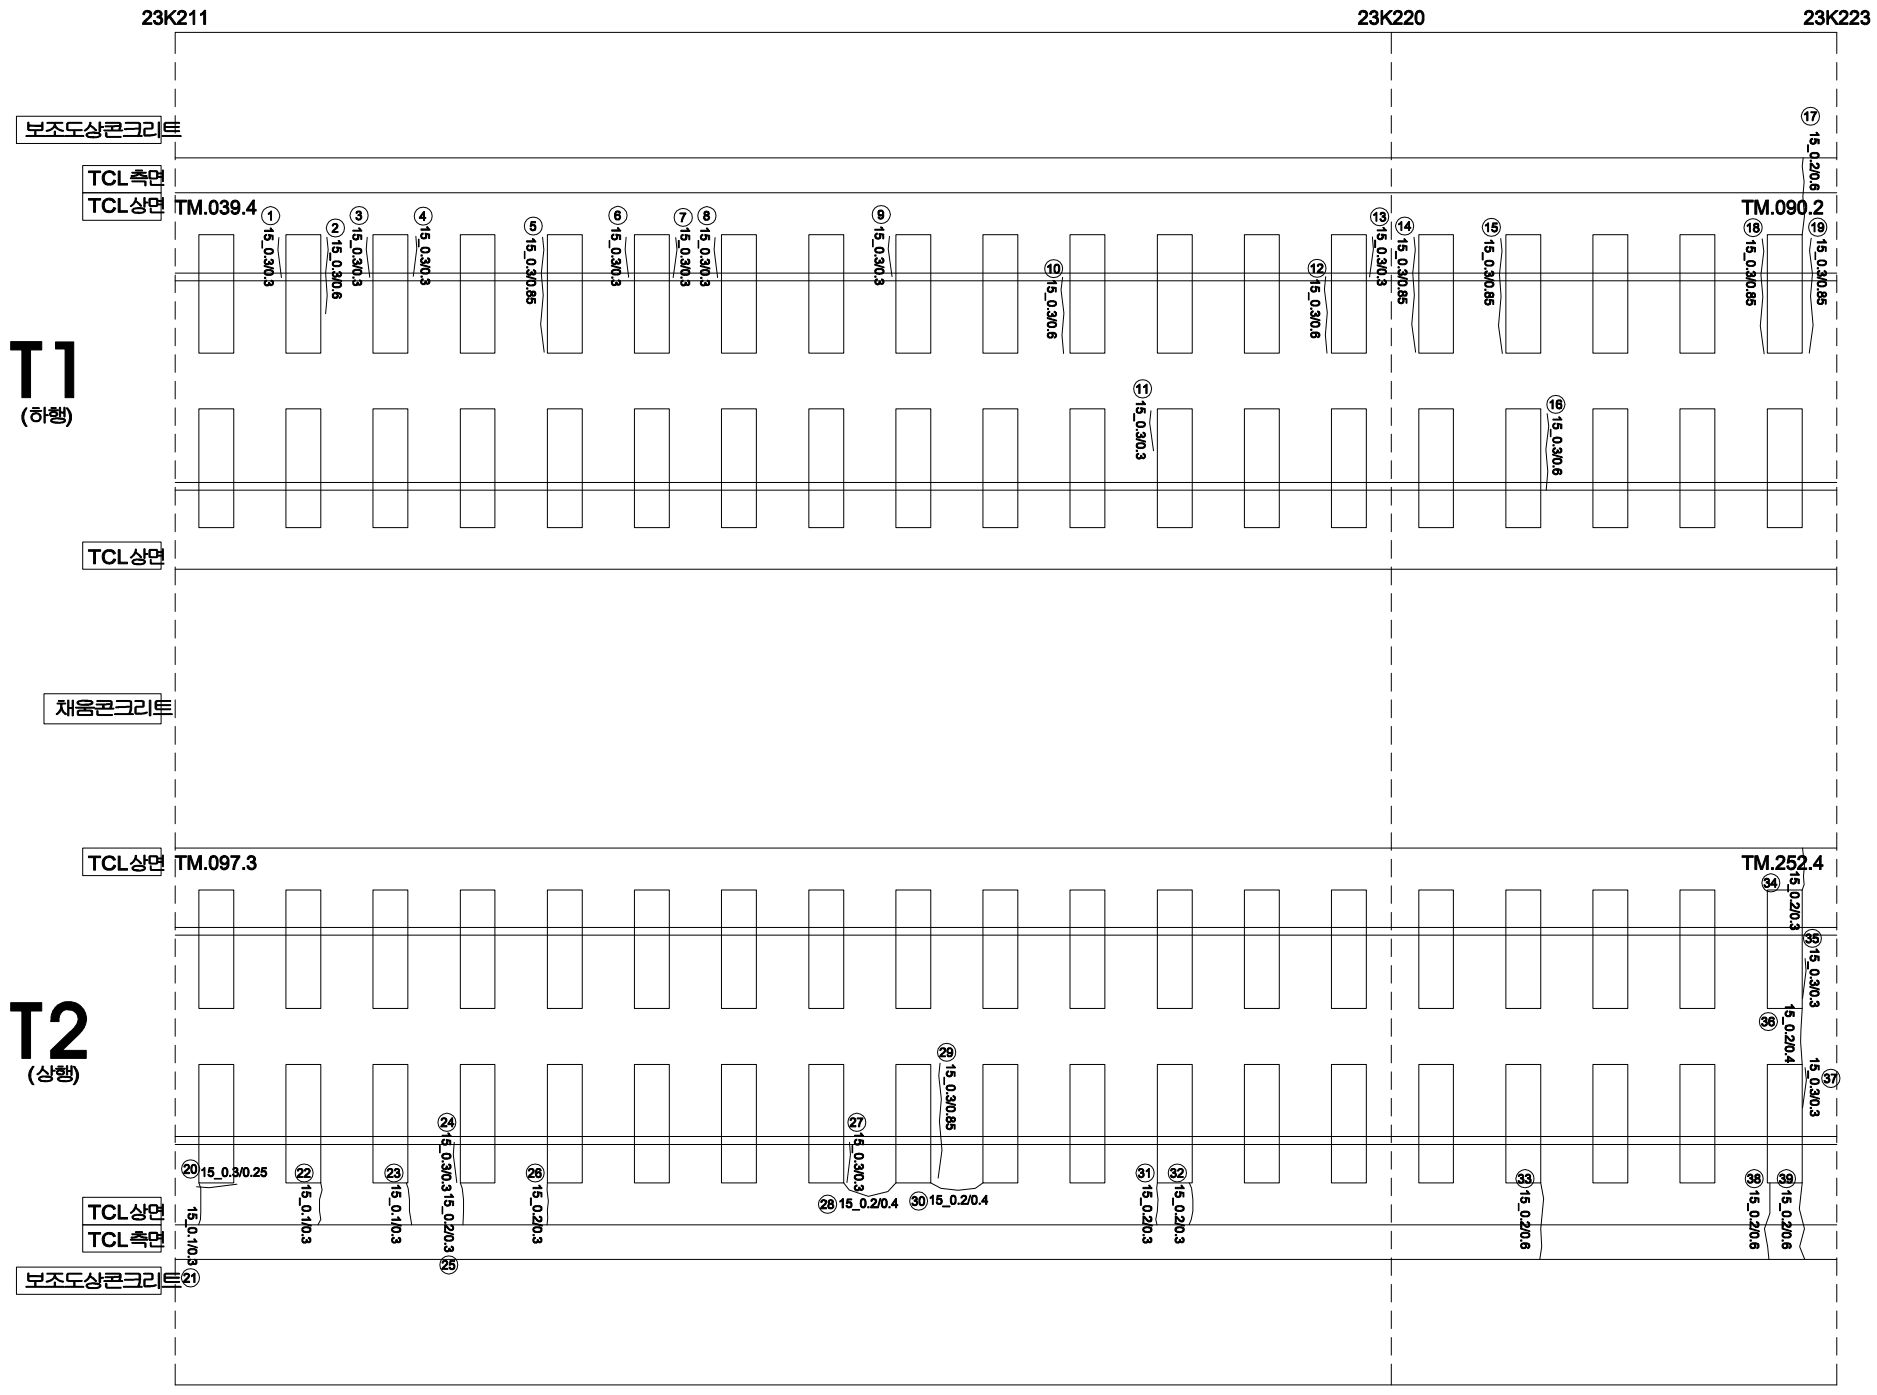
연번	손상	폭		연장		비고	연번	손상	폭		연장		비고
1	균열	0.3	㎜	0.3	m		56						
2	균열	0.3	㎜	0.6	m		57						
3	균열	0.3	㎜	0.3	m		58						
4	균열	0.3	㎜	0.3	m		59						
5	균열	0.3	㎜	0.85	m		60						
6	균열	0.3	㎜	0.3	m		61						
7	균열	0.3	㎜	0.3	m		62						
8	균열	0.3	㎜	0.3	m		63						
9	균열	0.3	㎜	0.3	m		64						
10	균열	0.3	㎜	0.6	m		65						
11	균열	0.3	㎜	0.3	m		66						
12	균열	0.3	㎜	0.6	m		67						
13	균열	0.3	㎜	0.3	m		68						
14	균열	0.3	㎜	0.85	m		69						
15	균열	0.3	㎜	0.85	m		70						
16	균열	0.3	㎜	0.6	m		71						
17	균열	0.2	㎜	0.6	m		72						
18	균열	0.3	㎜	0.85	m		73						
19	균열	0.3	㎜	0.85	m		74						
20	균열	0.3	㎜	0.25	m		75						
21	균열	0.1	㎜	0.3	m		76						
22	균열	0.1	㎜	0.3	m		77						
23	균열	0.1	㎜	0.32	m		78						
24	균열	0.3	㎜	0.2	m		79						
25	균열	0.2	㎜	0.3	m		80						
26	균열	0.2	㎜	0.3	m		81						
27	균열	0.3	㎜	0.3	m		82						
28	균열	0.2	㎜	0.4	m		83						
29	균열	0.3	㎜	0.85	m		84						
30	균열	0.2	㎜	0.4	m		85						
31	균열	0.2	㎜	0.3	m		86						
32	균열	0.2	㎜	0.3	m		87						
33	균열	0.2	㎜	0.6	m		88

34	균열	0.2	㎜	0.3	m		89						
35	균열	0.3	㎜	0.3	m		90						
36	균열	0.2	㎜	0.4	m		91						
37	균열	0.3	㎜	0.3	m		92						
38	균열	0.2	㎜	0.6	m		93						
39	균열	0.2	㎜	0.6	m		94						
40							95						
41							96						
42							97						
43							98						
44							99						
45							100						
46							101						
47							102						
48							103						
49							104						
50							105						
51							106						
52							107						
53							108						
54							109						
55							110
