외관조사망도 번호
U1_영곡터널_72(23k223~23k236)

호남고속선 영곡터널_72(23.223~23.236km, S72)

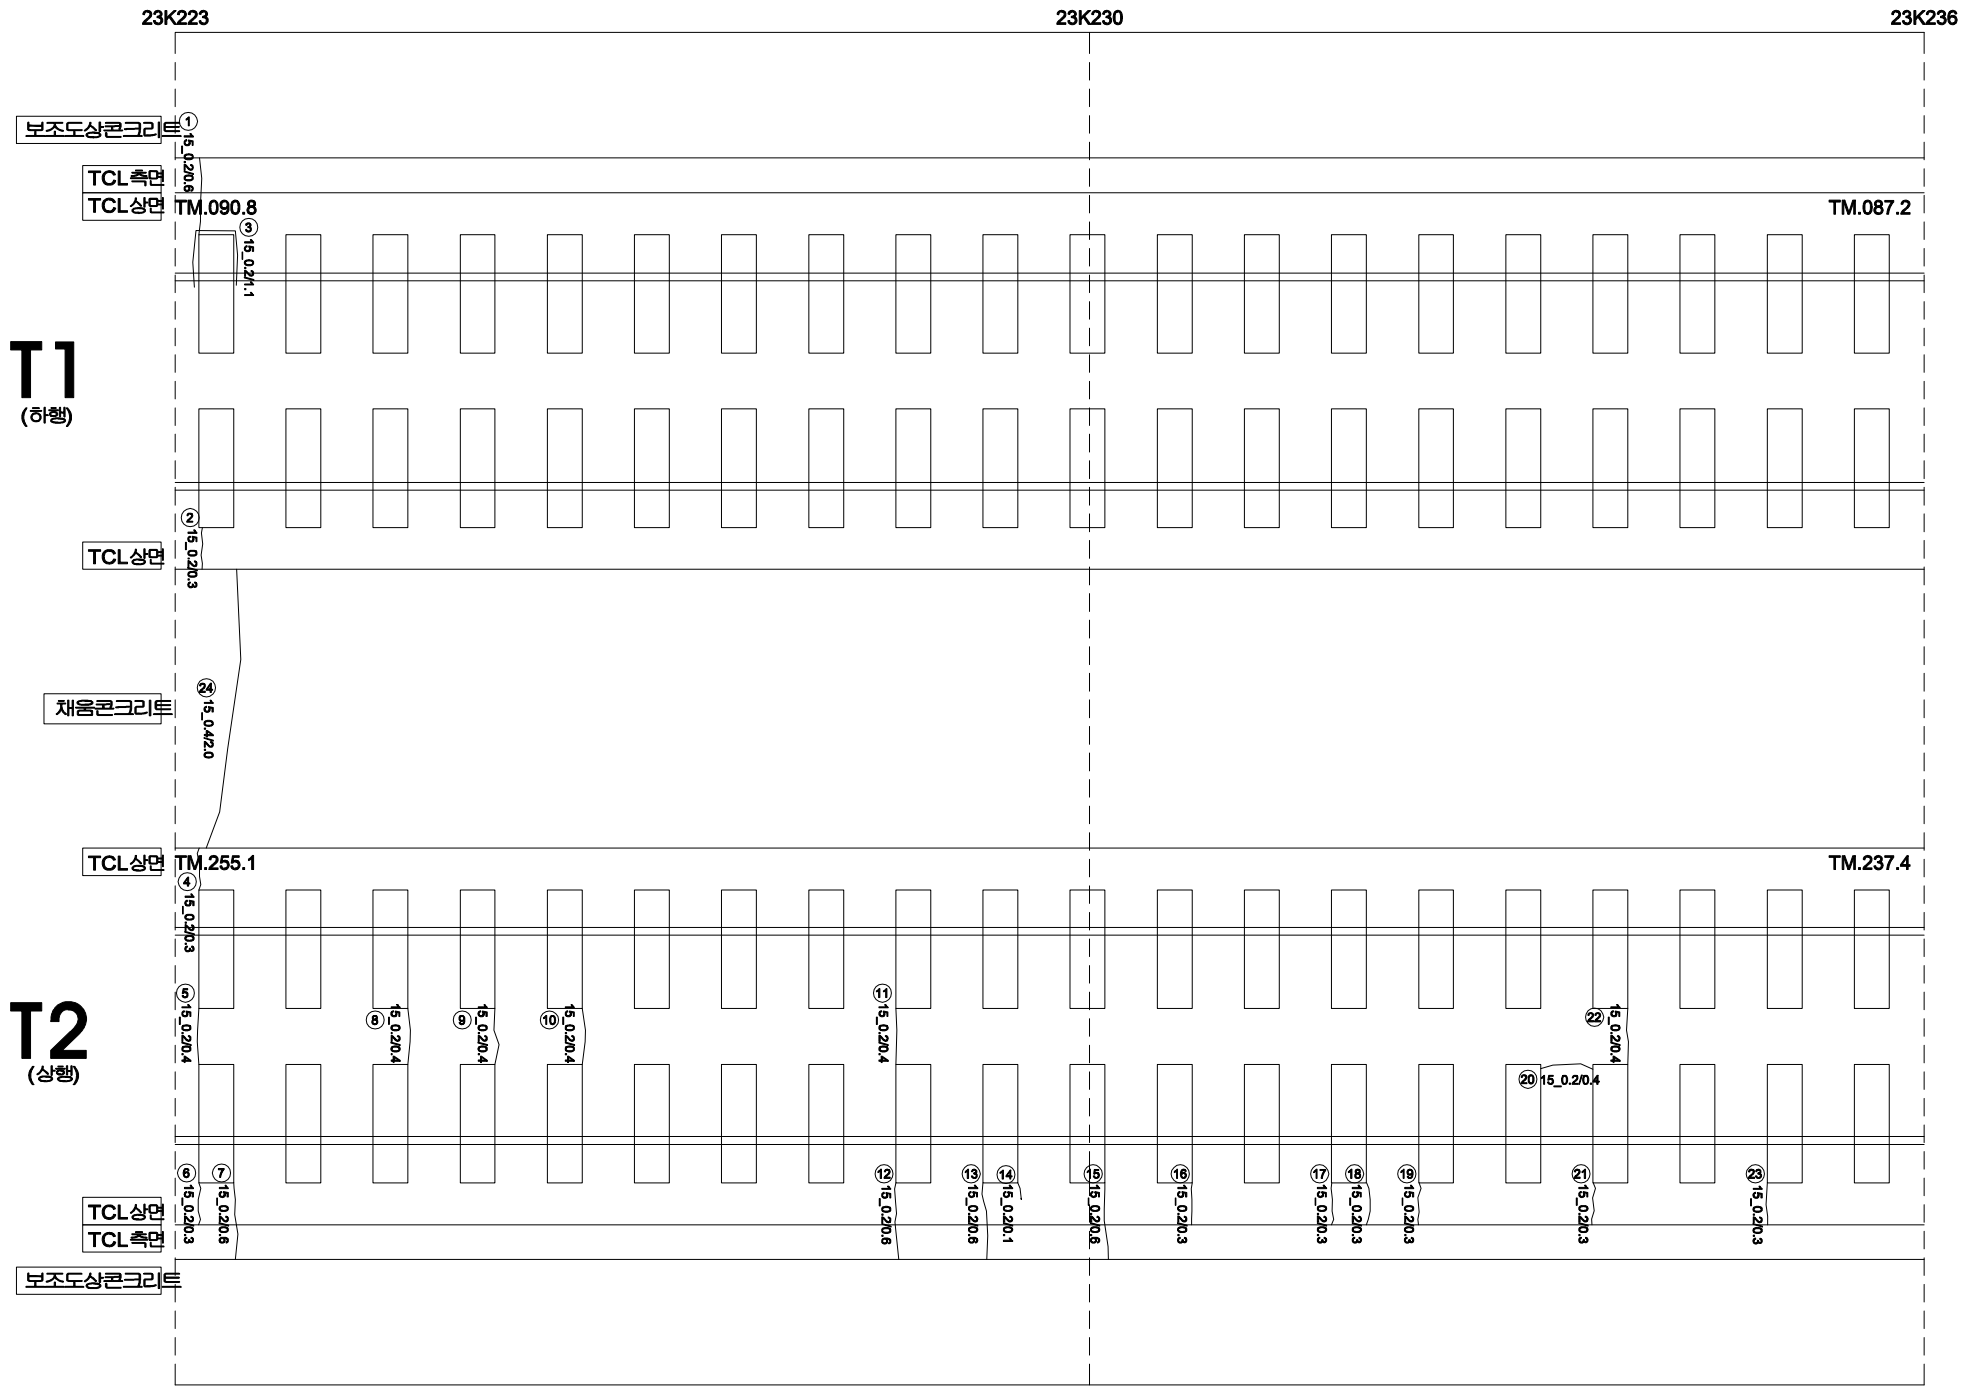
연번	손상	폭		연장		비고	연번	손상	폭		연장		비고
1	균열	0.2	㎜	0.6	m		56						
2	균열	0.2	㎜	0.3	m		57						
3	경계부 균열	0.2	㎜	1.1	m		58						
4	균열	0.2	㎜	0.3	m		59						
5	균열	0.2	㎜	0.4	m		60						
6	균열	0.2	㎜	0.3	m		61						
7	균열	0.2	㎜	0.6	m		62						
8	균열	0.2	㎜	0.4	m		63						
9	균열	0.2	㎜	0.4	m		64						
10	균열	0.2	㎜	0.4	m		65						
11	균열	0.2	㎜	0.4	m		66						
12	균열	0.2	㎜	0.6	m		67						
13	균열	0.2	㎜	0.6	m		68						
14	균열	0.2	㎜	0.1	m		69						
15	균열	0.2	㎜	0.6	m		70						
16	균열	0.2	㎜	0.3	m		71						
17	균열	0.2	㎜	0.3	m		72						
18	균열	0.2	㎜	0.3	m		73						
19	균열	0.2	㎜	0.3	m		74						
20	균열	0.2	㎜	0.4	m		75						
21	균열	0.2	㎜	0.3	m		76						
22	균열	0.2	㎜	0.4	m		77						
23	균열	0.2	㎜	0.3	m		78						
24	균열	0.4	㎜	2.0	m		79						
25							80						
26							81						
27							82						
28							83						
29							84						
30							85						
31							86						
32							87						
33							88						
34							89						
35							90						
36							91						
37							92						
38							93

39							94						
40							95						
41							96						
42							97						
43							98						
44							99						
45							100						
46							101						
47							102						
48							103						
49							104						
50							105						
51							106						
52							107						
53							108						
54							109						
55							110
