외관조사망도 번호
U1_영곡터널_73(23k236~23k248)

호남고속선 영곡터널_73(23.236~23.248km, S73)

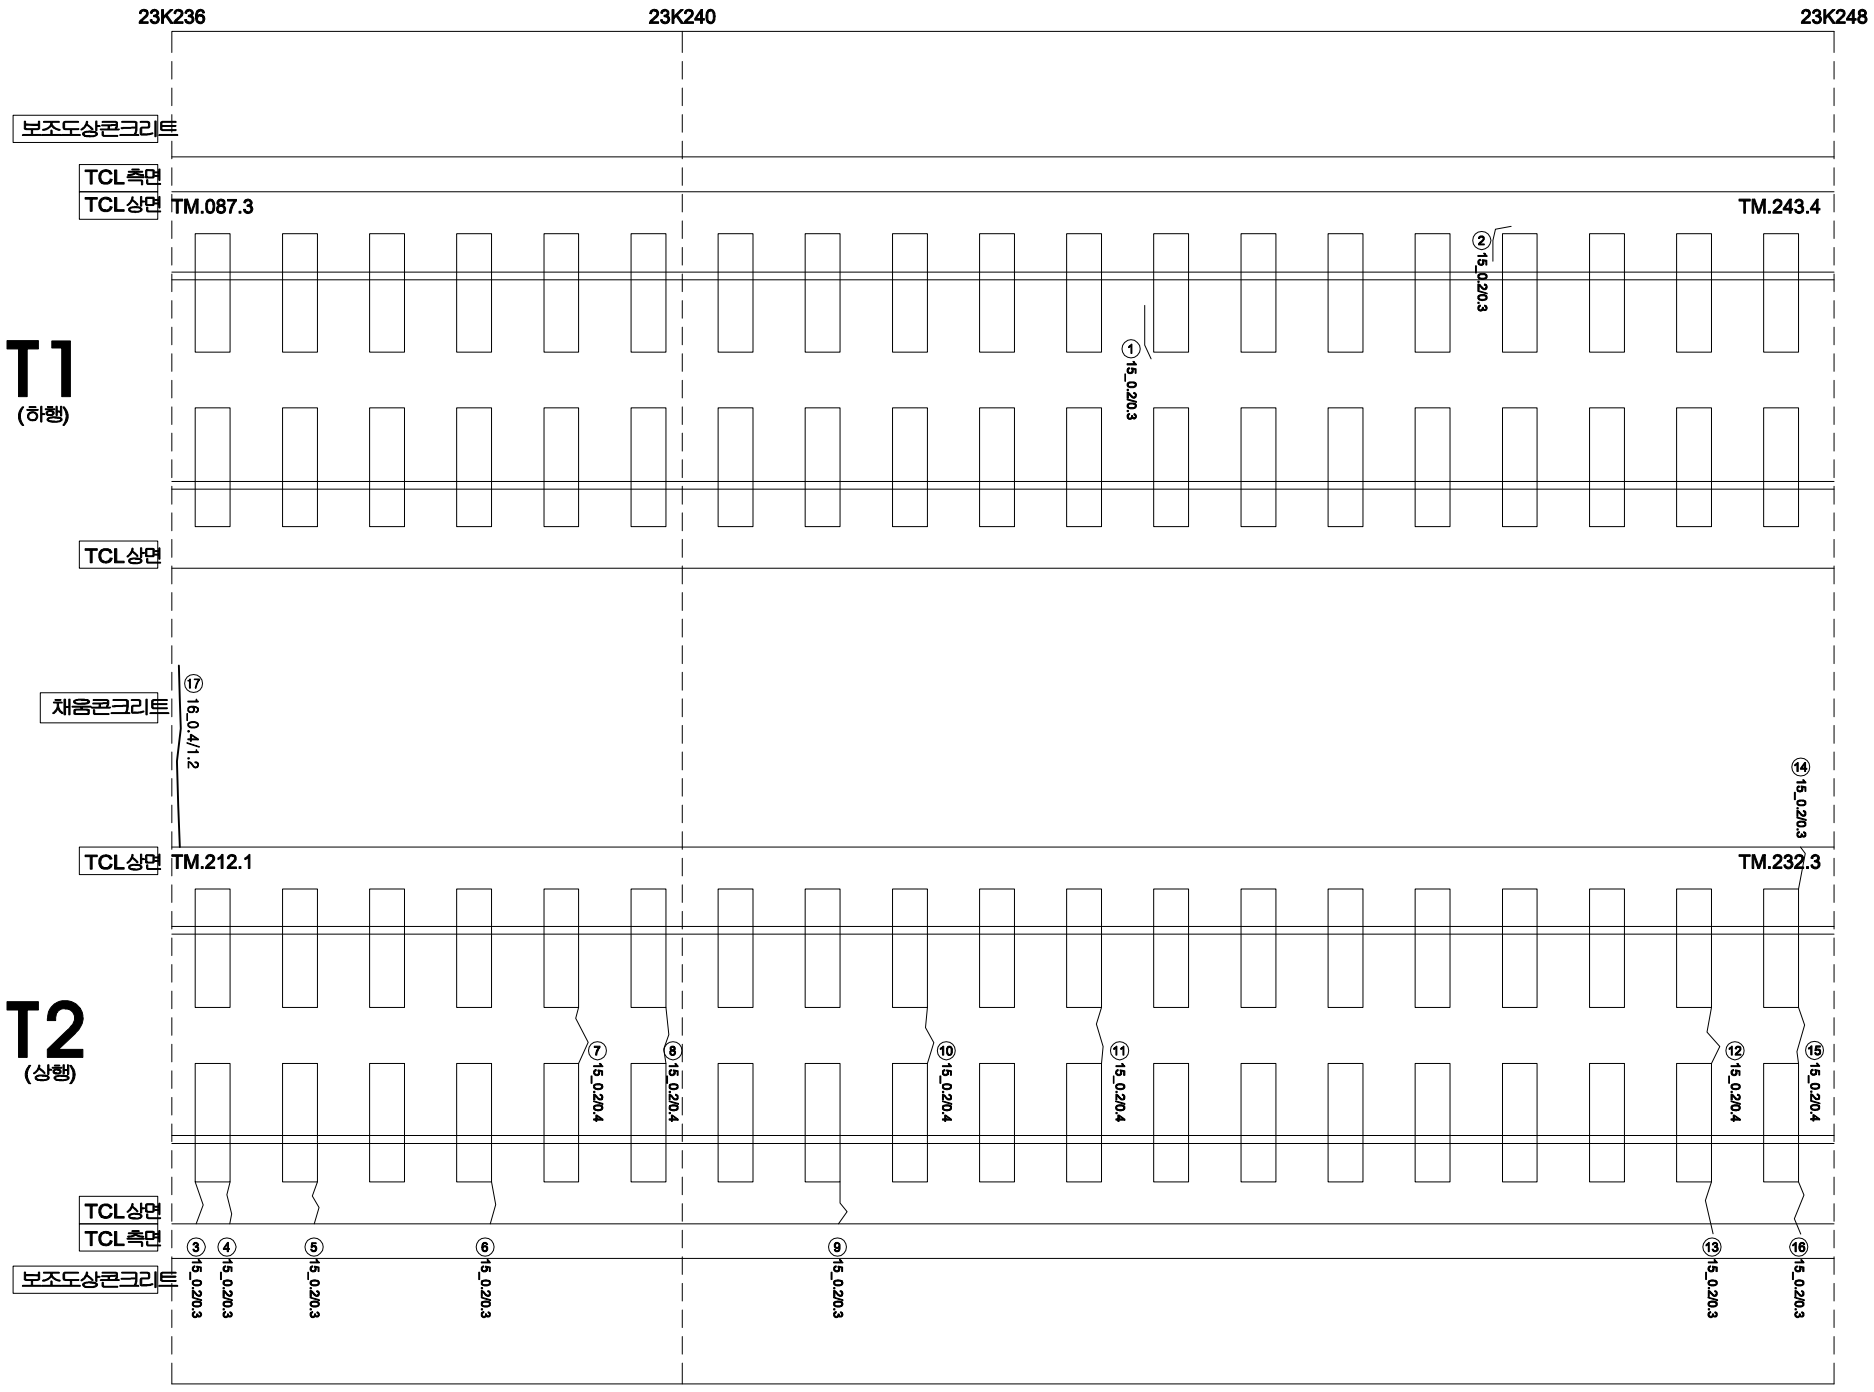
연번	손상	폭		연장		비고	연번	손상	폭		연장		비고
1	균열	0.2	㎜	0.3	m		56						
2	균열	0.2	㎜	0.3	m		57						
3	균열	0.2	㎜	0.3	m		58						
4	균열	0.2	㎜	0.3	m		59						
5	균열	0.2	㎜	0.3	m		60						
6	균열	0.2	㎜	0.3	m		61						
7	균열	0.2	㎜	0.4	m		62						
8	균열	0.2	㎜	0.4	m		63						
9	균열	0.2	㎜	0.3	m		64						
10	균열	0.2	㎜	0.4	m		65						
11	균열	0.2	㎜	0.4	m		66						
12	균열	0.2	㎜	0.4	m		67						
13	균열	0.2	㎜	0.3	m		68						
14	균열	0.2	㎜	0.3	m		69						
15	균열	0.2	㎜	0.4	m		70						
16	균열	0.2	㎜	0.3	m		71						
17	균열	0.4	㎜	1.2	m		72						
18							73						
19							74						
20							75						
21							76						
22							77						
23							78						
24							79						
25							80						
26							81						
27							82						
28							83						
29							84						
30							85						
31							86						
32							87						
33							88						
34							89						
35							90						
36							91						
37							92						
38							93						
39							94						
40							95						
41							96						
42							97

43							98						
44							99						
45							100						
46							101						
47							102						
48							103						
49							104						
50							105						
51							106						
52							107						
53							108						
54							109						
55							110
