외관조사망도 번호
U1_영곡터널_74(23k248~23k261)

호남고속선 영곡터널_74(23.248~23.261km, S74)

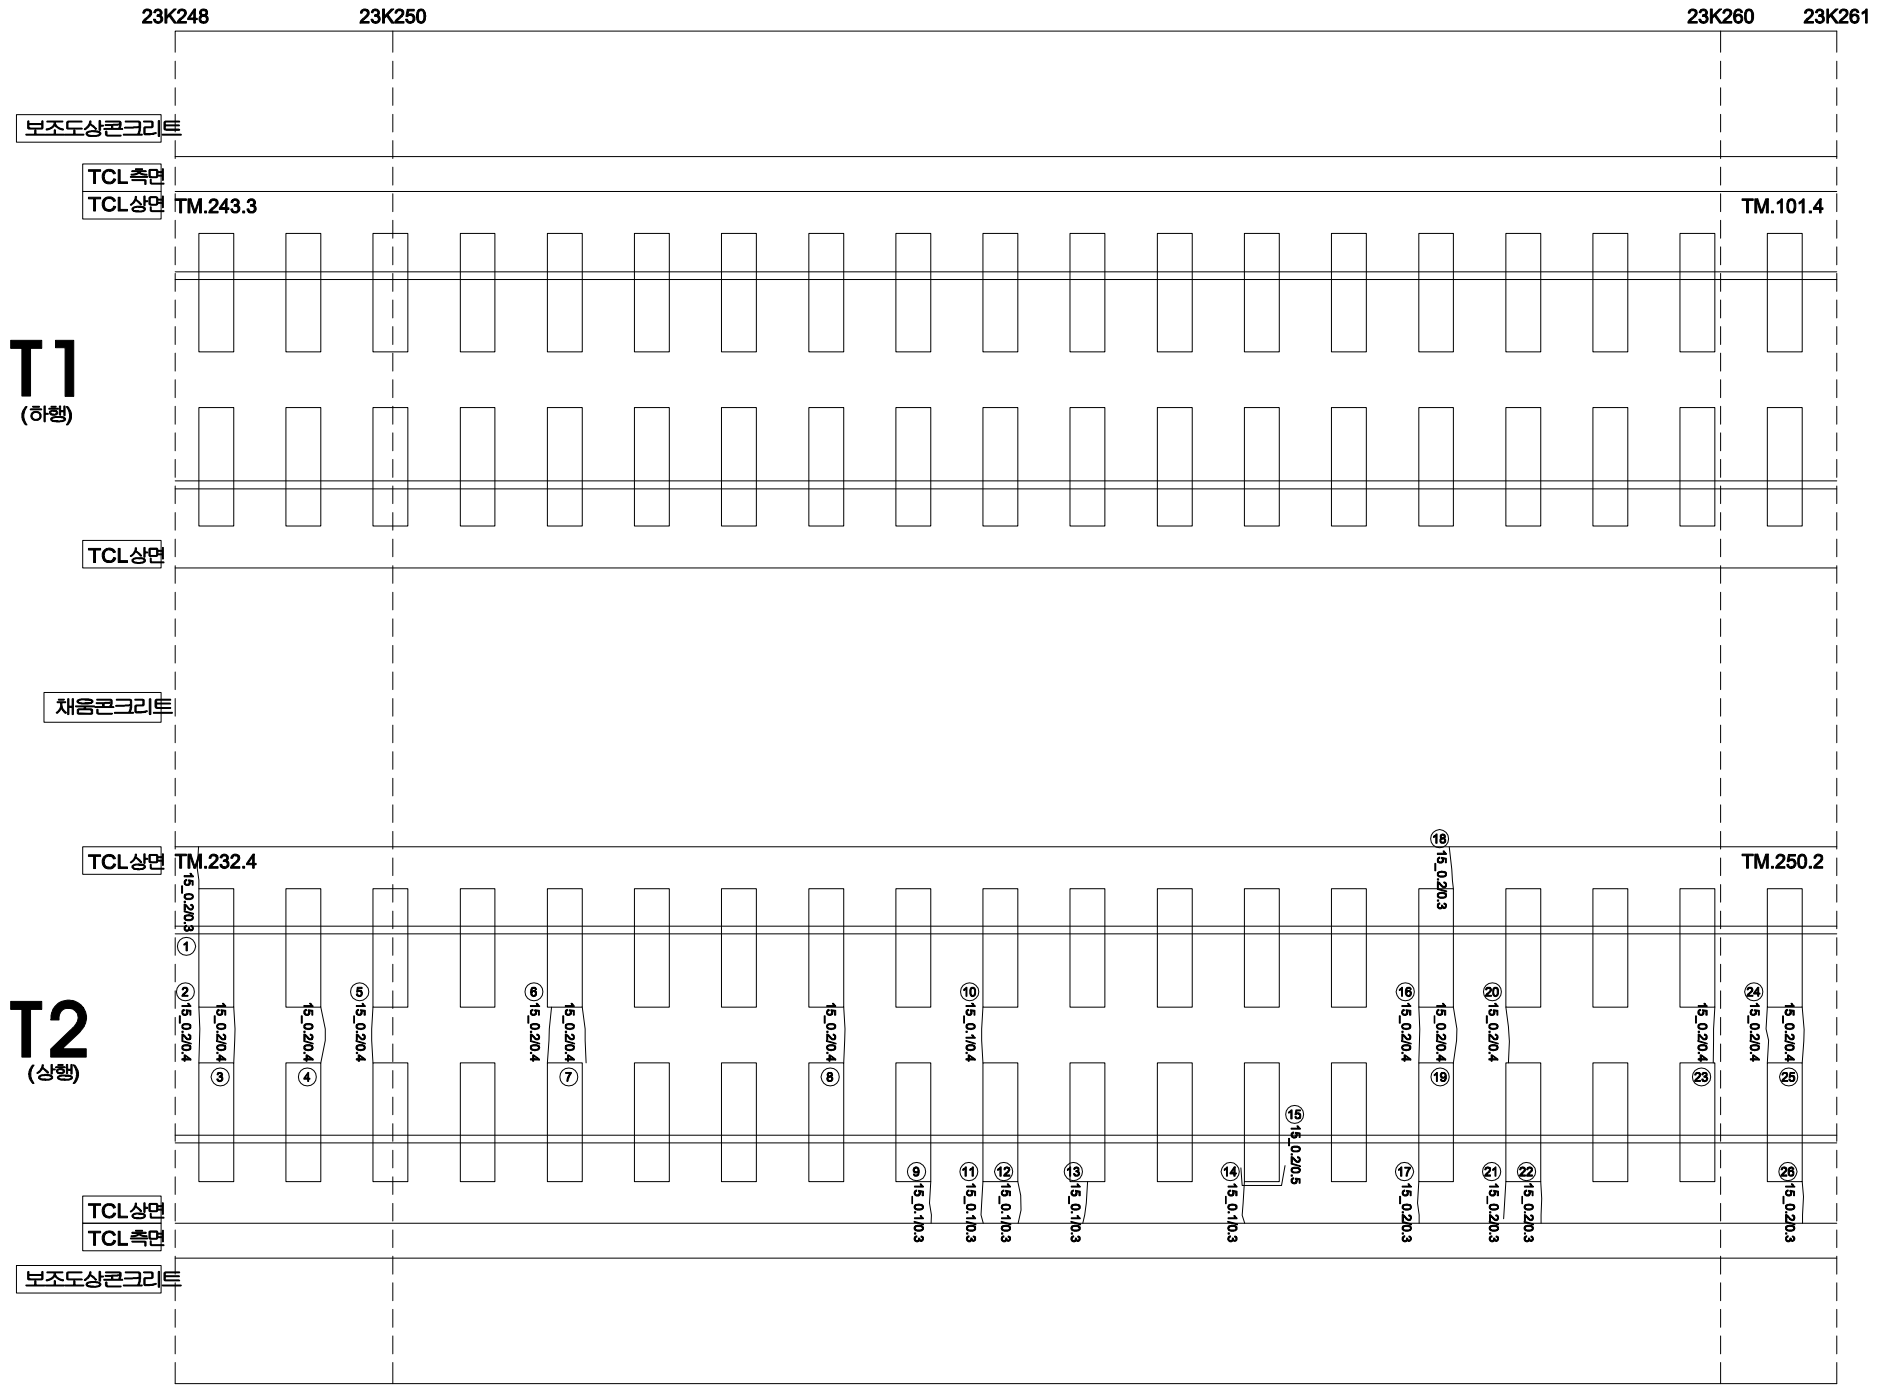
연번	손상	폭		연장		비고	연번	손상	폭		연장		비고
1	균열	0.2	㎜	0.3	m		56						
2	균열	0.2	㎜	0.4	m		57						
3	균열	0.2	㎜	0.4	m		58						
4	균열	0.2	㎜	0.4	m		59						
5	균열	0.2	㎜	0.4	m		60						
6	균열	0.2	㎜	0.4	m		61						
7	균열	0.2	㎜	0.4	m		62						
8	균열	0.2	㎜	0.4	m		63						
9	균열	0.1	㎜	0.3	m		64						
10	균열	0.1	㎜	0.4	m		65						
11	균열	0.1	㎜	0.3	m		66						
12	균열	0.1	㎜	0.3	m		67						
13	균열	0.1	㎜	0.3	m		68						
14	균열	0.1	㎜	0.3	m		69						
15	균열	0.2	㎜	0.5	m		70						
16	균열	0.2	㎜	0.4	m		71						
17	균열	0.2	㎜	0.3	m		72						
18	균열	0.2	㎜	0.3	m		73						
19	균열	0.2	㎜	0.4	m		74						
20	균열	0.2	㎜	0.4	m		75						
21	균열	0.2	㎜	0.3	m		76						
22	균열	0.2	㎜	0.3	m		77						
23	균열	0.2	㎜	0.4	m		78						
24	균열	0.2	㎜	0.4	m		79						
25	균열	0.2	㎜	0.4	m		80						
26	균열	0.2	㎜	0.3	m		81						
27							82						
28							83						
29							84						
30							85						
31							86						
32							87						
33							88						
34							89						
35							90						
36							91						
37							92

38							93						
39							94						
40							95						
41							96						
42							97						
43							98						
44							99						
45							100						
46							101						
47							102						
48							103						
49							104						
50							105						
51							106						
52							107						
53							108						
54							109						
55							110
