외관조사망도 번호
U1_영곡터널_72(23k285~23k298)

호남고속선 영곡터널_77(23.285~23.298km, S77)

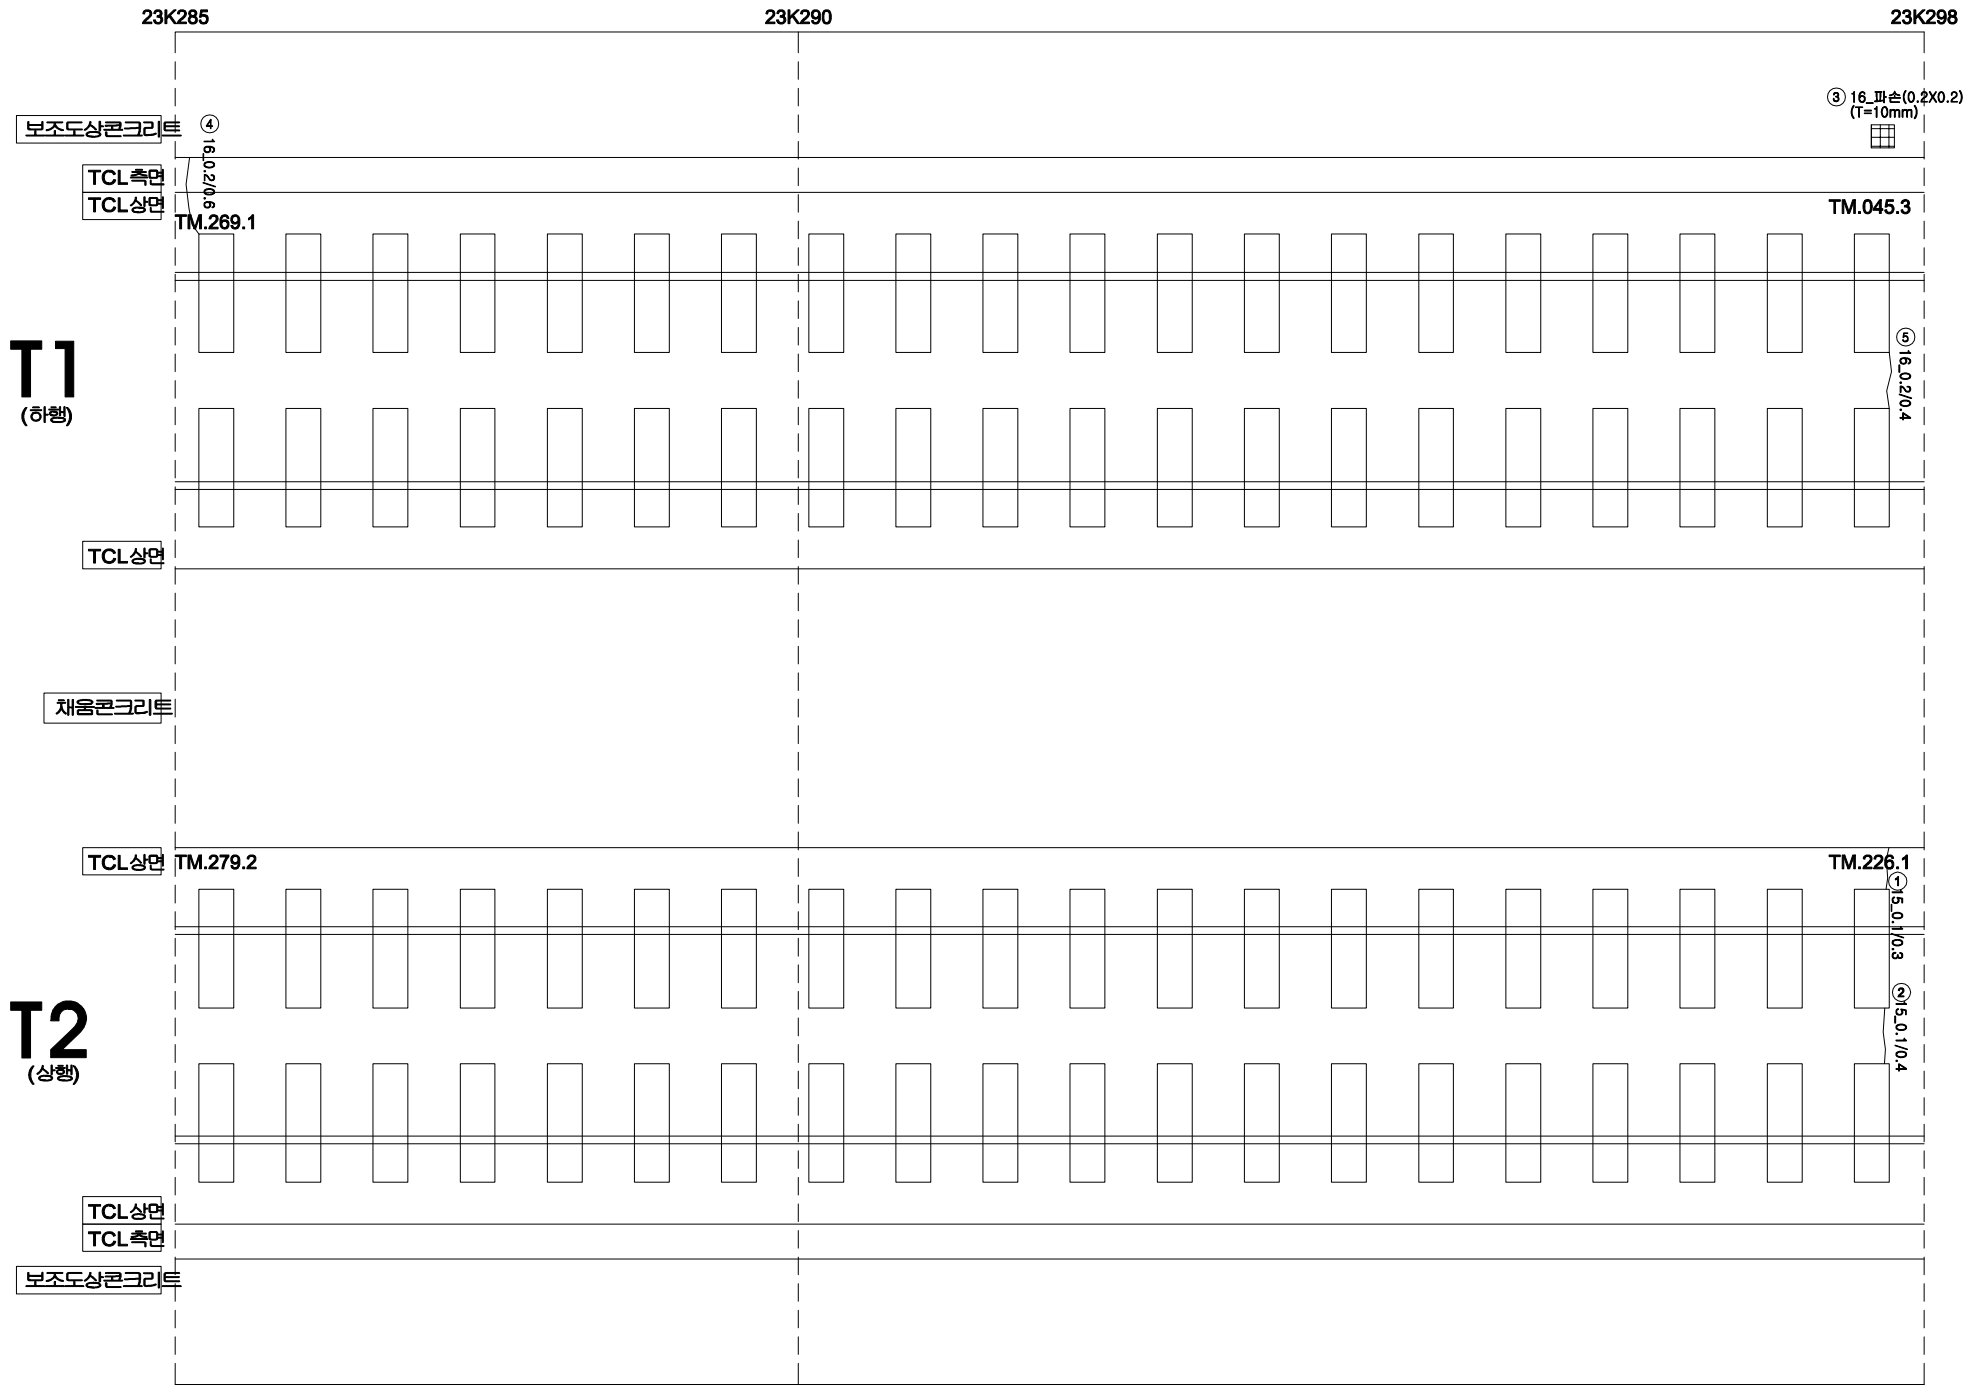
연번	손상	폭		연장		비고	연번	손상	폭		연장		비고
1	균열	0.1	㎜	0.3	m		56						
2	균열	0.1	㎜	0.4	m		57						
3	파손	0.2	m	0.2	m	0.04	58						
4	균열	0.2	㎜	0.6	m		59						
5	균열	0.2	㎜	0.4	m		60						
6							61						
7							62						
8							63						
9							64						
10							65						
11							66						
12							67						
13							68						
14							69						
15							70						
16							71						
17							72						
18							73						
19							74						
20							75						
21							76						
22							77						
23							78						
24							79						
25							80						
26							81						
27							82						
28							83						
29							84						
30							85						
31							86						
32							87						
33							88						
34							89						
35							90						
36							91						
37							92						
38							93						
39							94						
40							95						
41							96						
42							97						
43							98						
44							99						
45							100						
46							101						
47							102						
48							103						
49							104

50							105						
51							106						
52							107						
53							108						
54							109						
55							110
