호남고속선 영곡터널_52(22.991~22.997km, S52)

외관조사망도 번호
U6_영곡터널_52(22k991~22k997)

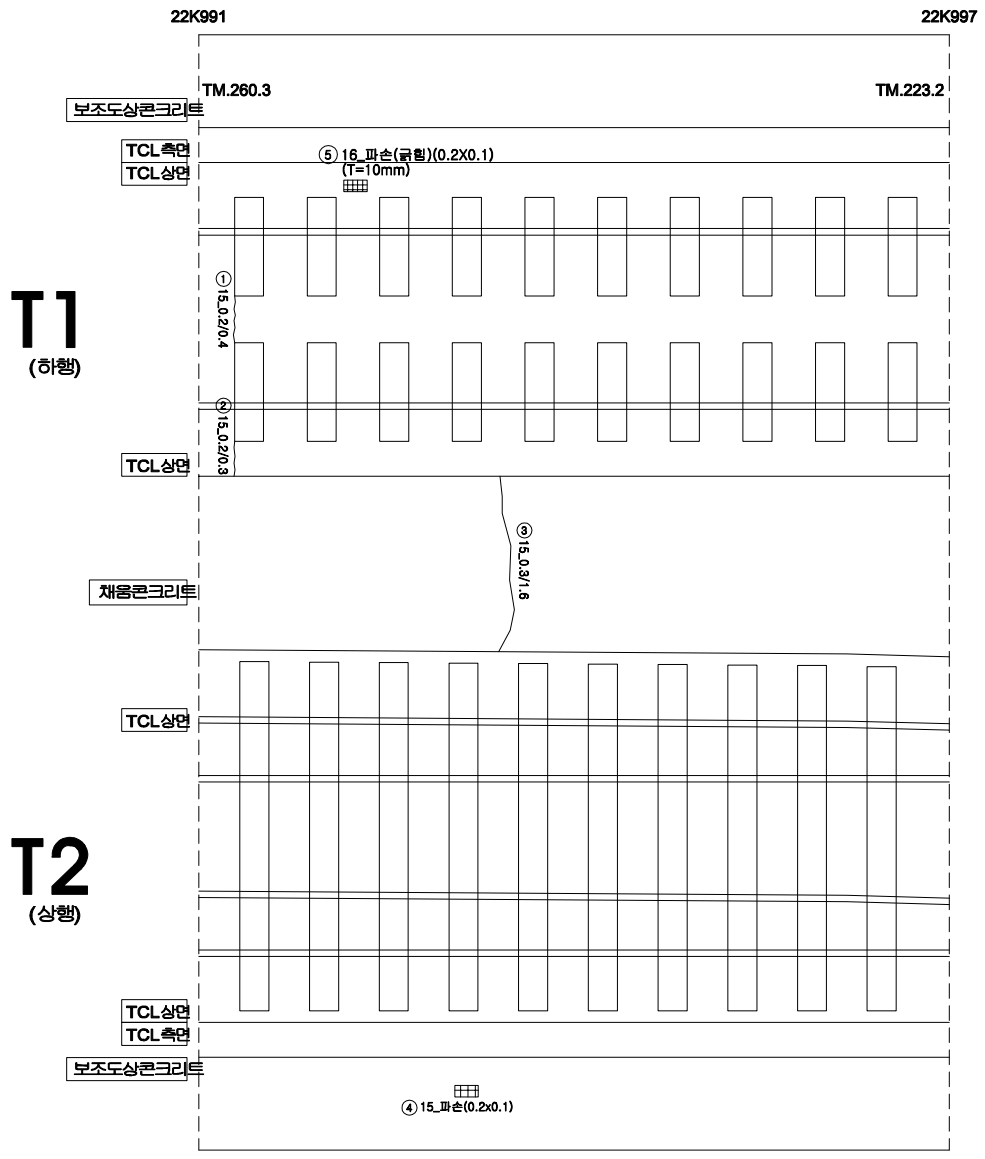
연번	손상	폭		연장		비고	연번	손상	폭		연장		비고
1	균열	0.2	㎜	0.4	m		56						
2	균열	0.2	㎜	0.3	m		57						
3	균열	0.3	㎜	1.6	m		58						
4	파손	0.2	m	0.1	m	0.02	59						
5	파손	0.2	m	0.1	m	0.02	60						
6							61						
7							62						
8							63						
9							64						
10							65						
11							66						
12							67						
13							68						
14							69						
15							70						
16							71						
17							72						
18							73						
19							74						
20							75						
21							76						
22							77						
23							78						
24							79						
25							80						
26							81						
27							82						
28							83						
29							84						
30							85						
31							86						
32							87						
33							88						
34							89						
35							90						
36							91						
37							92						
38							93						
39							94						
40							95						
41							96						
42							97						
43							98						
44							99						
45							100						
46							101						
47							102						
48							103						
49							104
