호남고속선 영곡터널_8(22.477~22.490km, S8)

외관조사망도 번호
U6_영곡터널_8(22k477~22k490)

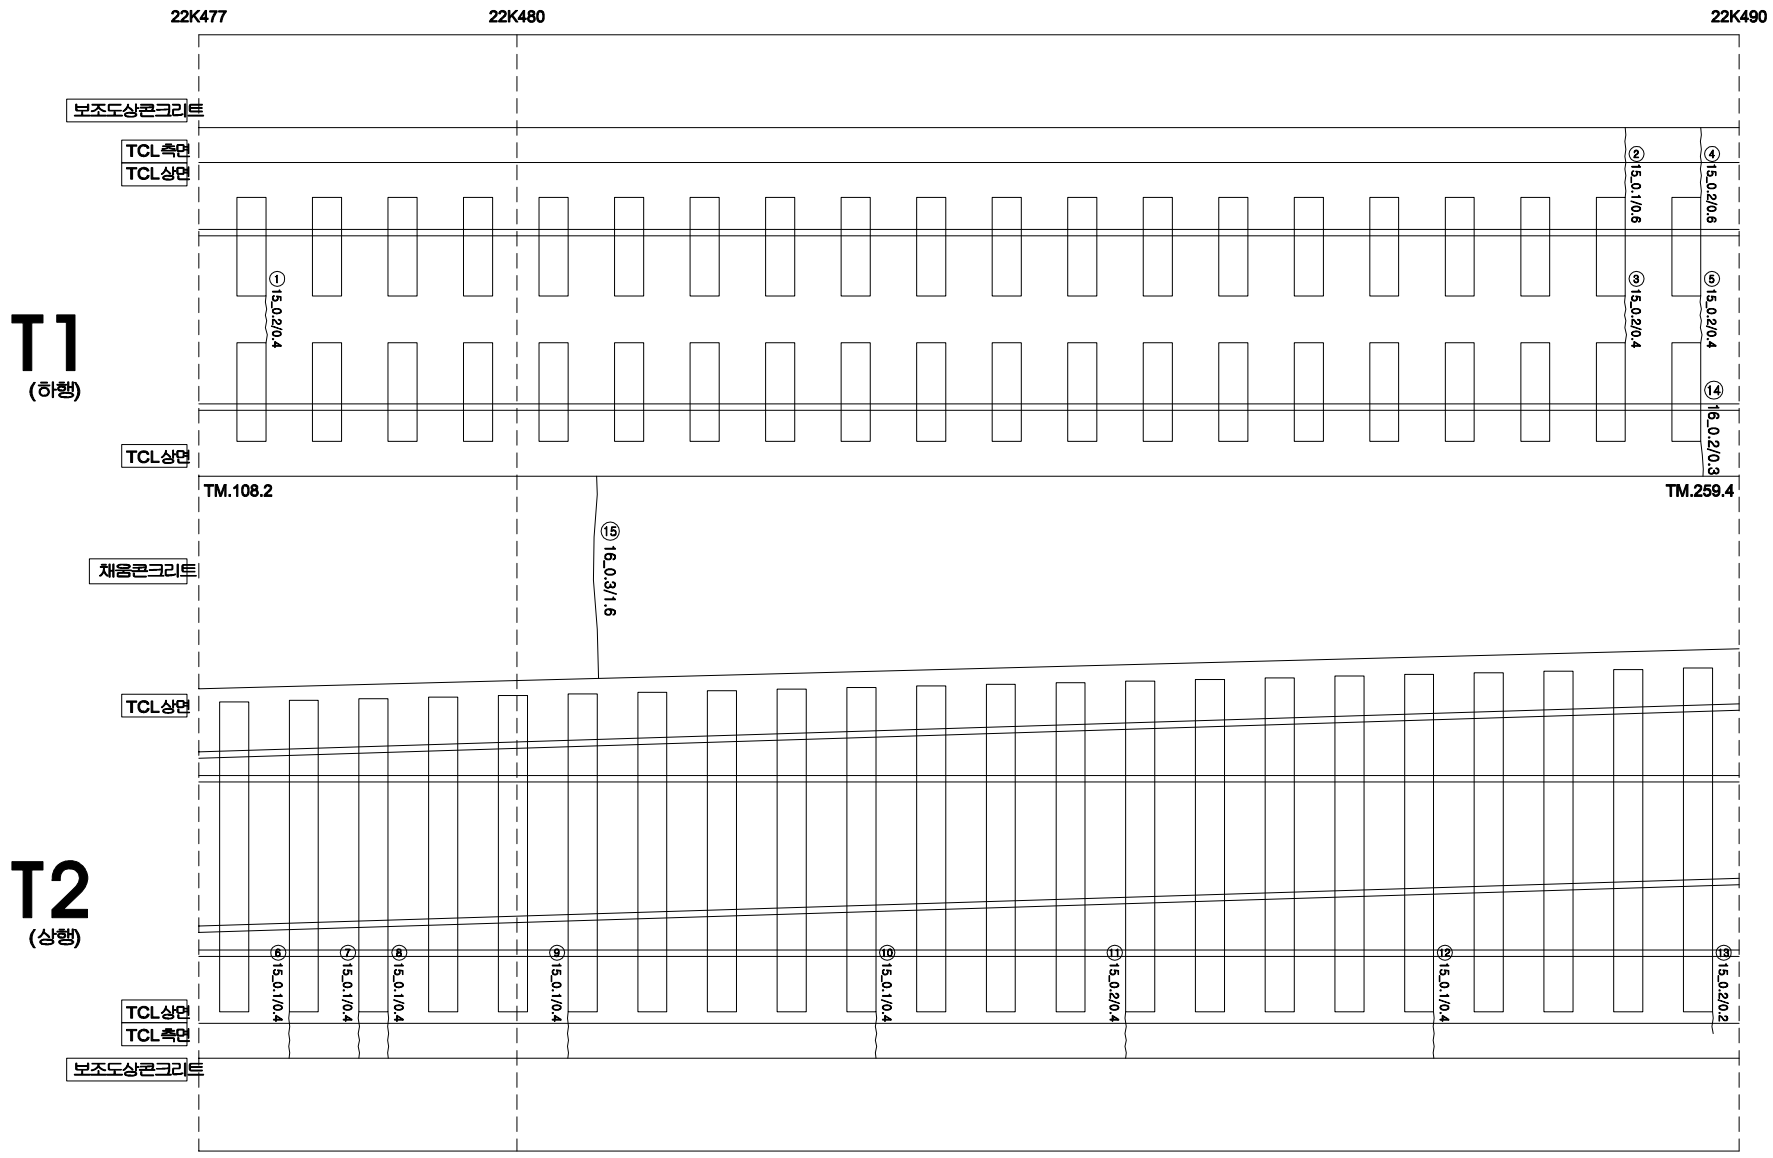
연번	손상	폭		연장		비고	연번	손상	폭		연장		비고
1	균열	0.2	㎜	0.4	m		56						
2	균열	0.1	㎜	0.6	m		57						
3	균열	0.2	㎜	0.6	m		58						
4	균열	0.2	㎜	0.4	m		59						
5	균열	0.2	㎜	0.4	m		60						
6	균열	0.1	㎜	0.4	m		61						
7	균열	0.1	㎜	0.4	m		62						
8	균열	0.1	㎜	0.4	m		63						
9	균열	0.1	㎜	0.4	m		64						
10	균열	0.1	㎜	0.4	m		65						
11	균열	0.2	㎜	0.4	m		66						
12	균열	0.1	㎜	0.4	m		67						
13	균열	0.2	㎜	0.2	m		68						
14	균열	0.2	㎜	0.3	m		69						
15	균열	0.3	㎜	1.6	m		70						
16							71						
17							72						
18							73						
19							74						
20							75						
21							76						
22							77						
23							78						
24							79						
25							80						
26							81						
27							82						
28							83						
29							84						
30							85						
31							86						
32							87						
33							88						
34							89						
35							90						
36							91						
37							92						
38							93						
39							94						
40							95						
41							96						
42							97						
43							98

44							99						
45							100						
46							101						
47							102						
48							103						
49							104						
50							105						
51							106						
52							107						
53							108						
54							109						
55							110
