외관조사망도 번호
U1_영곡터널_(23k336~23k348)

호남고속선 영곡터널_81(23.336~23.348km, S81)

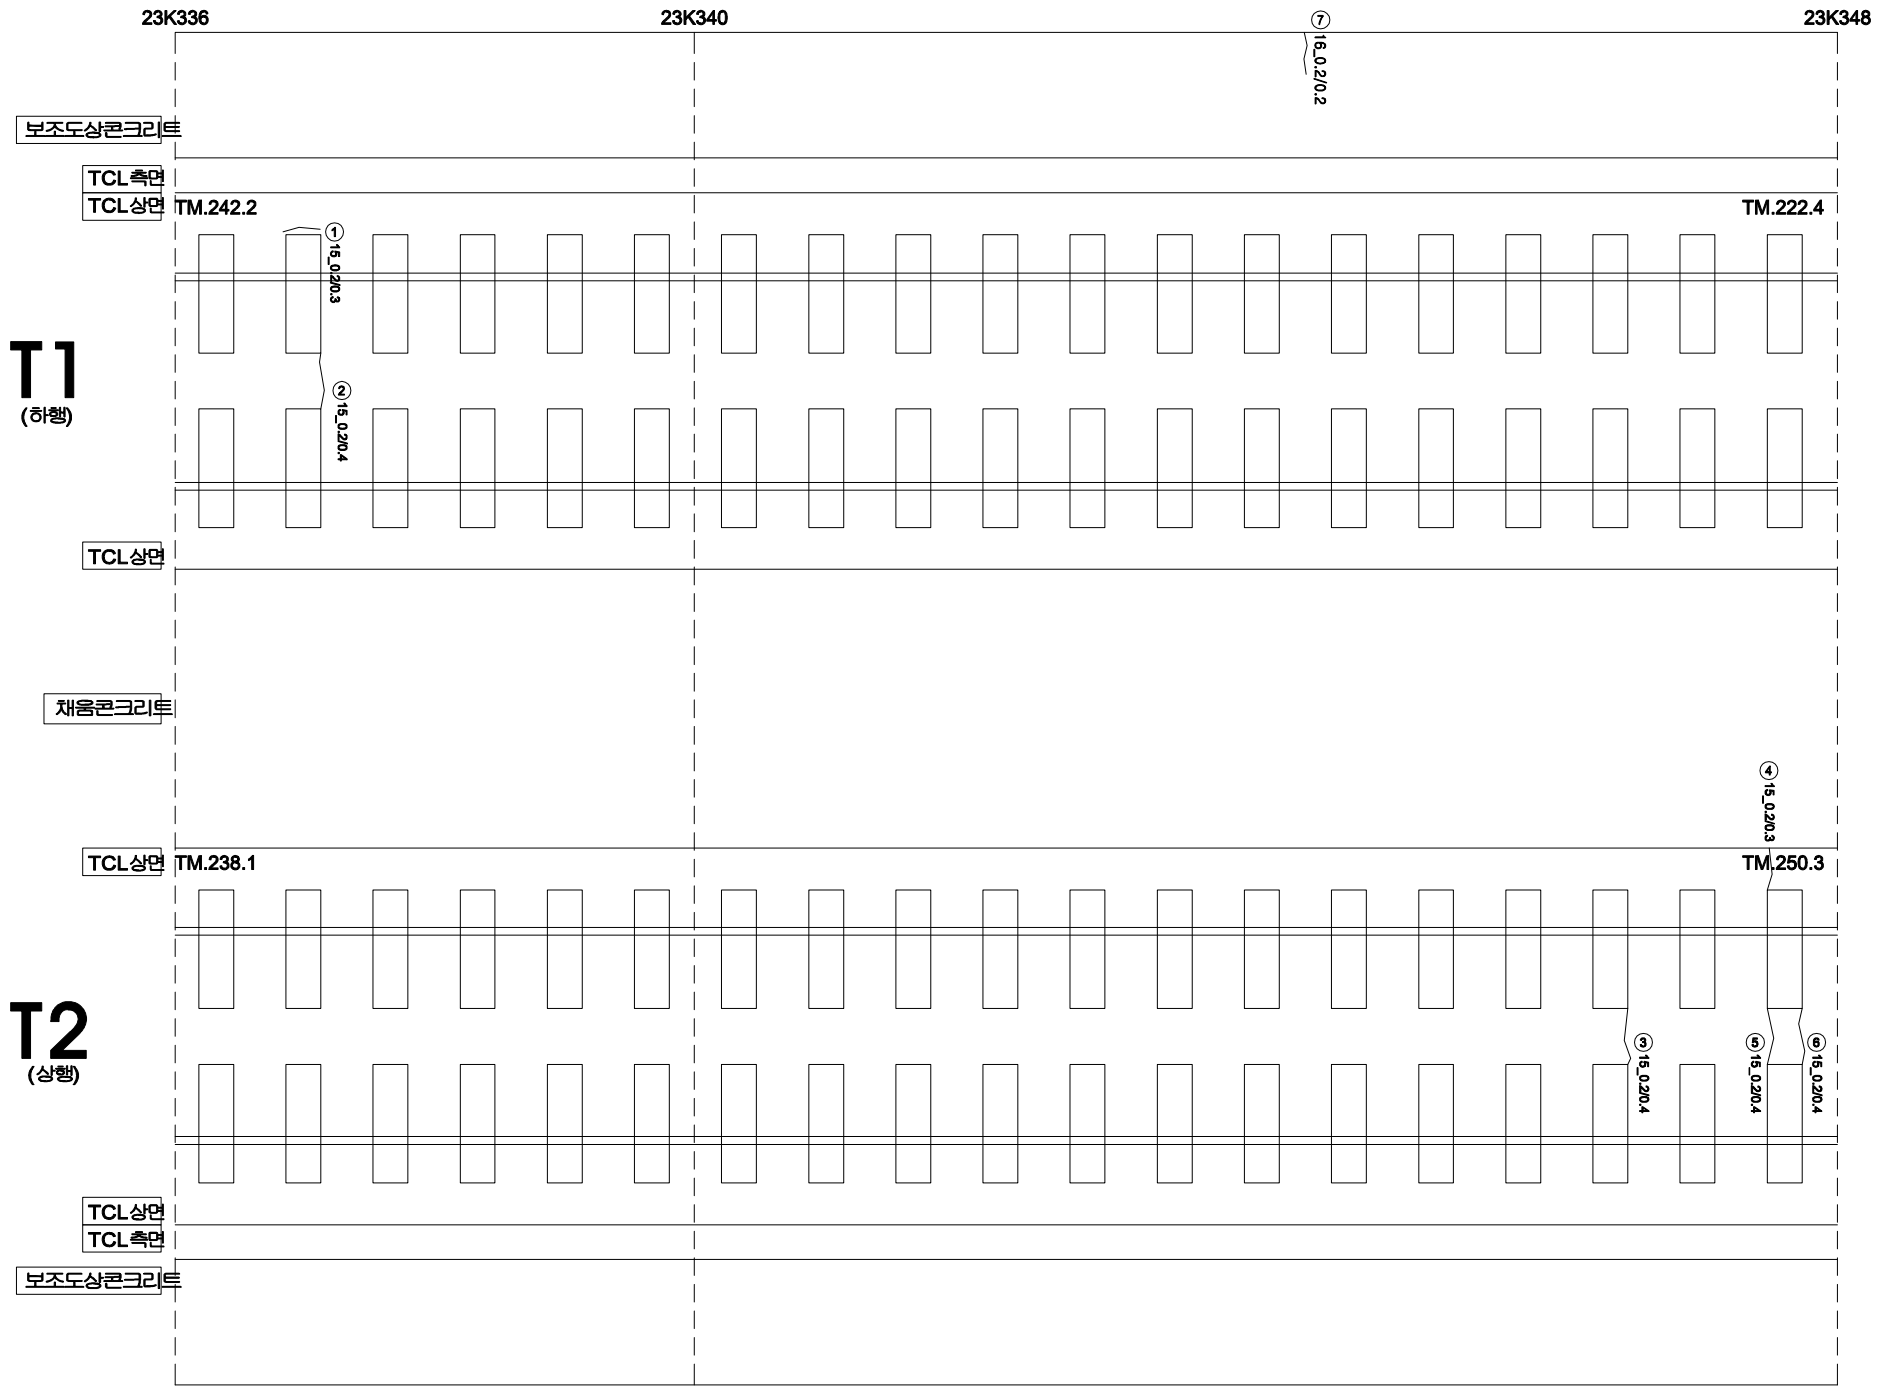
연번	손상	폭		연장		비고	연번	손상	폭		연장		비고
1	경계부 균열	0.2	㎜	0.3	m		56						
2	균열	0.2	㎜	0.4	m		57						
3	균열	0.2	㎜	0.3	m		58						
4	균열	0.2	㎜	0.4	m		59						
5	균열	0.2	㎜	0.4	m		60						
6	균열	0.2	㎜	0.4	m		61						
7	균열	0.2	㎜	0.2	m		62						
8							63						
9							64						
10							65						
11							66						
12							67						
13							68						
14							69						
15							70						
16							71						
17							72						
18							73						
19							74						
20							75						
21							76						
22							77						
23							78						
24							79						
25							80						
26							81						
27							82						
28							83						
29							84						
30							85						
31							86						
32							87						
33							88						
34							89						
35							90						
36							91						
37							92						
38							93						
39							94						
40							95						
41							96						
42							97						
43							98						
44							99						
45							100						
46							101						
47							102						
48							103
