외관조사망도 번호
U1_영곡터널_83(23k361~23k373)

호남고속선 영곡터널_83(23.361~23.373km, S83)

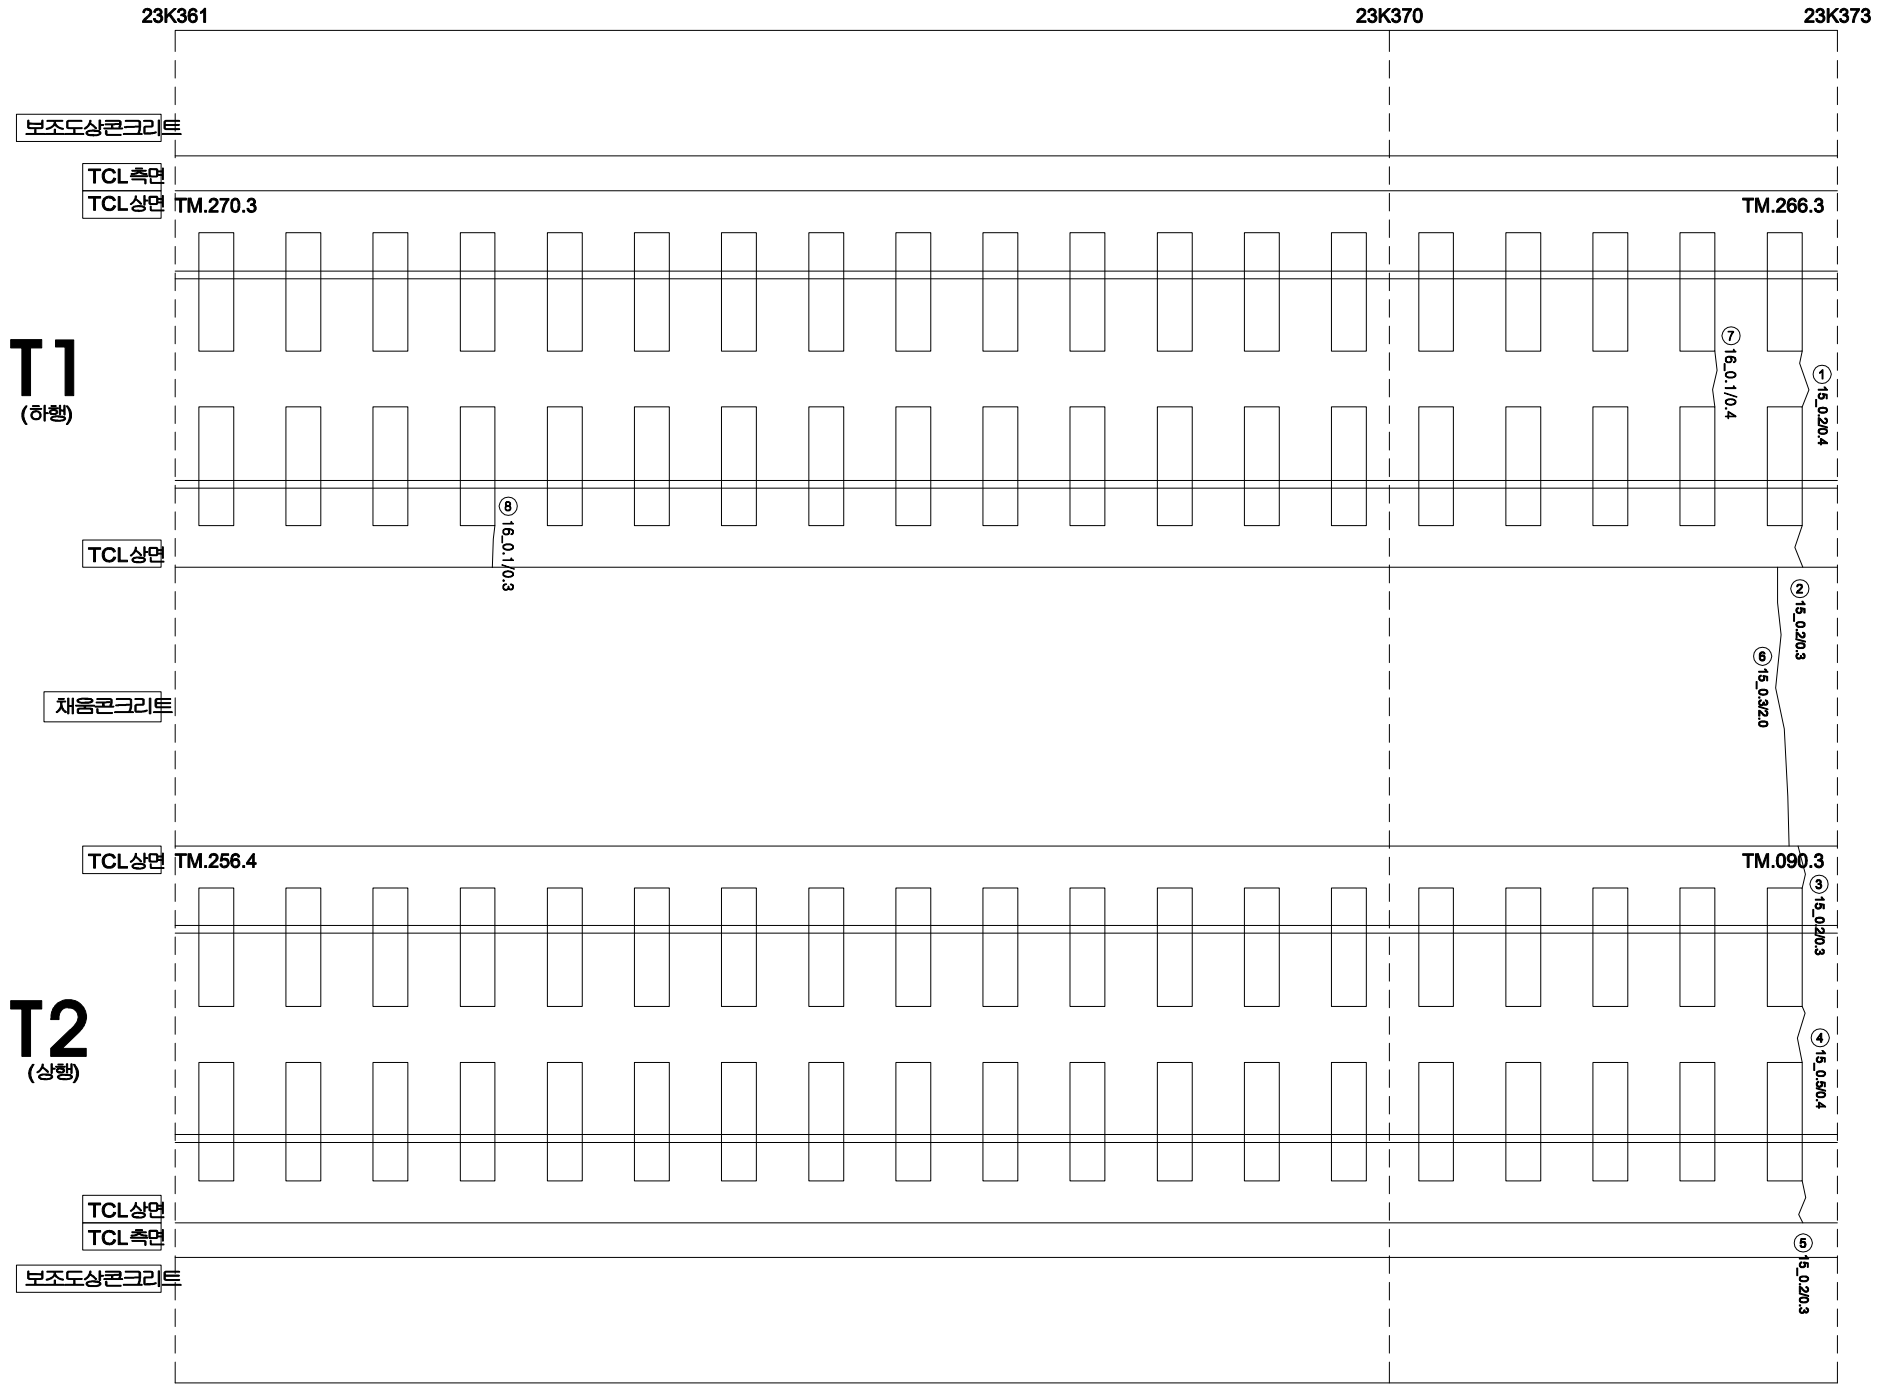
연번	손상	폭		연장		비고	연번	손상	폭		연장		비고
1	균열	0.2	㎜	0.4	m		56						
2	균열	0.2	㎜	0.3	m		57						
3	균열	0.2	㎜	0.3	m		58						
4	균열	0.5	㎜	0.4	m		59						
5	균열	0.2	㎜	0.3	m		60						
6	균열(변경)	0.3	㎜	2.0	m		61						
7	균열	0.1	㎜	0.4	m		62						
8	균열	0.1	㎜	0.3	m		63						
9							64						
10							65						
11							66						
12							67						
13							68						
14							69						
15							70						
16							71						
17							72						
18							73						
19							74						
20							75						
21							76						
22							77						
23							78						
24							79						
25							80						
26							81						
27							82						
28							83						
29							84						
30							85						
31							86						
32							87						
33							88						
34							89						
35							90						
36							91						
37							92						
38							93						
39							94						
40							95						
41							96						
42							97						
43							98						
44							99						
45							100						
46							101						
47							102

48							103						
49							104						
50							105						
51							106						
52							107						
53							108						
54							109						
55							110
