외관조사망도 번호
U1_영곡터널_84(23k373~23k386)

호남고속선 영곡터널_84(23.373~23.386km, S84)

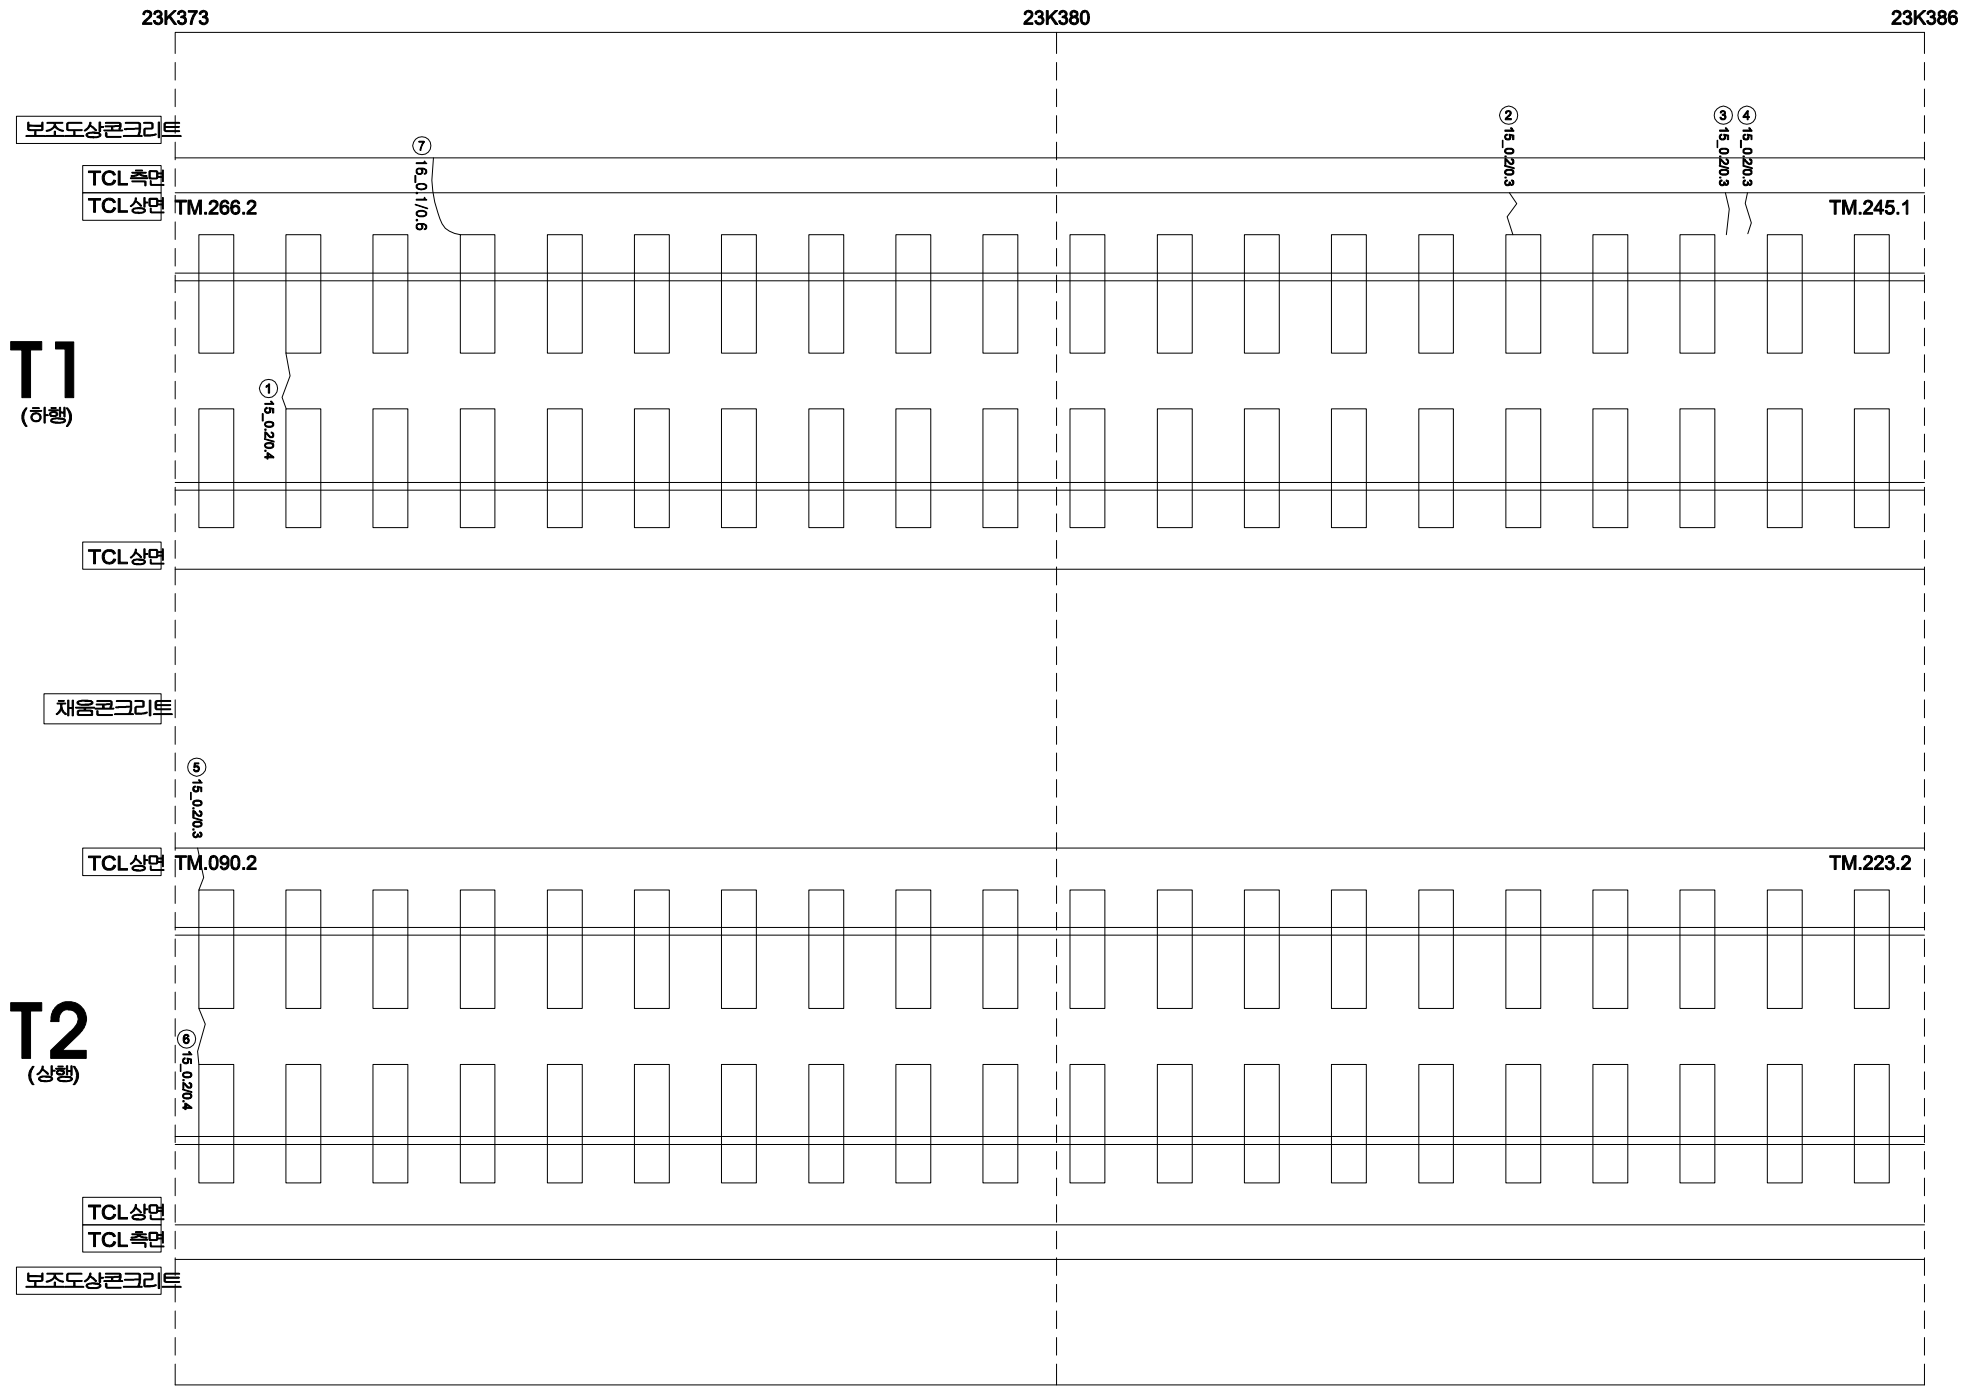
연번	손상	폭		연장		비고	연번	손상	폭		연장		비고
1	균열	0.2	㎜	0.4	m		56						
2	균열	0.2	㎜	0.3	m		57						
3	균열	0.2	㎜	0.3	m		58						
4	균열	0.2	㎜	0.3	m		59						
5	균열	0.2	㎜	0.3	m		60						
6	균열	0.2	㎜	0.4	m		61						
7	균열	0.1	㎜	0.6	m		62						
8							63						
9							64						
10							65						
11							66						
12							67						
13							68						
14							69						
15							70						
16							71						
17							72						
18							73						
19							74						
20							75						
21							76						
22							77						
23							78						
24							79						
25							80						
26							81						
27							82						
28							83						
29							84						
30							85						
31							86						
32							87						
33							88						
34							89						
35							90						
36							91						
37							92						
38							93						
39							94						
40							95						
41							96						
42							97						
43							98						
44							99						
45							100						
46							101						
47							102						
48							103
