외관조사망도 번호
U1_영곡터널_85(23k386~23k398)

호남고속선 영곡터널_85(23.386~23.398km, S85)

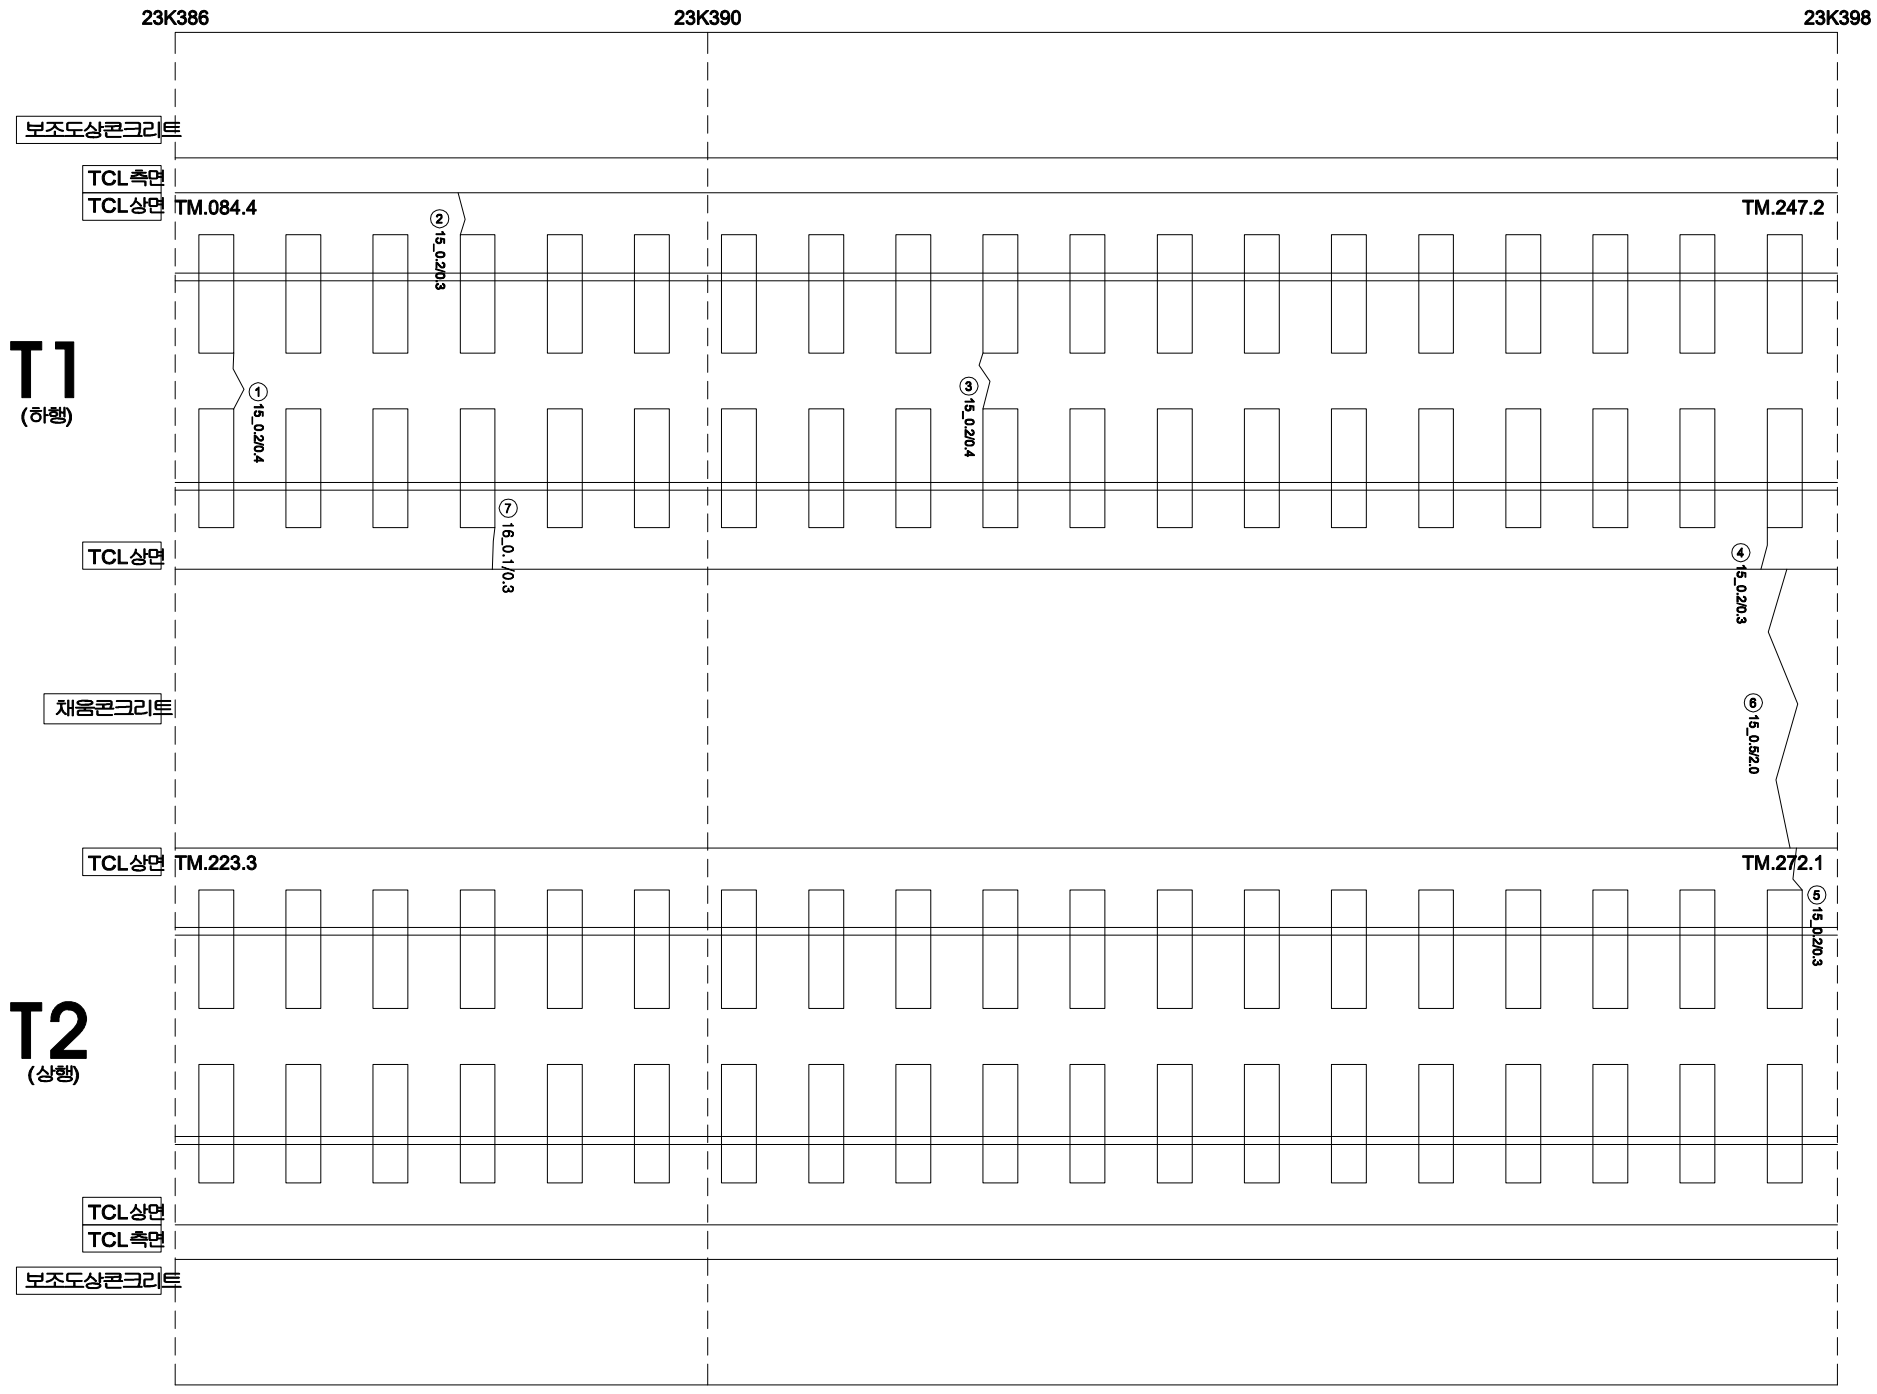
연번	손상	폭		연장		비고	연번	손상	폭		연장		비고
1	균열	0.2	㎜	0.4	m		56						
2	균열	0.2	㎜	0.3	m		57						
3	균열	0.2	㎜	0.4	m		58						
4	균열	0.2	㎜	0.3	m		59						
5	균열	0.2	㎜	0.3	m		60						
6	균열	0.5	㎜	2.0	m		61						
7	균열	0.1	㎜	0.3	m		62						
8							63						
9							64						
10							65						
11							66						
12							67						
13							68						
14							69						
15							70						
16							71						
17							72						
18							73						
19							74						
20							75						
21							76						
22							77						
23							78						
24							79						
25							80						
26							81						
27							82						
28							83						
29							84						
30							85						
31							86						
32							87						
33							88						
34							89						
35							90						
36							91						
37							92						
38							93						
39							94						
40							95						
41							96						
42							97						
43							98						
44							99						
45							100						
46							101						
47							102						
48							103
