외관조사망도 번호
U1_영곡터널_86(23k398~23k412)

호남고속선 영곡터널_86(23.398~23.412km, S86)

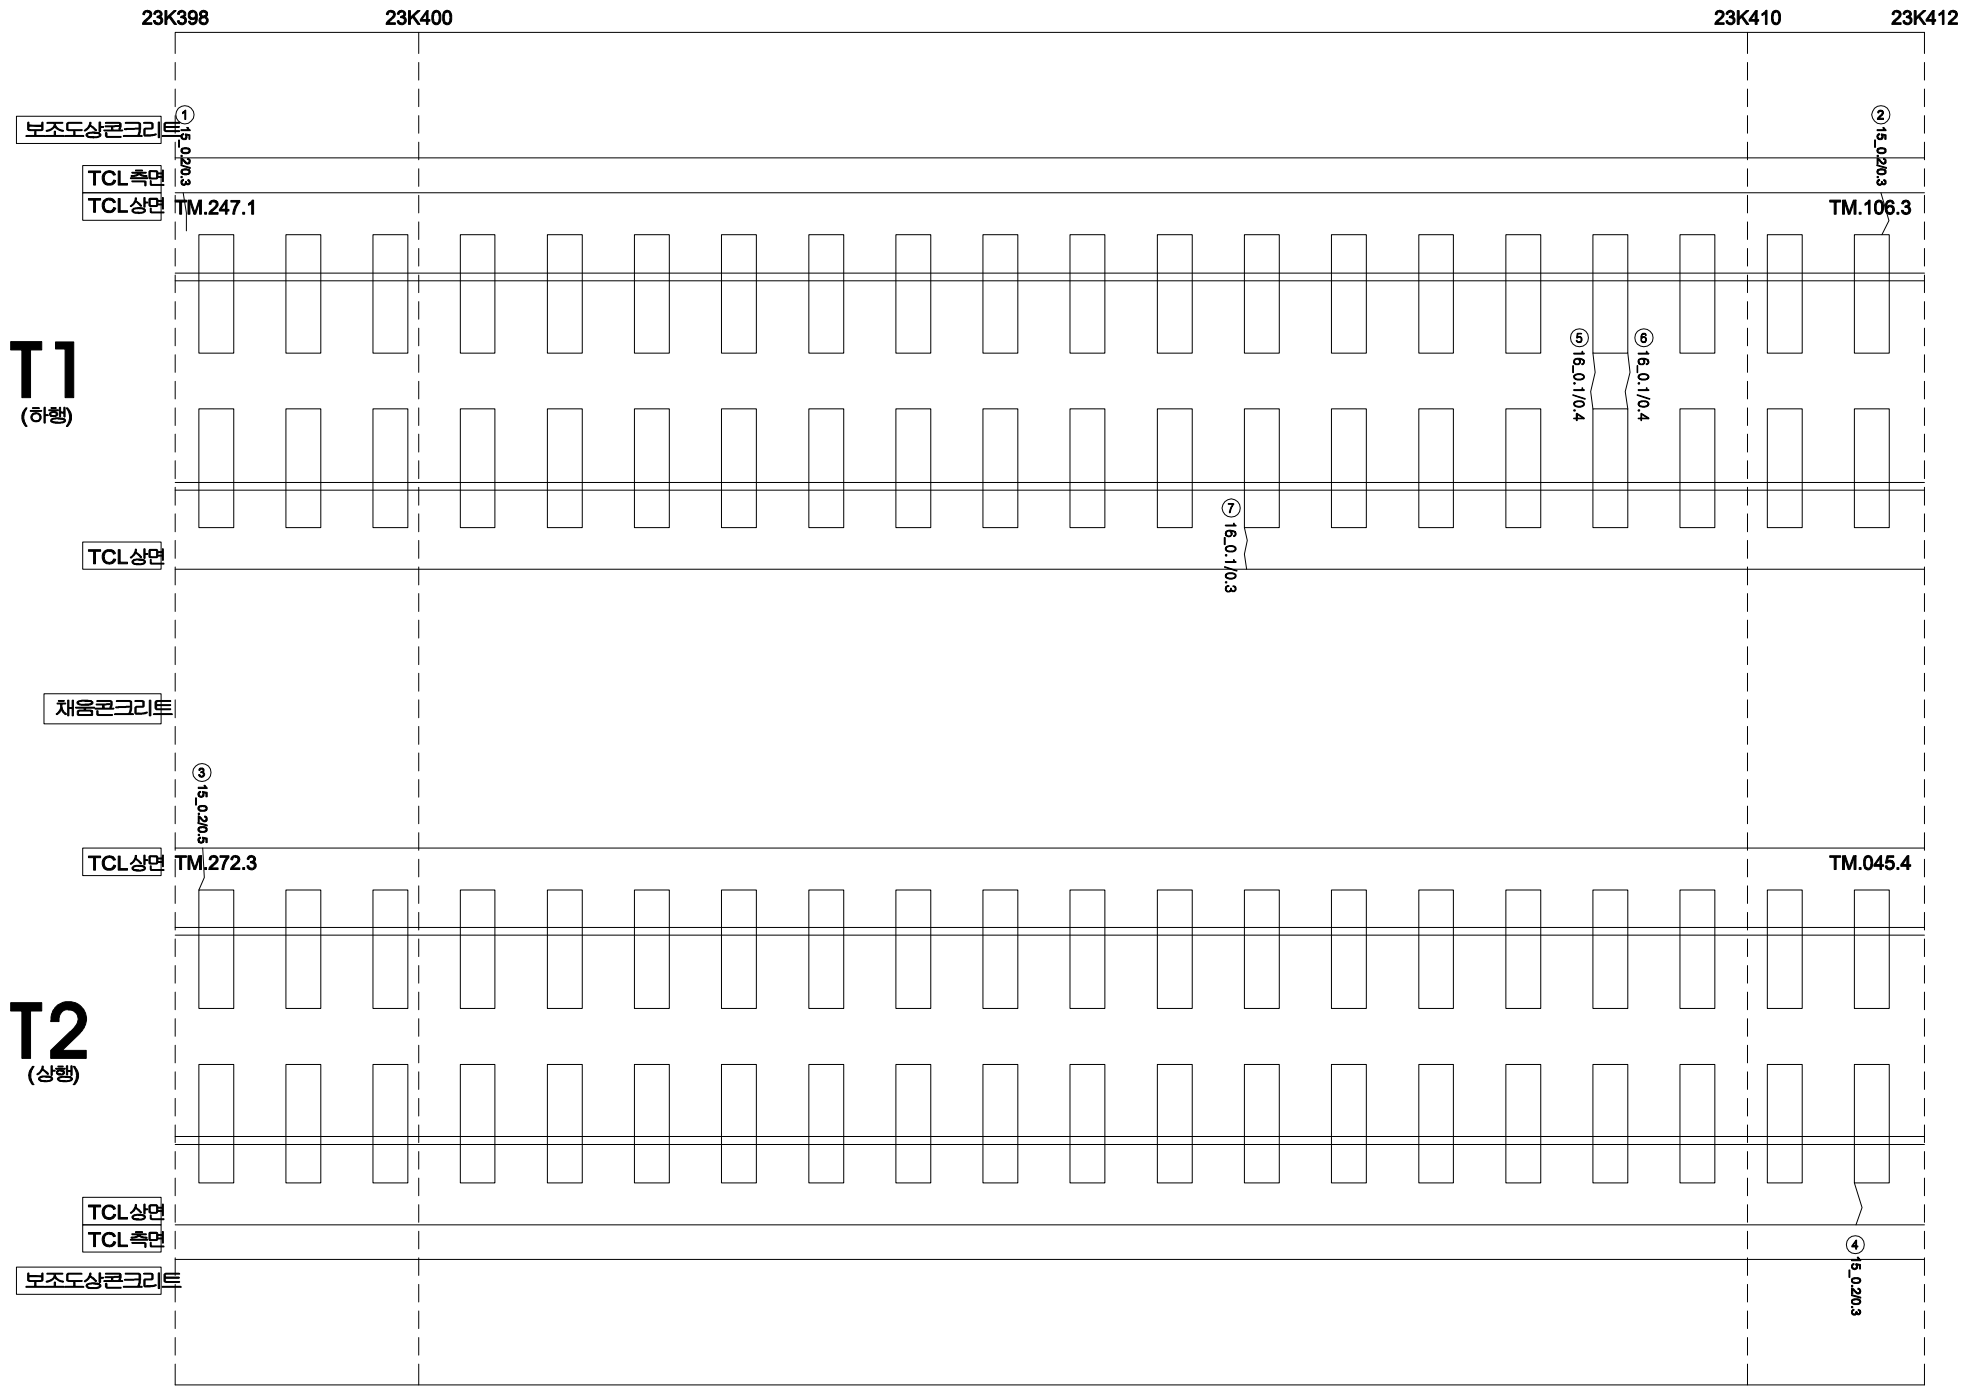
연번	손상	폭		연장		비고	연번	손상	폭		연장		비고
1	균열	0.2	㎜	0.3	m		56						
2	균열	0.2	㎜	0.3	m		57						
3	균열	0.2	㎜	0.5	m		58						
4	균열	0.2	㎜	0.3	m		59						
5	균열	0.1	㎜	0.4	m		60						
6	균열	0.1	㎜	0.4	m		61						
7	균열	0.1	㎜	0.3	m		62						
8							63						
9							64						
10							65						
11							66						
12							67						
13							68						
14							69						
15							70						
16							71						
17							72						
18							73						
19							74						
20							75						
21							76						
22							77						
23							78						
24							79						
25							80						
26							81						
27							82						
28							83						
29							84						
30							85						
31							86						
32							87						
33							88						
34							89						
35							90						
36							91						
37							92						
38							93						
39							94						
40							95						
41							96						
42							97						
43							98						
44							99						
45							100						
46							101						
47							102						
48							103
