외관조사망도 번호
U1_영곡터널_89(23k436~23k448)

호남고속선 영곡터널_89(23.436~23.448km, S89)

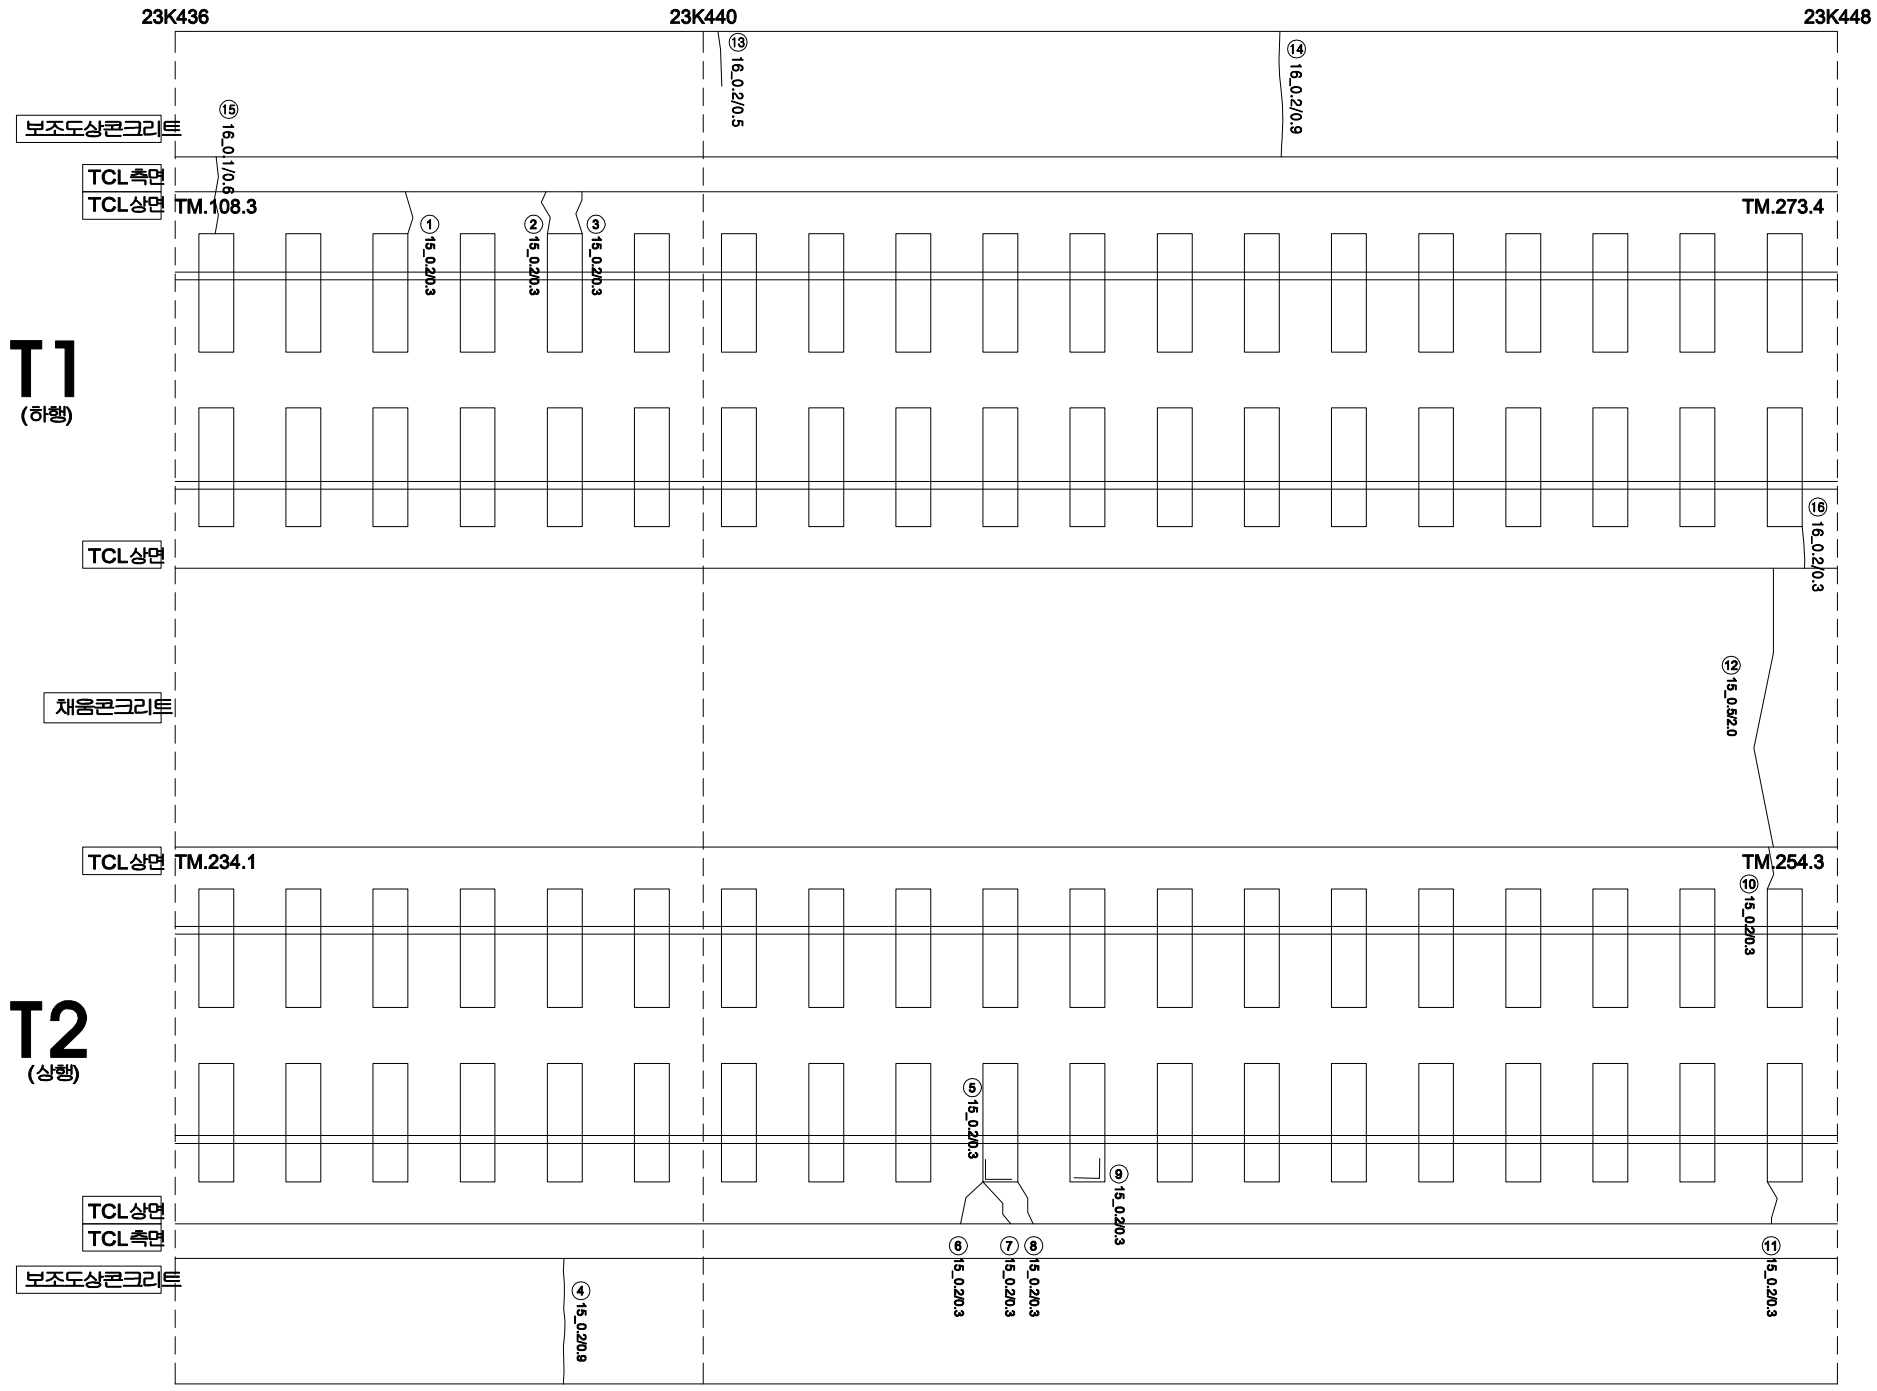
연번	손상	폭		연장		비고	연번	손상	폭		연장		비고
1	균열	0.2	㎜	0.3	m		56						
2	균열	0.2	㎜	0.3	m		57						
3	균열	0.2	㎜	0.3	m		58						
4	균열	0.2	㎜	0.9	m		59						
5	경계부 균열	0.2	㎜	0.3	m		60						
6	균열	0.2	㎜	0.3	m		61						
7	균열	0.2	㎜	0.3	m		62						
8	균열	0.2	㎜	0.3	m		63						
9	경계부 균열	0.2	㎜	0.3	m		64						
10	균열	0.2	㎜	0.3	m		65						
11	균열	0.2	㎜	0.3	m		66						
12	균열	0.5	㎜	2.0	m		67						
13	균열	0.2	㎜	0.5	m		68						
14	균열	0.2	㎜	0.9	m		69						
15	균열	0.1	㎜	0.6	m		70						
16	균열	0.2	㎜	0.3	m		71						
17							72						
18							73						
19							74						
20							75						
21							76						
22							77						
23							78						
24							79						
25							80						
26							81						
27							82						
28							83						
29							84						
30							85						
31							86						
32							87						
33							88						
34							89						
35							90						
36							91						
37							92						
38							93						
39							94						
40							95						
41							96						
42							97

43							98						
44							99						
45							100						
46							101						
47							102						
48							103						
49							104						
50							105						
51							106						
52							107						
53							108						
54							109						
55							110
