외관조사망도 번호
U1_영곡터널_90(23k448~23k462)

호남고속선 영곡터널_90(23.448~23.462km, S90)

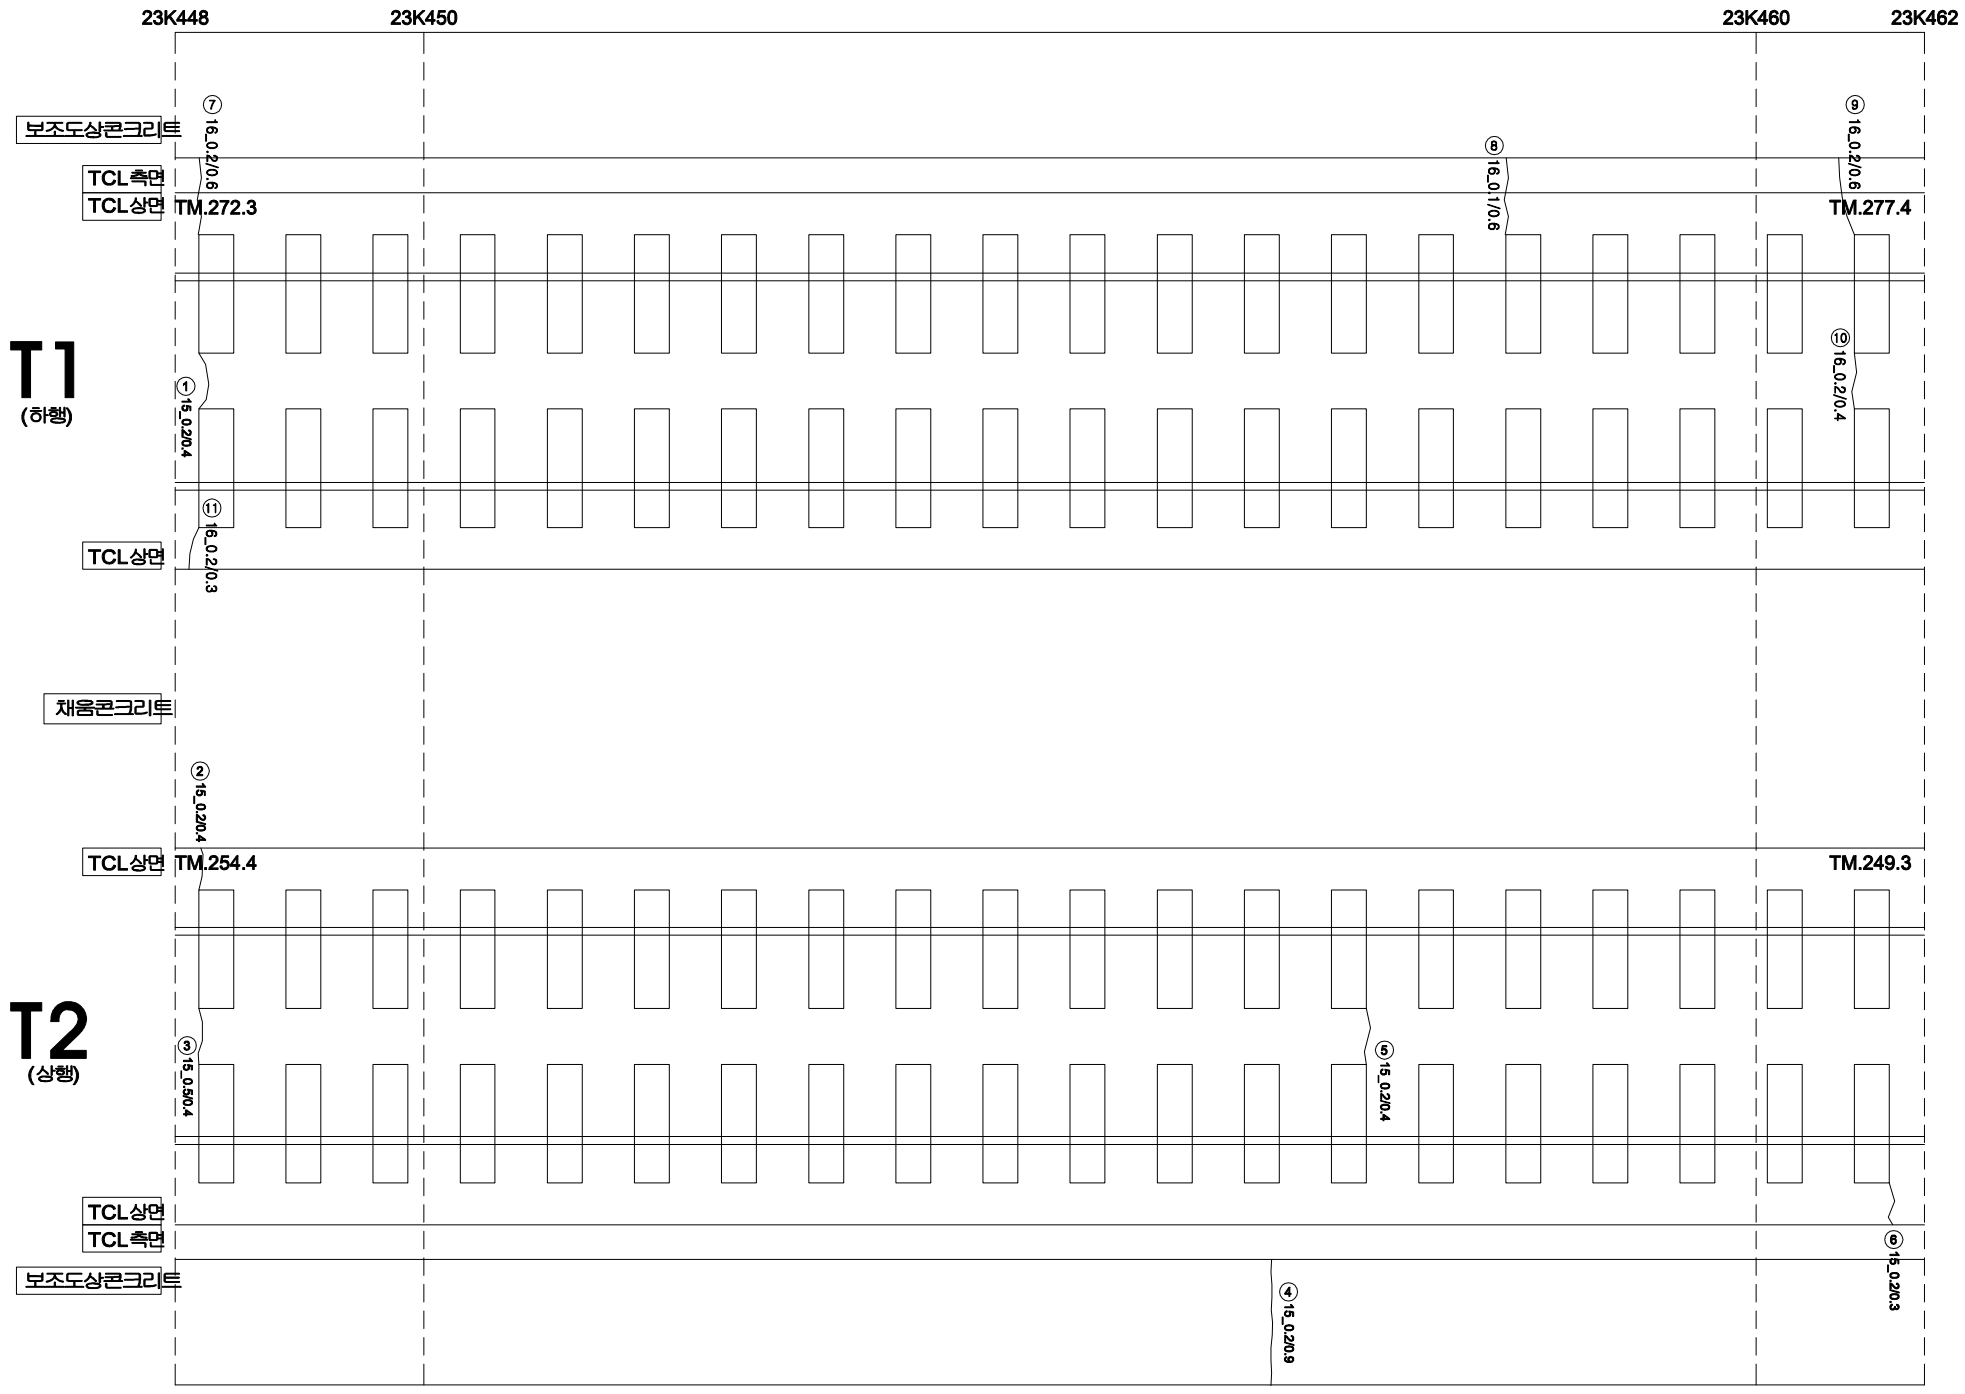
연번	손상	폭		연장		비고	연번	손상	폭		연장		비고
1	균열	0.2	㎜	0.4	m		56						
2	균열	0.2	㎜	0.4	m		57						
3	균열	0.5	㎜	0.4	m		58						
4	균열	0.2	㎜	0.9	m		59						
5	균열	0.2	㎜	0.4	m		60						
6	균열	0.2	㎜	0.3	m		61						
7	균열	0.2	㎜	0.6	m		62						
8	균열	0.1	㎜	0.6	m		63						
9	균열	0.2	㎜	0.6	m		64						
10	균열	0.2	㎜	0.4	m		65						
11							66						
12							67						
13							68						
14							69						
15							70						
16							71						
17							72						
18							73						
19							74						
20							75						
21							76						
22							77						
23							78						
24							79						
25							80						
26							81						
27							82						
28							83						
29							84						
30							85						
31							86						
32							87						
33							88						
34							89						
35							90						
36							91						
37							92						
38							93						
39							94						
40							95						
41							96						
42							97						
43							98						
44							99						
45							100						
46							101

47							102						
48							103						
49							104						
50							105						
51							106						
52							107						
53							108						
54							109						
55							110
