외관조사망도 번호
U1_영곡터널_92(23k473~23k486)

호남고속선 영곡터널_92(23.473~23.486km, S92)

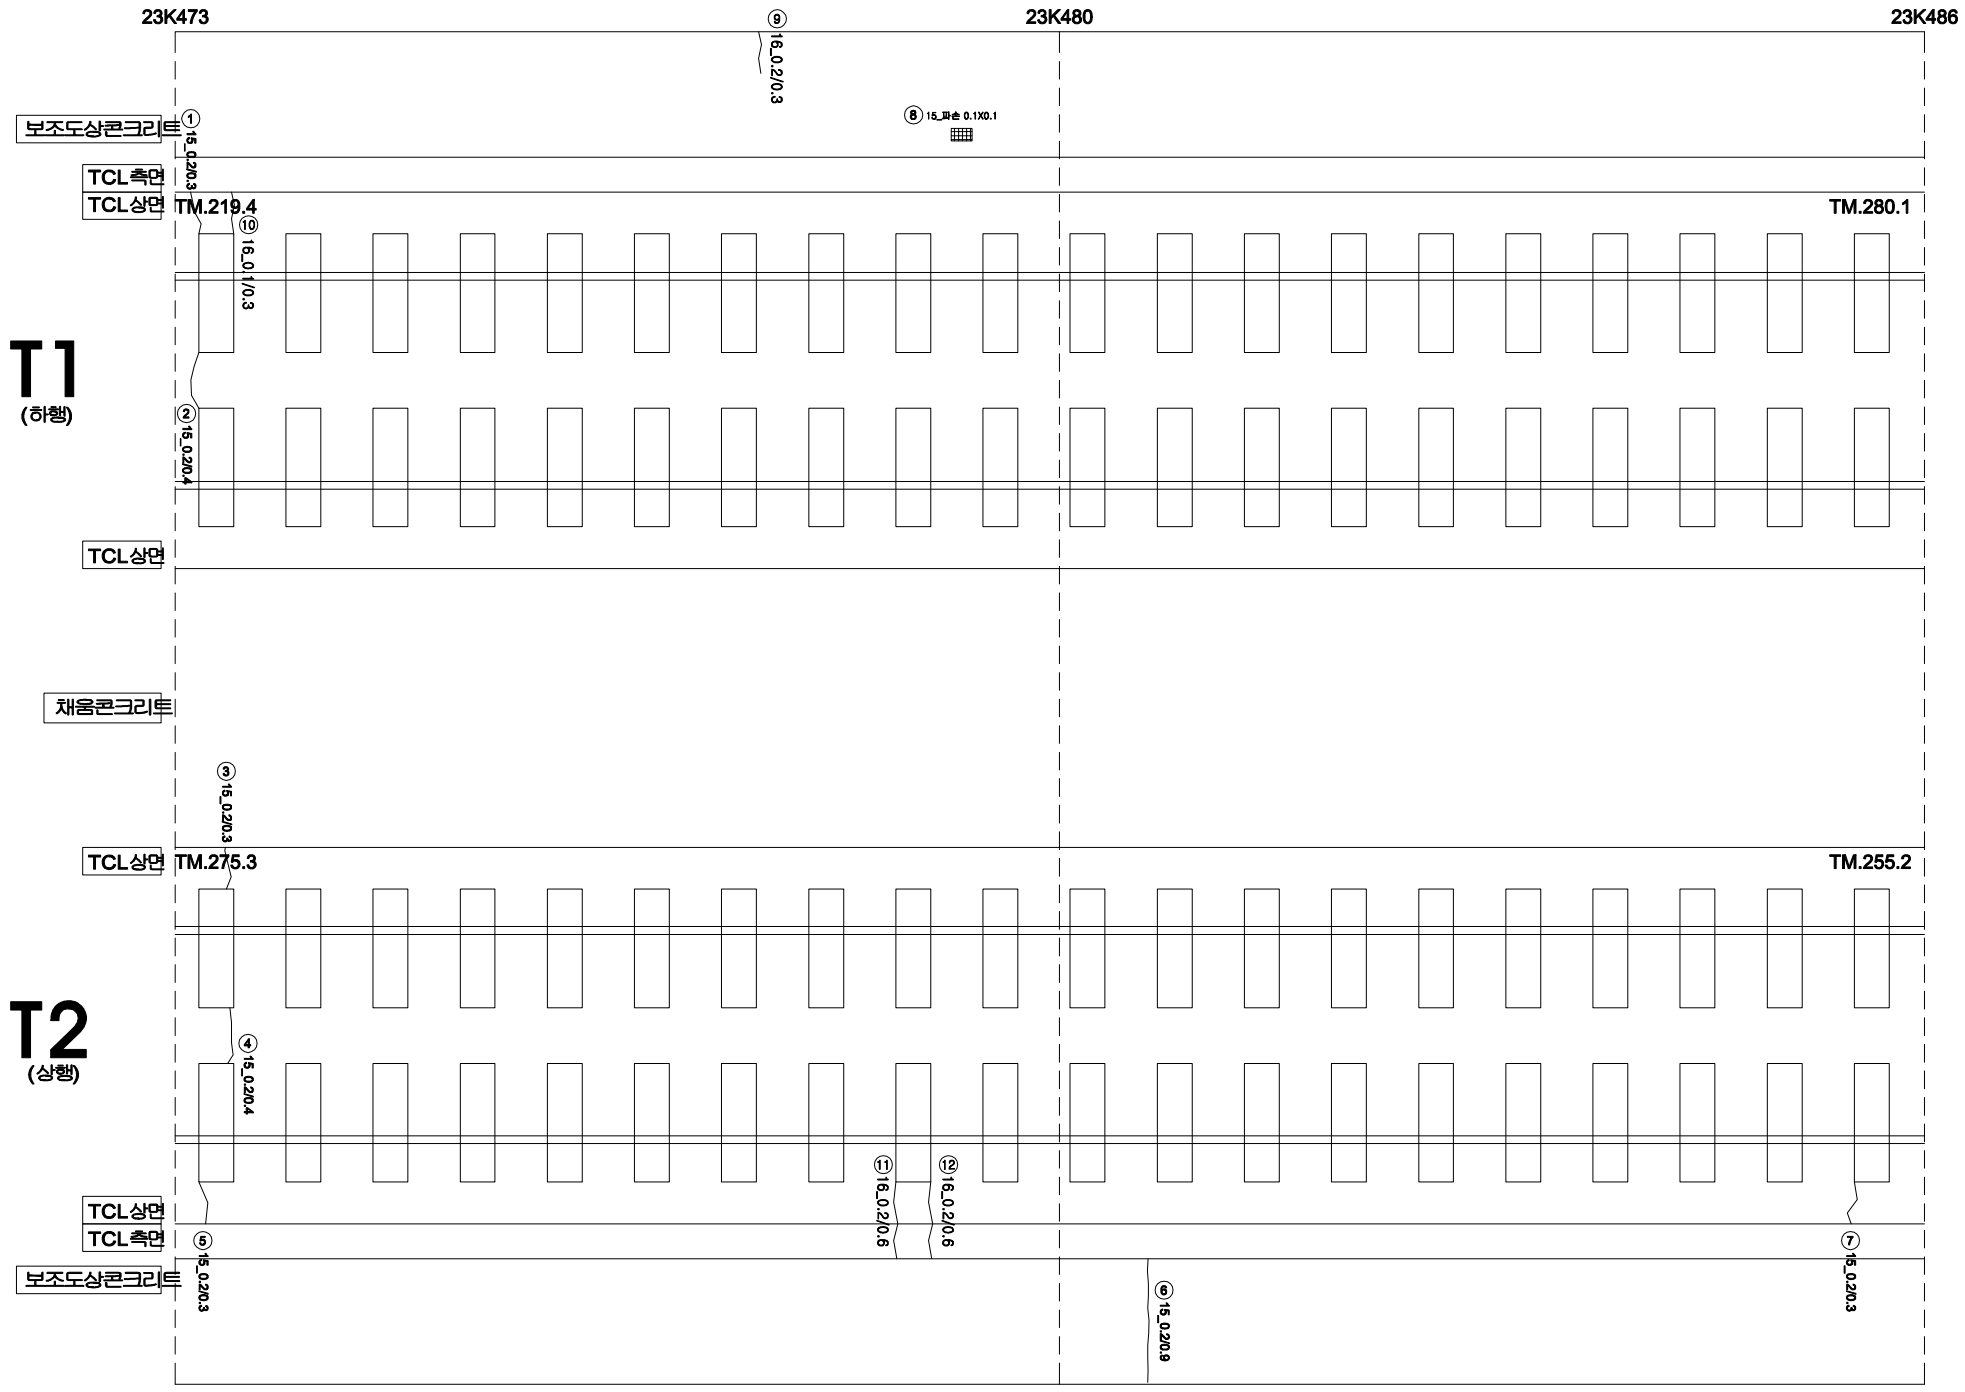
연번	손상	폭		연장		비고	연번	손상	폭		연장		비고
1	균열	0.2	㎜	0.3	m		56						
2	균열	0.2	㎜	0.4	m		57						
3	균열	0.2	㎜	0.3	m		58						
4	균열	0.2	㎜	0.4	m		59						
5	균열	0.2	㎜	0.3	m		60						
6	경계부 균열	0.2	㎜	0.9	m		61						
7	균열	0.2	㎜	0.3	m		62						
8	파손	0.1	m	0.1	m	0.01	63						
9	균열	0.2	㎜	0.3	m		64						
10	균열	0.1	㎜	0.3	m		65						
11	균열	0.2	㎜	0.6	m		66						
12	균열	0.2	㎜	0.6	m		67						
13							68						
14							69						
15							70						
16							71						
17							72						
18							73						
19							74						
20							75						
21							76						
22							77						
23							78						
24							79						
25							80						
26							81						
27							82						
28							83						
29							84						
30							85						
31							86						
32							87						
33							88						
34							89						
35							90						
36							91						
37							92						
38							93						
39							94						
40							95						
41							96						
42							97						
43							98						
44							99						
45							100

46							101						
47							102						
48							103						
49							104						
50							105						
51							106						
52							107						
53							108						
54							109						
55							110
