외관조사망도 번호
U1_영곡터널_93(23k486~23k498)

호남고속선 영곡터널_93(23.486~23.498km, S93)

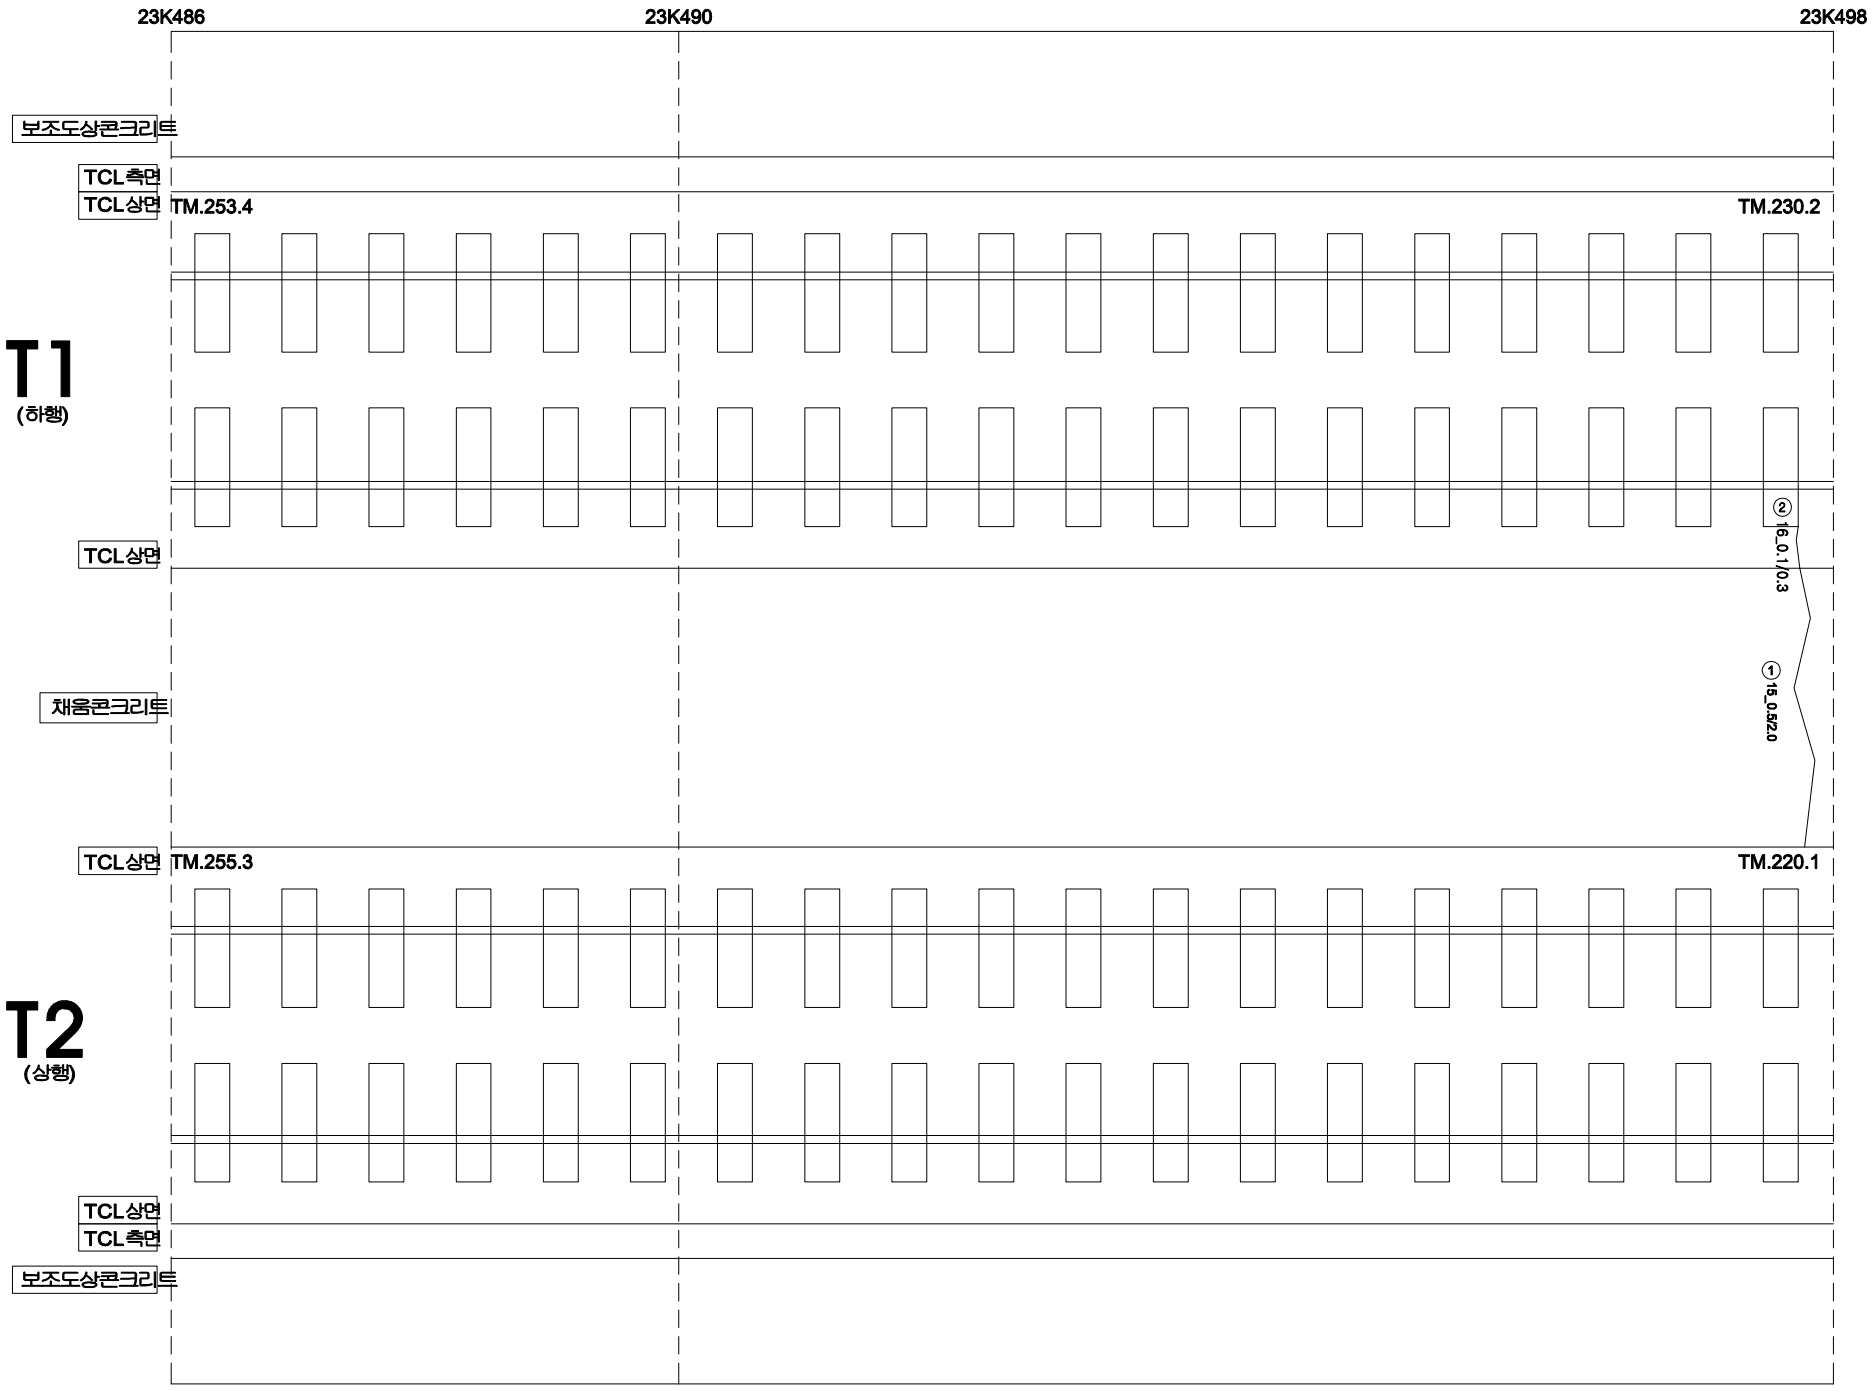
연번	손상	폭		연장		비고	연번	손상	폭		연장		비고
1	균열	0.5	㎜	2.0	m		56						
2	균열	0.1	㎜	0.3	m		57						
3							58						
4							59						
5							60						
6							61						
7							62						
8							63						
9							64						
10							65						
11							66						
12							67						
13							68						
14							69						
15							70						
16							71						
17							72						
18							73						
19							74						
20							75						
21							76						
22							77						
23							78						
24							79						
25							80						
26							81						
27							82						
28							83						
29							84						
30							85						
31							86						
32							87						
33							88						
34							89						
35							90						
36							91						
37							92						
38							93						
39							94						
40							95						
41							96						
42							97						
43							98						
44							99						
45							100						
46							101						
47							102						
48							103						
49							104						
50							105						
51							106
