외관조사망도 번호
U1_영곡터널_94(23k498~23k512)

호남고속선 영곡터널_94(23.498~23.512km, S94)

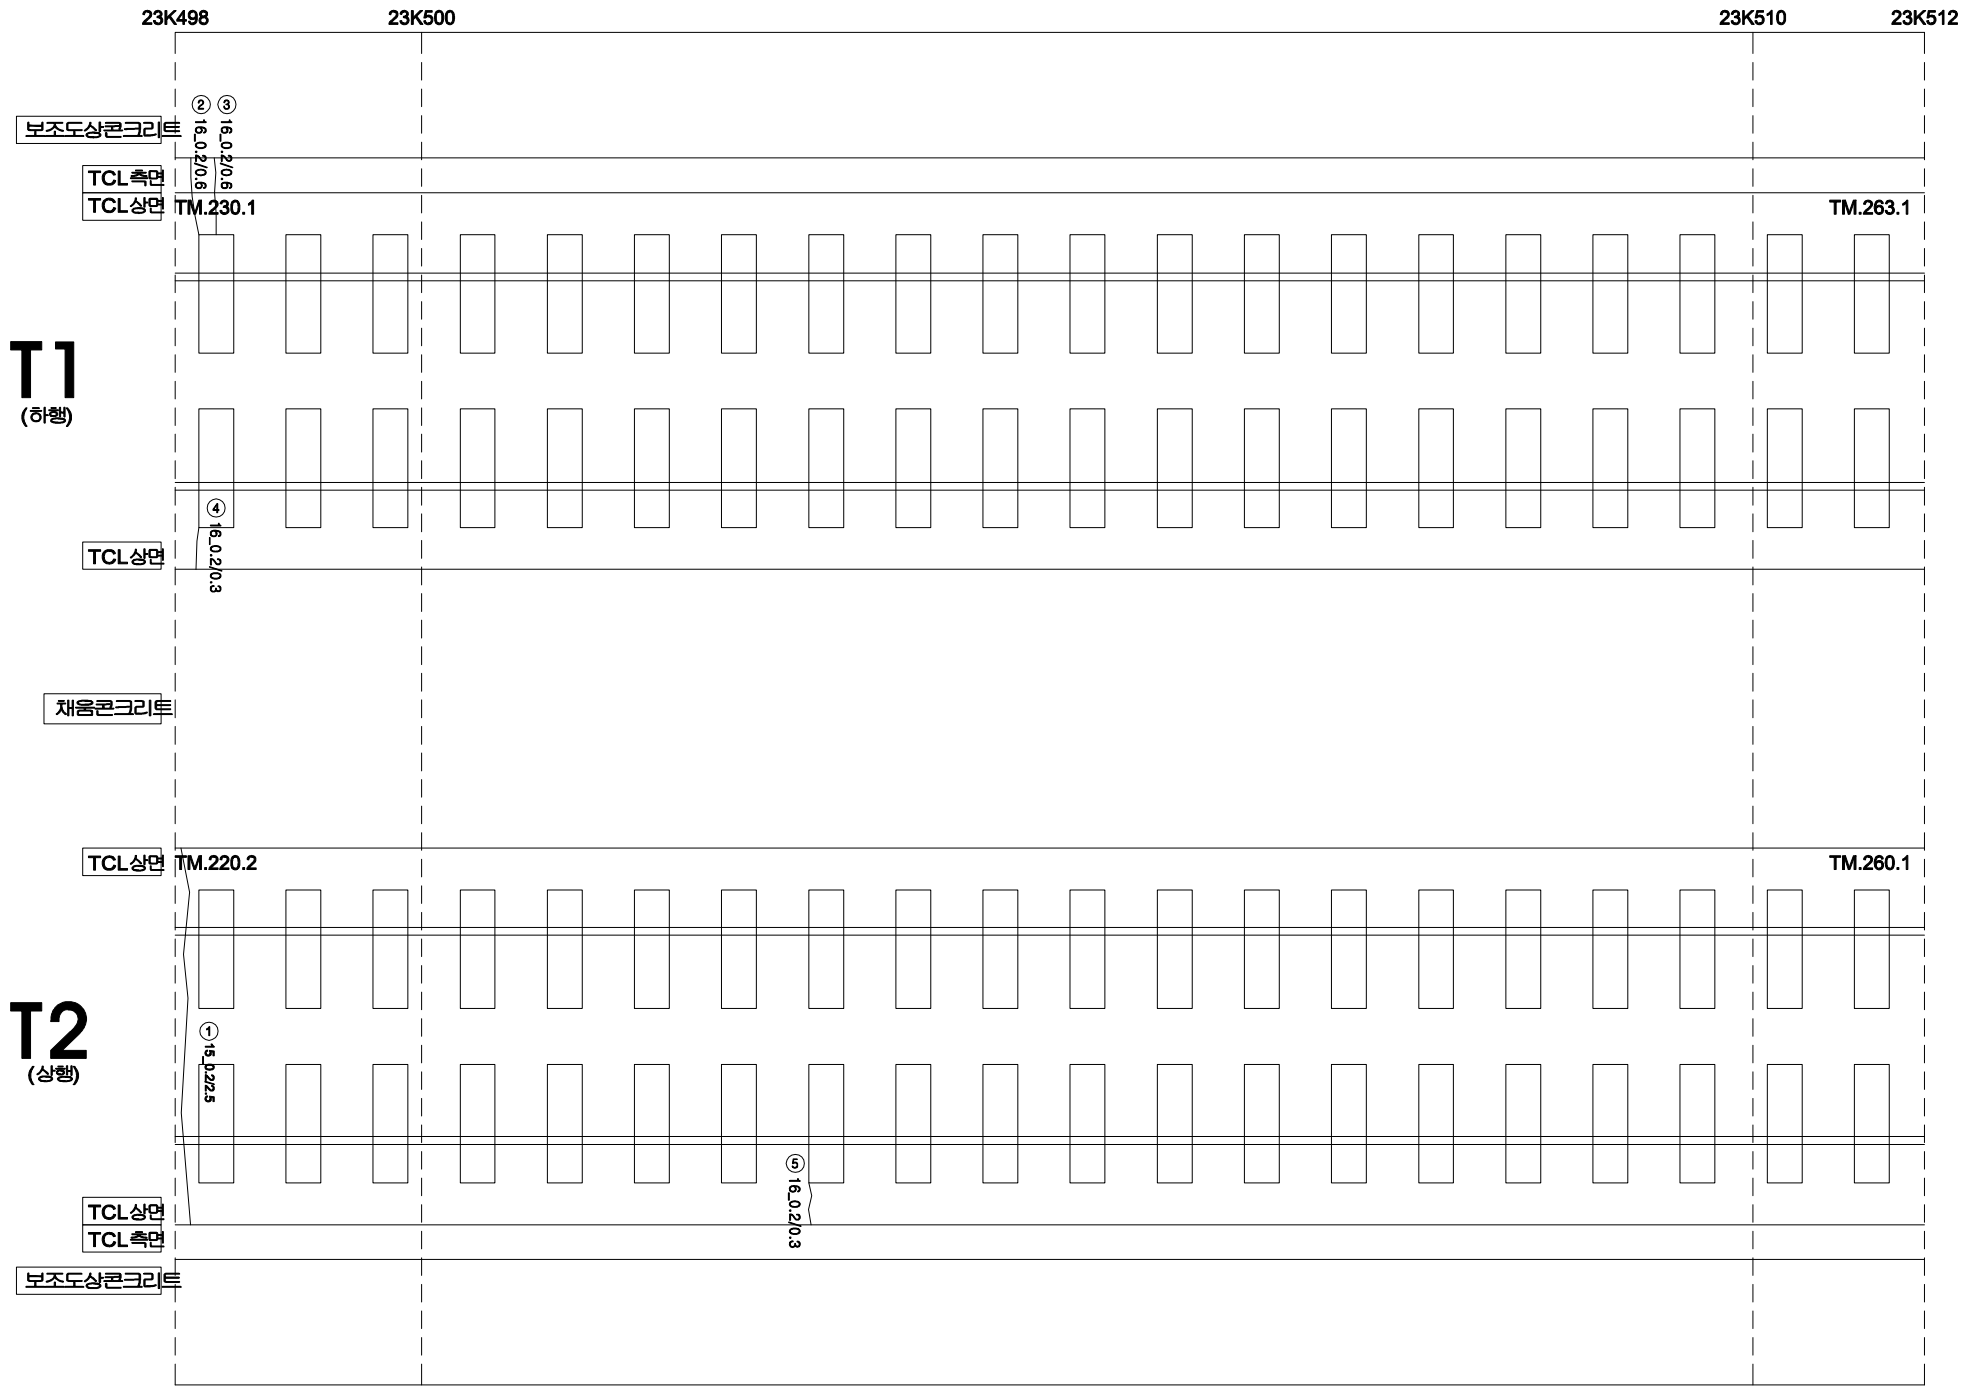
연번	손상	폭		연장		비고	연번	손상	폭		연장		비고
1	균열	0.2	㎜	2.5	m		56						
2	균열	0.2	㎜	0.6	m		57						
3	균열	0.2	㎜	0.6	m		58						
4	균열	0.2	㎜	0.3	m		59						
5	균열	0.2	㎜	0.3	m		60						
6							61						
7							62						
8							63						
9							64						
10							65						
11							66						
12							67						
13							68						
14							69						
15							70						
16							71						
17							72						
18							73						
19							74						
20							75						
21							76						
22							77						
23							78						
24							79						
25							80						
26							81						
27							82						
28							83						
29							84						
30							85						
31							86						
32							87						
33							88						
34							89						
35							90						
36							91						
37							92						
38							93						
39							94						
40							95						
41							96						
42							97						
43							98						
44							99						
45							100						
46							101						
47							102						
48							103						
49							104
