외관조사망도 번호
U1_영곡터널_95(23k512~23k523)

호남고속선 영곡터널_95(23.512~23.523km, S95)

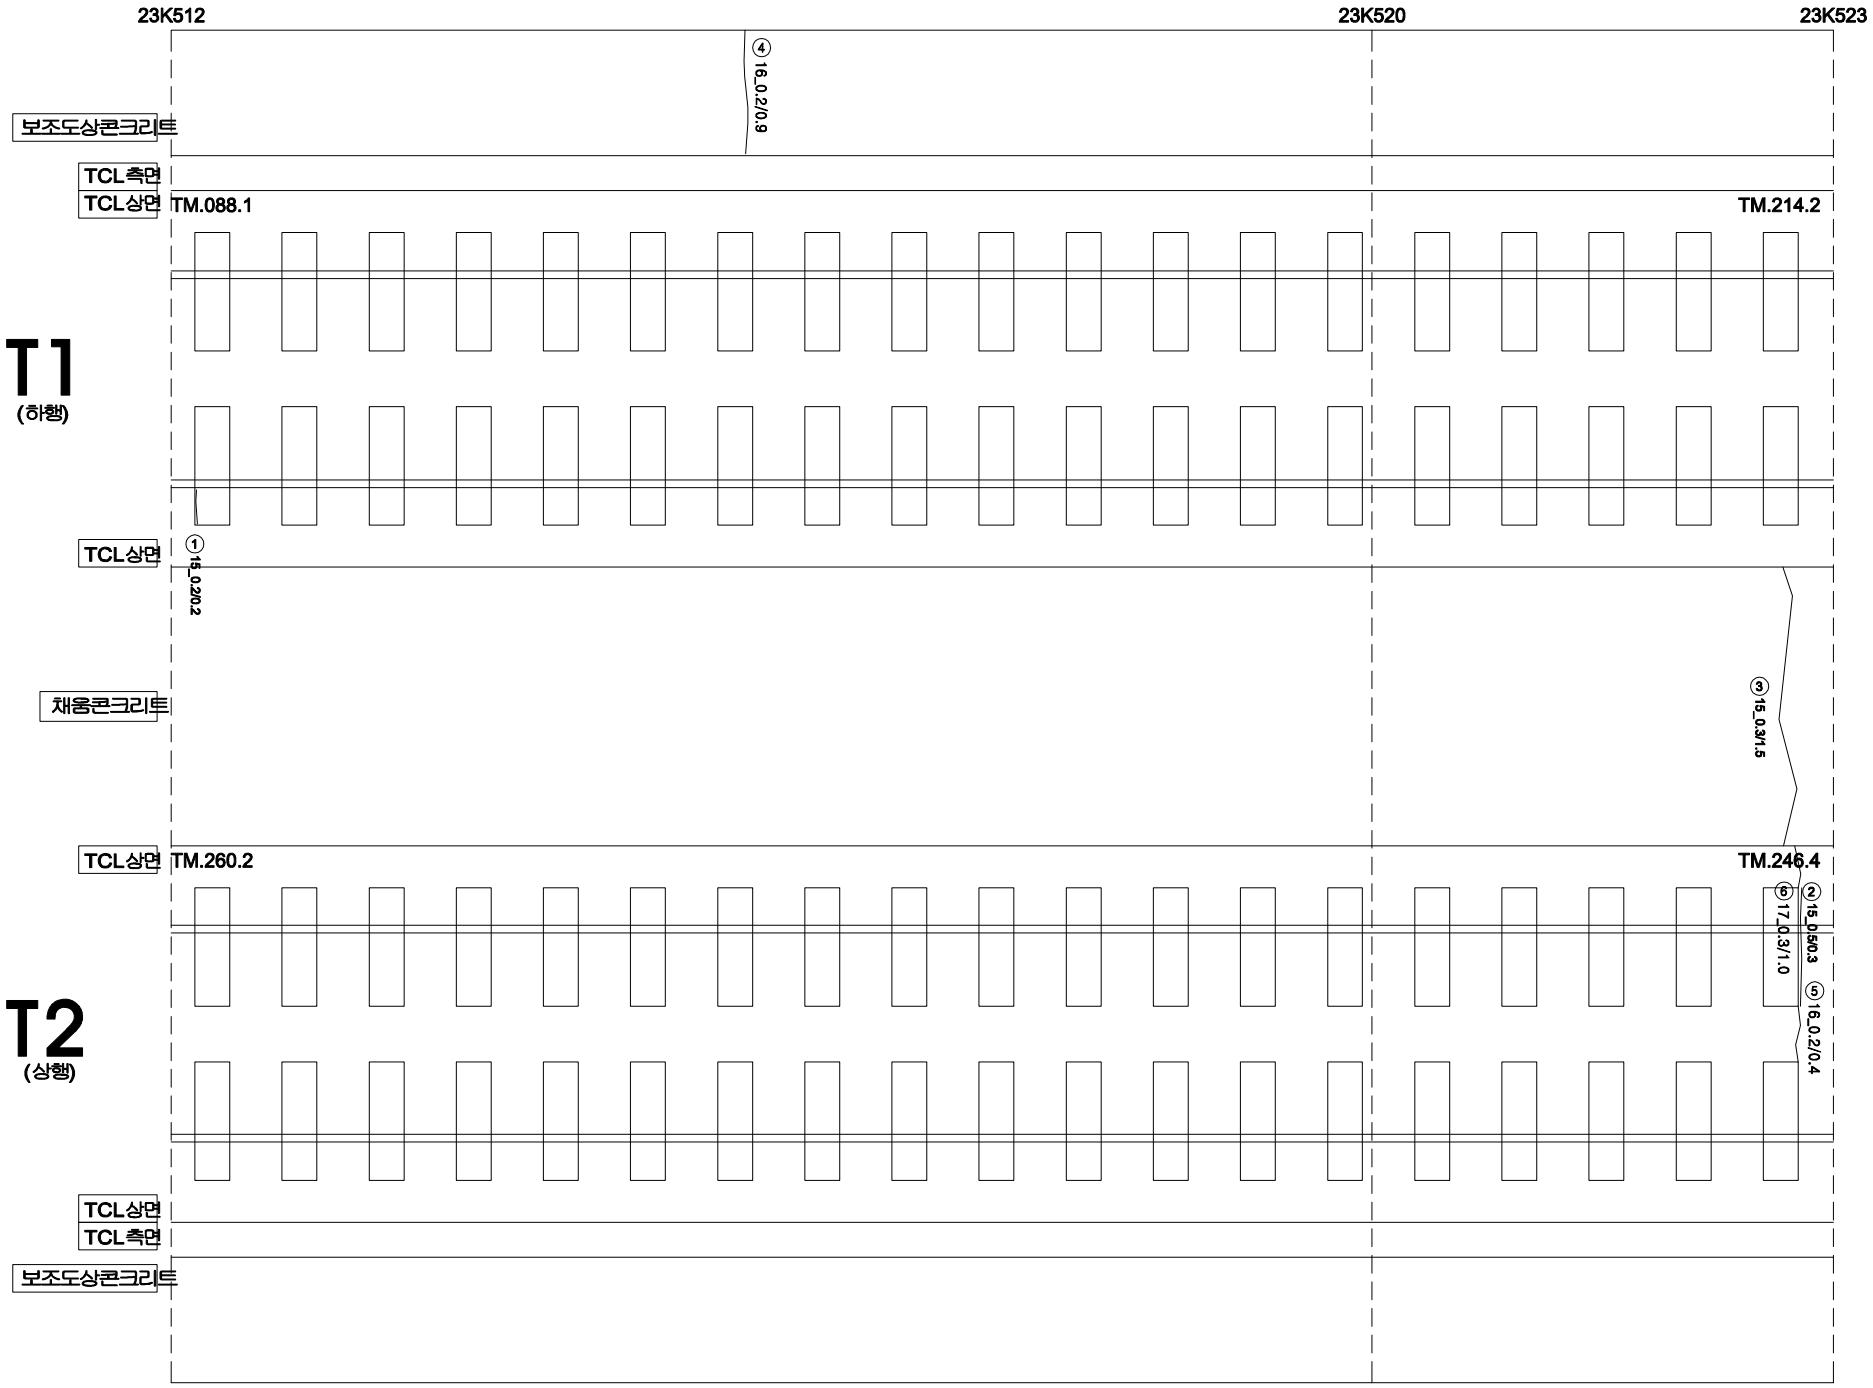
연번	손상	폭		연장		비고	연번	손상	폭		연장		비고
1	균열	0.2	mm	0.2	m		56						
2	균열	0.5	mm	0.3	m		57						
3	균열	0.3	mm	1.5	m		58						
4	균열	0.2	mm	0.9	m		59						
5	균열	0.2	mm	0.4	m		60						
6	경계부 균열	0.3	mm	1.0	m	신 규	61						
7							62						
8							63						
9							64						
10							65						
11							66						
12							67						
13							68						
14							69						
15							70						
16							71						
17							72						
18							73						
19							74						
20							75						
21							76						
22							77						
23							78						
24							79						
25							80						
26							81						
27							82						
28							83						
29							84						
30							85						
31							86						
32							87						
33							88						
34							89						
35							90						
36							91						
37							92						
38							93						
39							94						
40							95						
41							96						
42							97						
43							98						
44							99						
45							100						
46							101						
47							102						
48							103

49							104						
50							105						
51							106						
52							107						
53							108						
54							109						
55							110
