호남고속선 영곡터널_96(23.523~23.538km, S96)

외관조사망도 번호
U1_영곡터널_96(23.523k~23.538k)

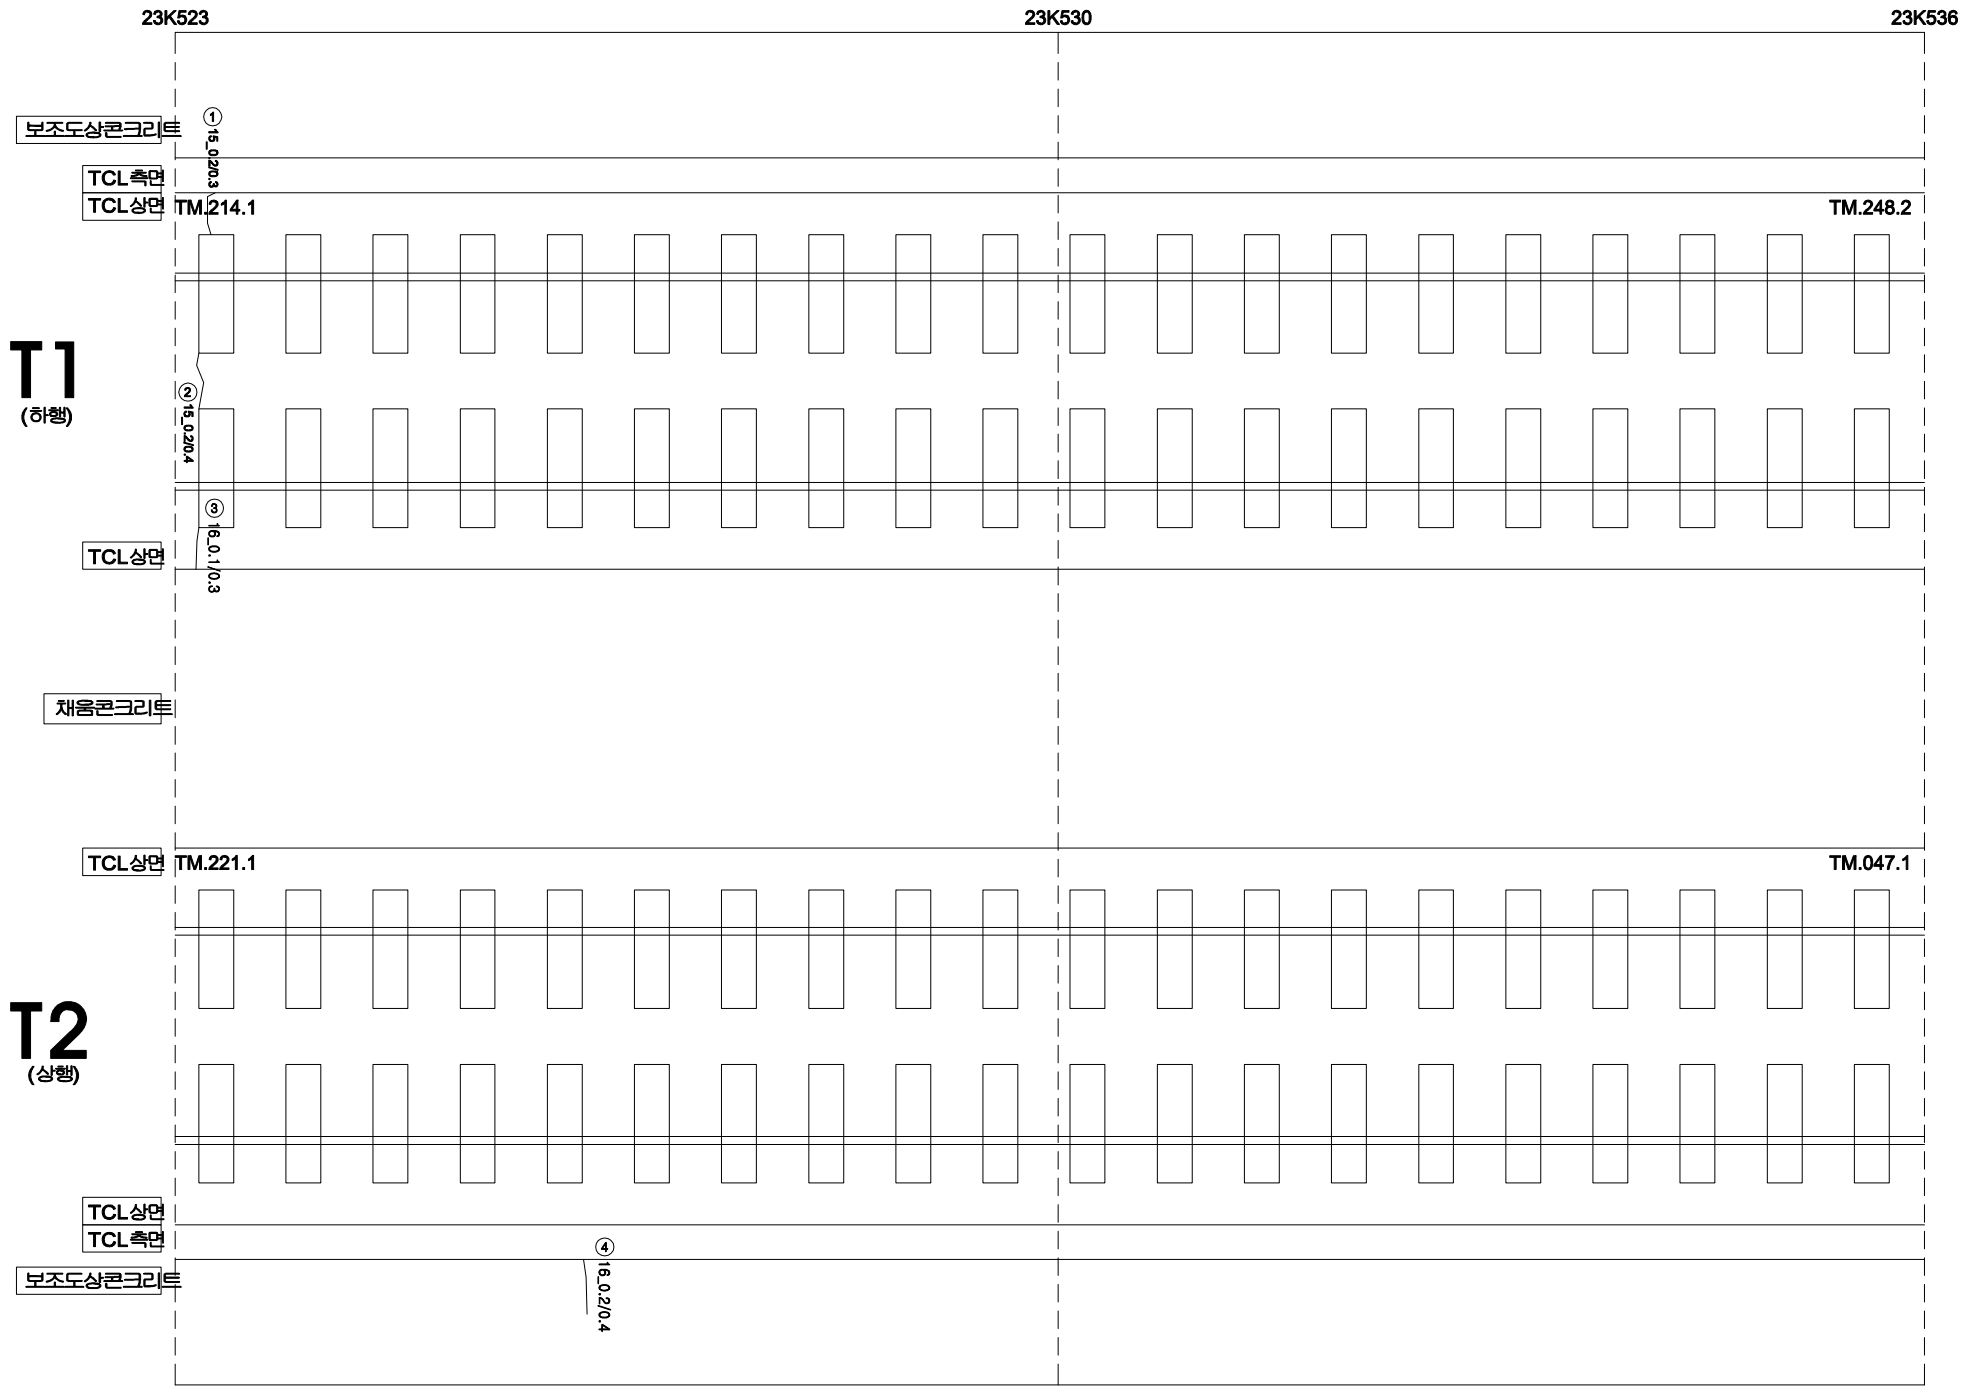
연번	손상	폭		연장		비고	연번	손상	폭		연장		비고
1	균열	0.2	㎜	0.3	m		56						
2	균열	0.2	㎜	0.4	m		57						
3	균열	0.1	㎜	0.3	m		58						
4	균열	0.2	㎜	0.4	m		59						
5							60						
6							61						
7							62						
8							63						
9							64						
10							65						
11							66						
12							67						
13							68						
14							69						
15							70						
16							71						
17							72						
18							73						
19							74						
20							75						
21							76						
22							77						
23							78						
24							79						
25							80						
26							81						
27							82						
28							83						
29							84						
30							85						
31							86						
32							87						
33							88						
34							89						
35							90						
36							91						
37							92						
38							93						
39							94						
40							95						
41							96						
42							97						
43							98						
44							99						
45							100						
46							101						
47							102						
48							103						
49							104						
50							105

51							106						
52							107						
53							108						
54							109						
55							110
