외관조사망도 번호
U1_영곡터널_97(23k538~23k548)

호남고속선 영곡터널_97(23.538~23.548km, S97)

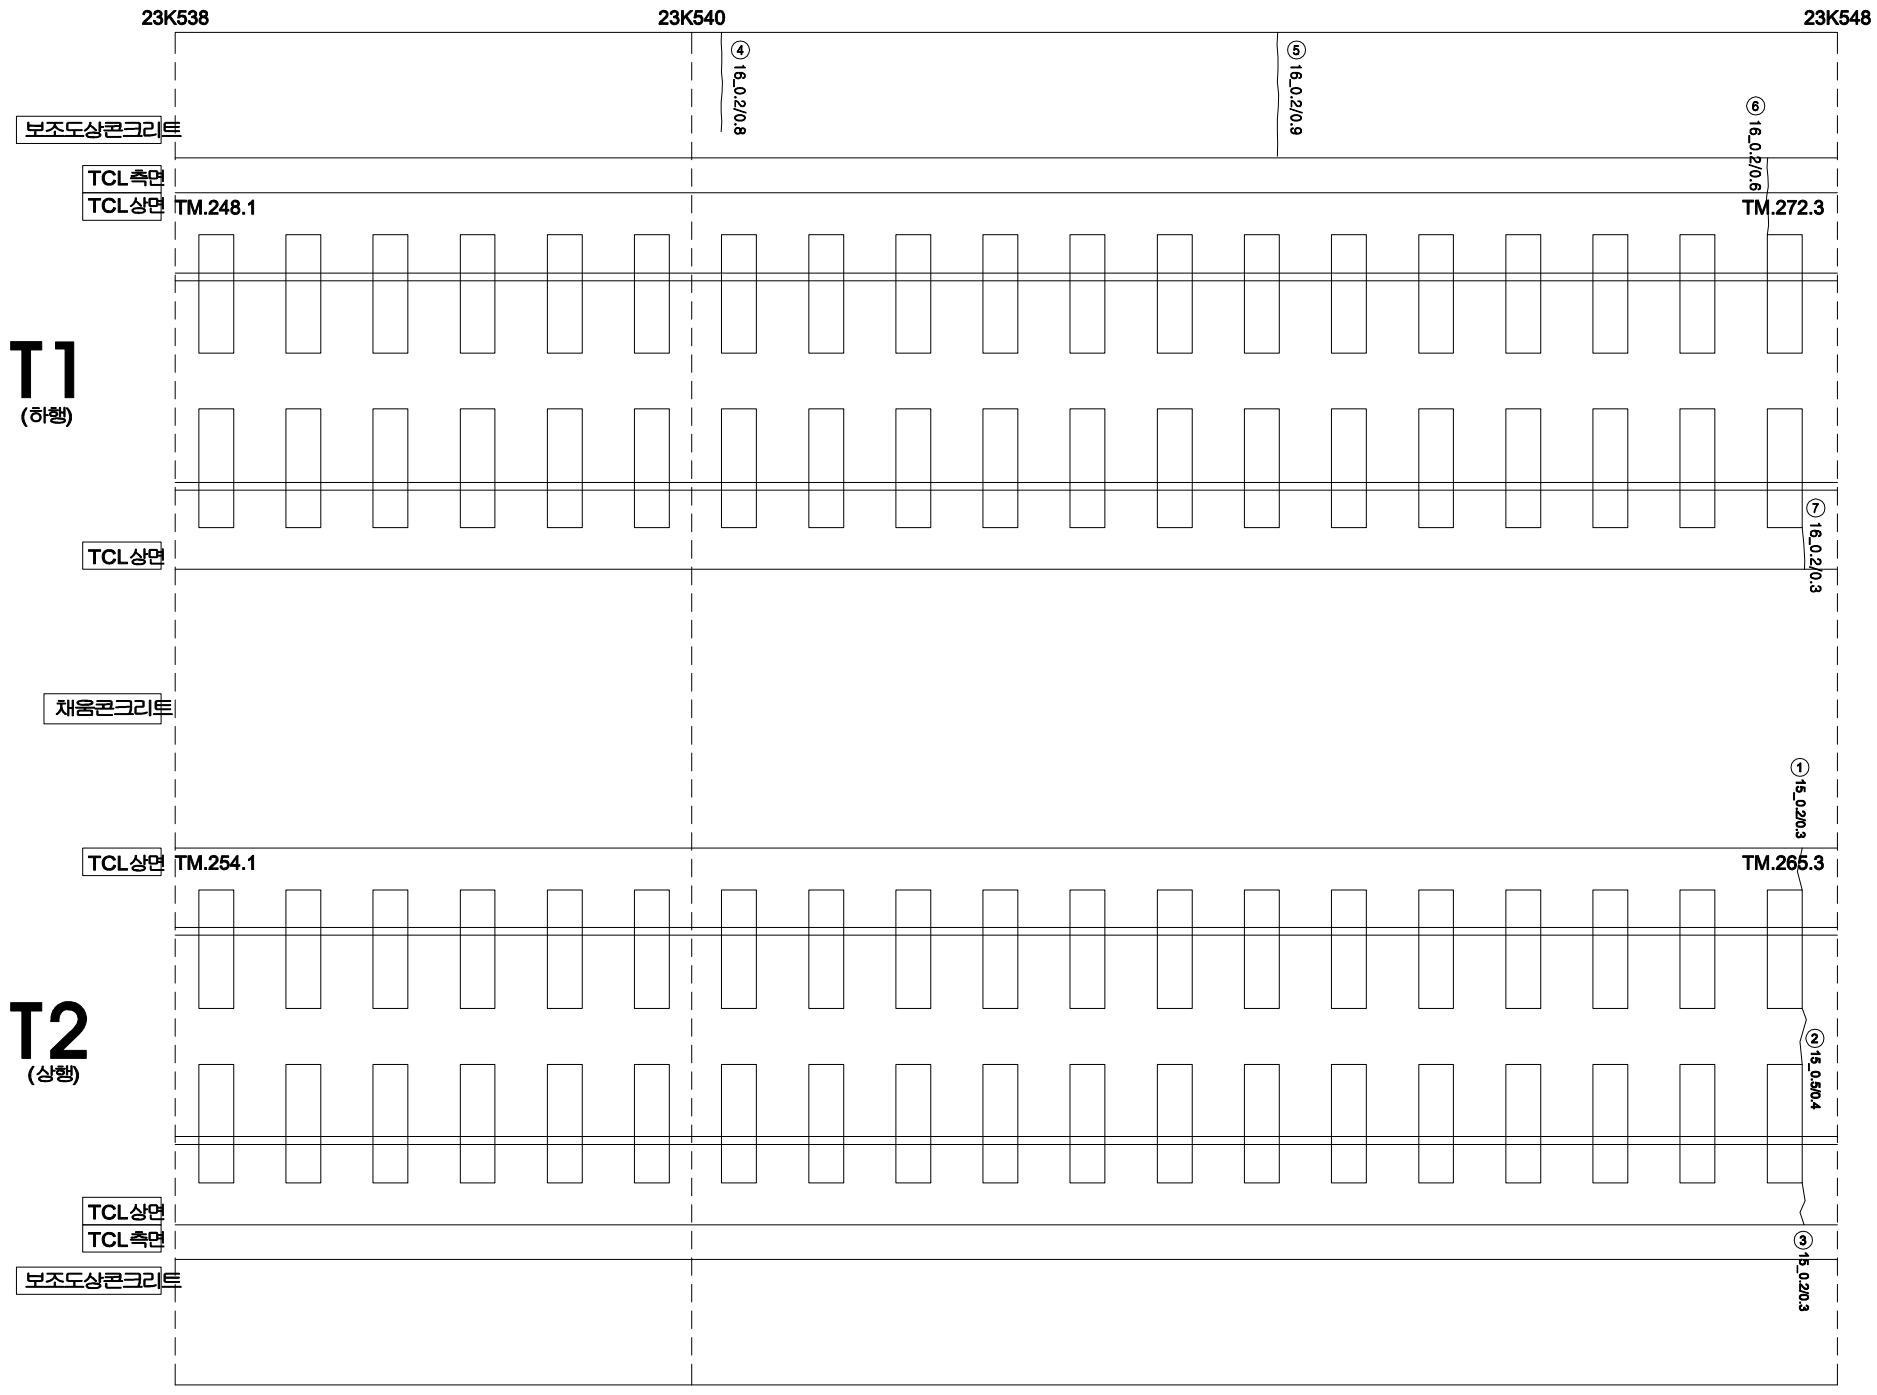
연번	손상	폭		연장		비고	연번	손상	폭		연장		비고
1	균열	0.2	㎜	0.3	m		56						
2	균열	0.5	㎜	0.4	m		57						
3	균열	0.2	㎜	0.3	m		58						
4	균열	0.2	㎜	0.8	m		59						
5	균열	0.2	㎜	0.9	m		60						
6	균열	0.2	㎜	0.6	m		61						
7	균열	0.2	㎜	0.3	m		62						
8							63						
9							64						
10							65						
11							66						
12							67						
13							68						
14							69						
15							70						
16							71						
17							72						
18							73						
19							74						
20							75						
21							76						
22							77						
23							78						
24							79						
25							80						
26							81						
27							82						
28							83						
29							84						
30							85						
31							86						
32							87						
33							88						
34							89						
35							90						
36							91						
37							92						
38							93						
39							94						
40							95						
41							96						
42							97						
43							98						
44							99						
45							100						
46							101						
47							102						
48							103
