외관조사망도 번호
U1_영곡터널_99(23k561~23k573)

호남고속선 영곡터널_99(23.561~23.573km, S99)

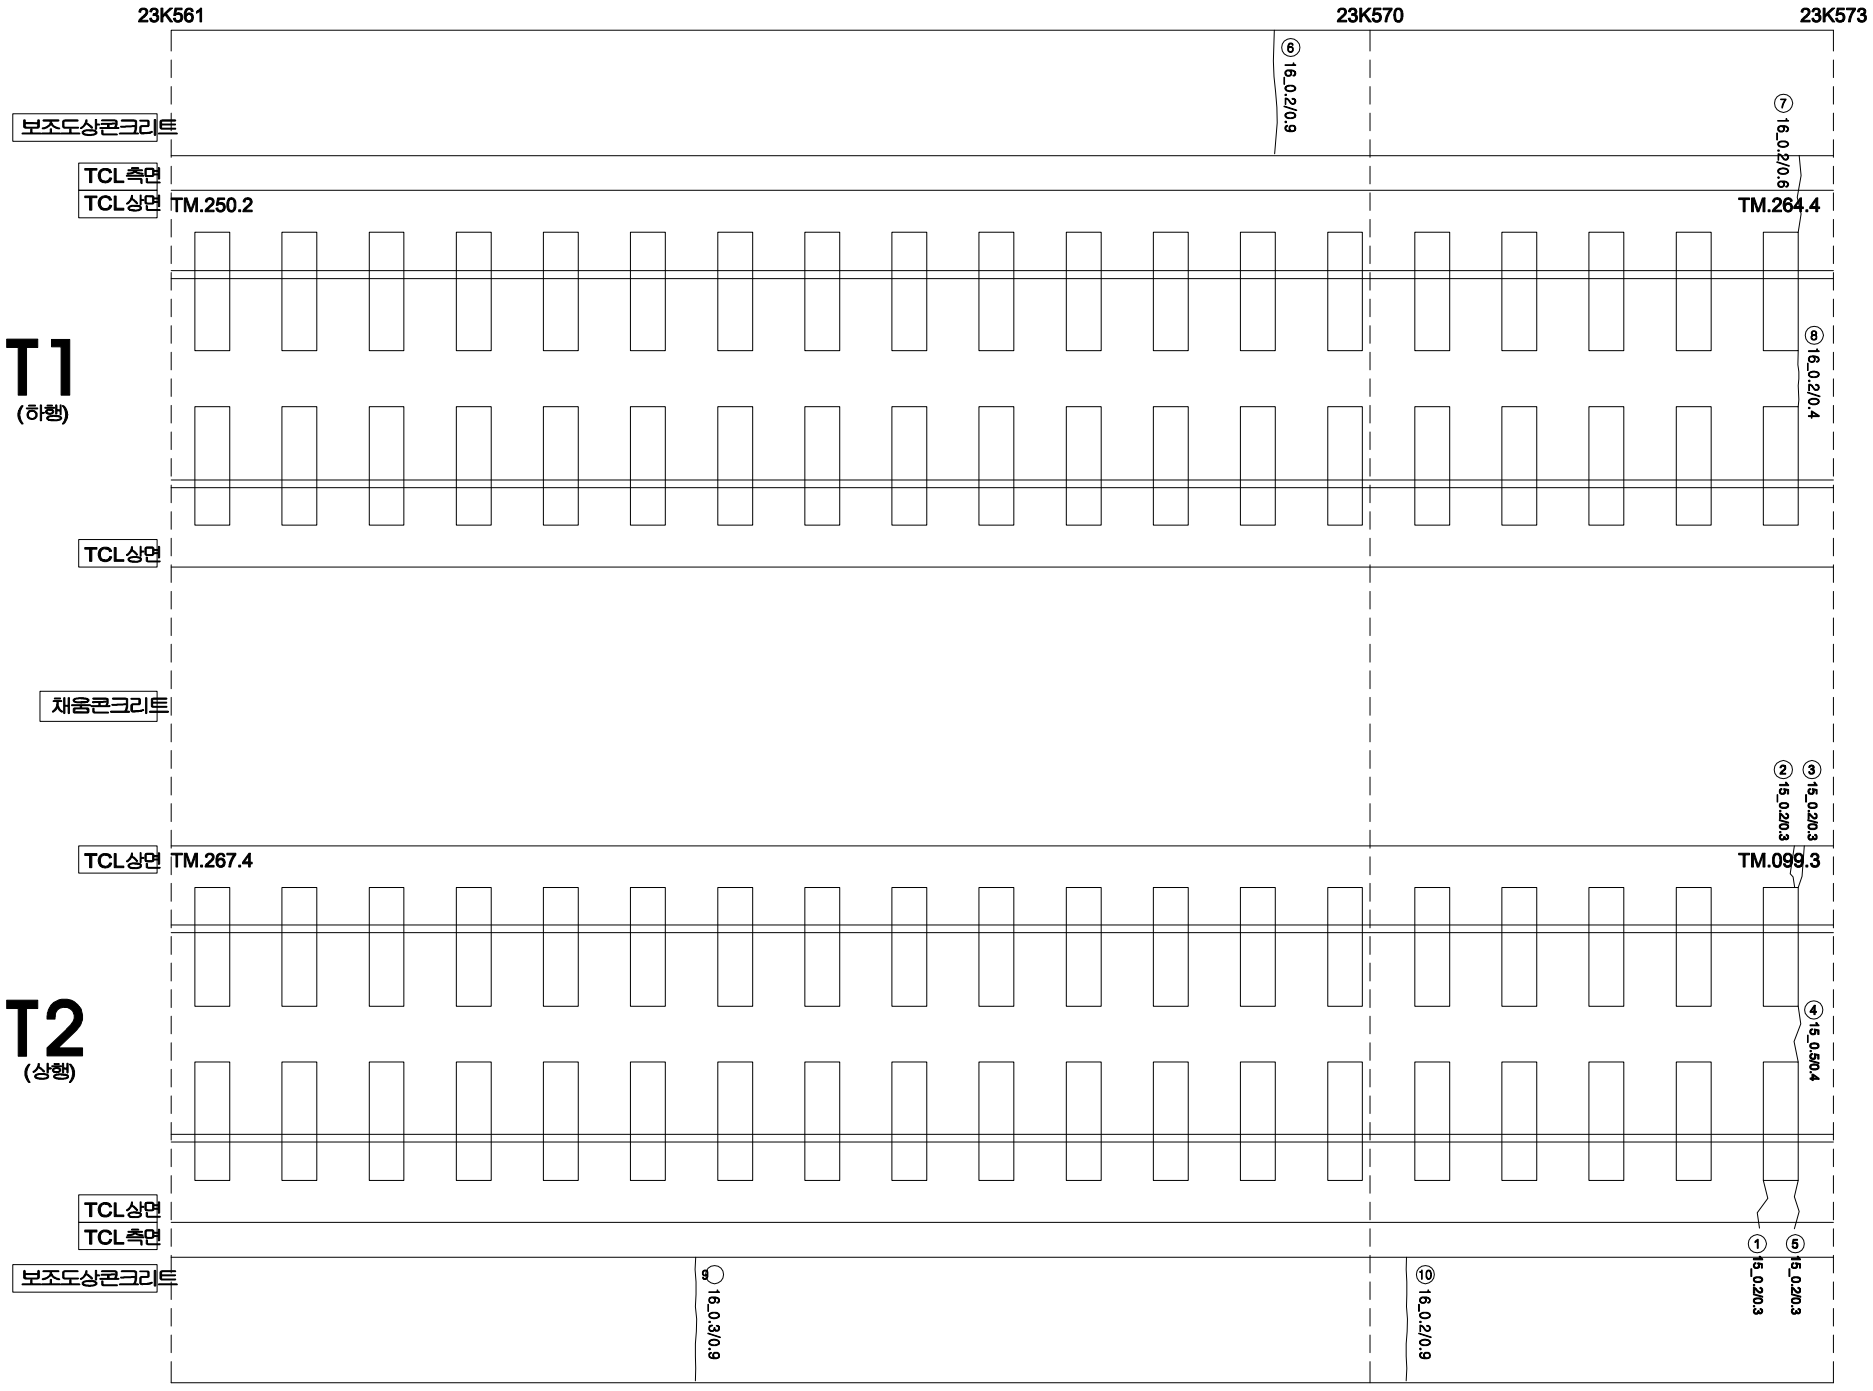
연번	손상	폭		연장		비고	연번	손상	폭		연장		비고
1	균열	0.2	㎜	0.3	m		56						
2	균열	0.2	㎜	0.3	m		57						
3	균열	0.2	㎜	0.3	m		58						
4	균열	0.5	㎜	0.4	m		59						
5	균열	0.2	㎜	0.3	m		60						
6	균열	0.2	㎜	0.9	m		61						
7	균열	0.2	㎜	0.6	m		62						
8	균열	0.2	㎜	0.4	m		63						
9	균열	0.3	㎜	0.9	m		64						
10	균열	0.2	㎜	0.9	m		65						
11							66						
12							67						
13							68						
14							69						
15							70						
16							71						
17							72						
18							73						
19							74						
20							75						
21							76						
22							77						
23							78						
24							79						
25							80						
26							81						
27							82						
28							83						
29							84						
30							85						
31							86						
32							87						
33							88						
34							89						
35							90						
36							91						
37							92						
38							93						
39							94						
40							95						
41							96						
42							97						
43							98						
44							99						
45							100						
46							101
