| 외관조사망도 번호 |
|---|
| U6_영곡터널_101(23k586~23k598) |

# 호남고속선 영곡터널_101(23.586~23.598km, S101)

| 시 행 사 | 용 역 명 | 용 역 사 | 과업참여자 | | 범례 | | | |
|---|---|---|---|---|---|---|---|---|
| 한국철도공사 KOREA RAILROAD | 2017년도 호남고속선 오송-광주송정간 콘크리트궤도 점검용역 | (주)한국구조물안전연구원<br>(주)한국국토안전연구원<br>(재)한국건설품질연구원 | 이 복 영 | 라 윤 강<br>김 경 기<br>윤 석 기 | 0.2/2.0 (0.3㎜이하 : 흑색) | 침목도상분리 | 재료분리 | |

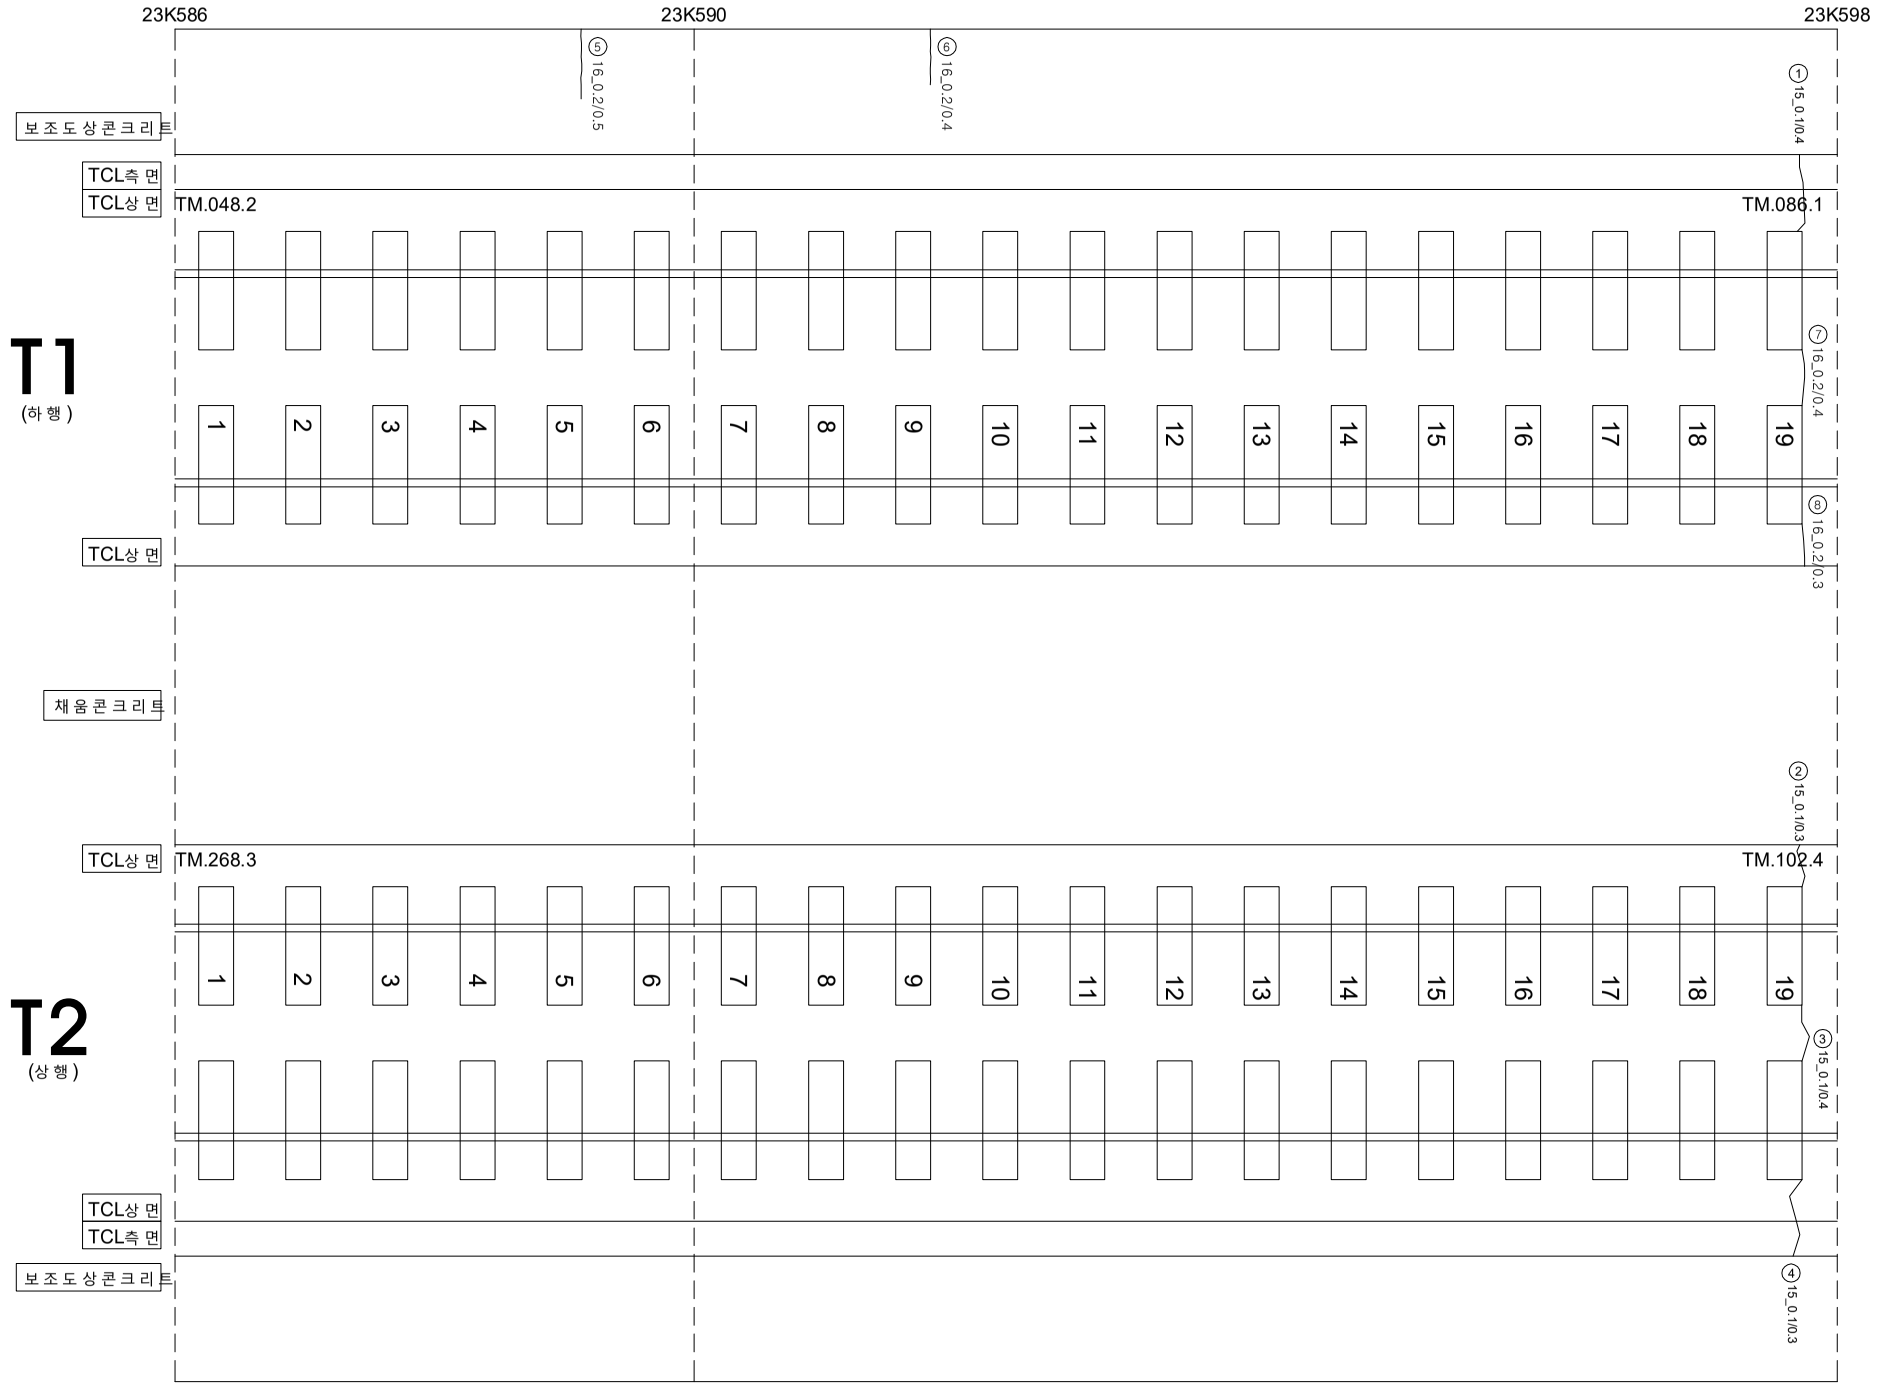
| 연번 | 손상 | 폭 | | 연장 | | 비고 | 연번 | 손상 | 폭 | | 연장 | | 비고 |
|---|---|---|---|---|---|---|---|---|---|---|---|---|---|
| 1 | 균열 | 0.1 | ㎜ | 0.4 | m | | 56 | | | | | | |
| 2 | 균열 | 0.1 | ㎜ | 0.3 | m | | 57 | | | | | | |
| 3 | 균열 | 0.1 | ㎜ | 0.4 | m | | 58 | | | | | | |
| 4 | 균열 | 0.1 | ㎜ | 0.3 | m | | 59 | | | | | | |
| 5 | 균열 | 0.2 | ㎜ | 0.5 | m | | 60 | | | | | | |
| 6 | 균열 | 0.2 | ㎜ | 0.4 | m | | 61 | | | | | | |
| 7 | 균열 | 0.2 | ㎜ | 0.4 | m | | 62 | | | | | | |
| 8 | 균열 | 0.2 | ㎜ | 0.3 | m | | 63 | | | | | | |
