외관조사망도 번호
U6_영곡터널_102(23k598~23k611)

호남고속선 영곡터널_102(23.598~23.611km, S102)

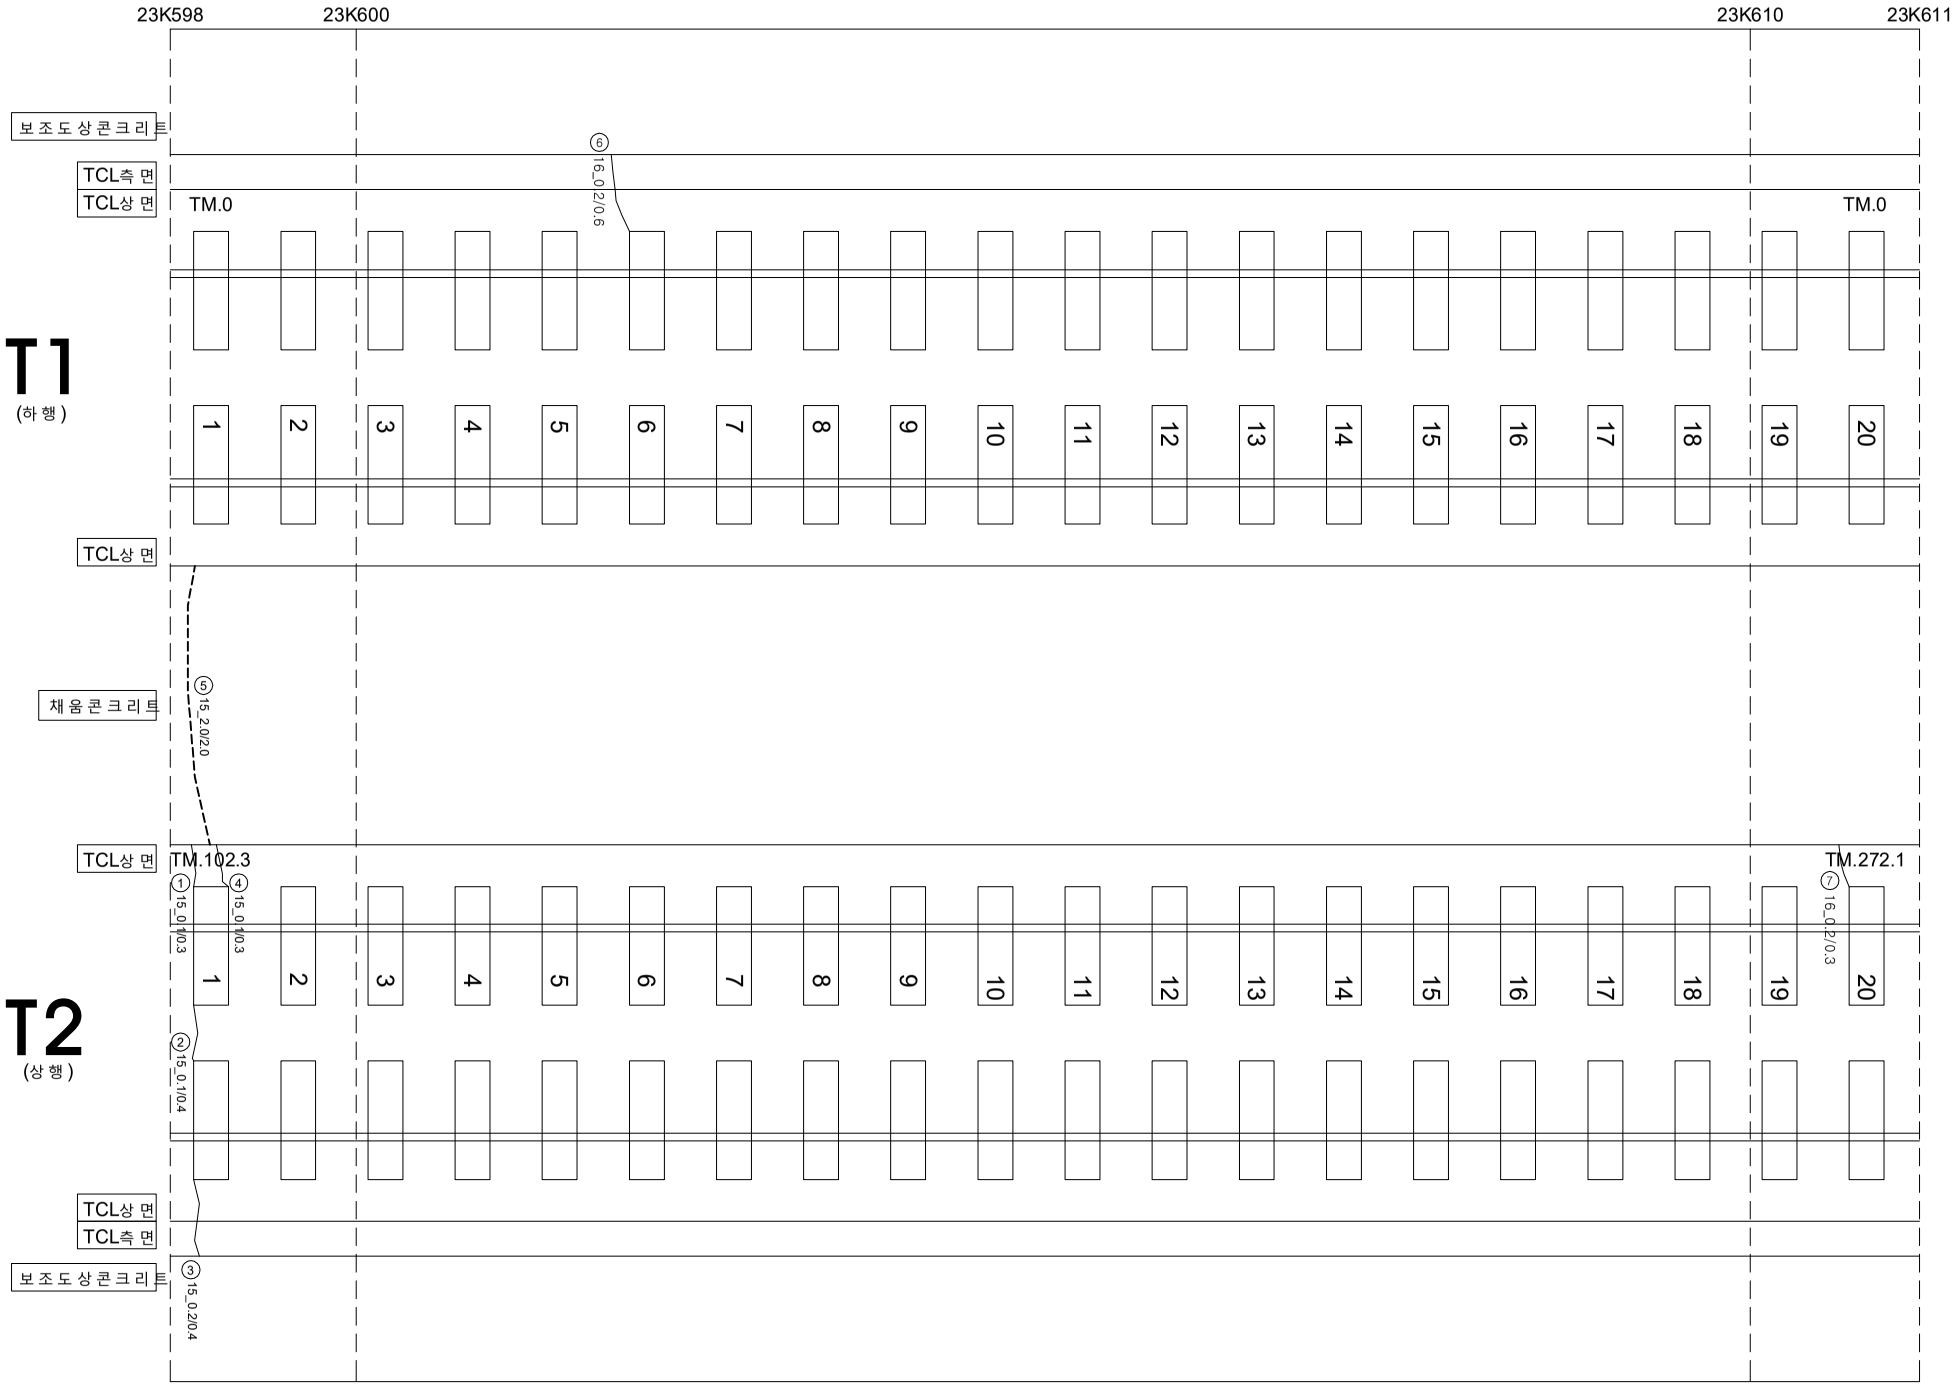
연번	손상	폭		연장		비고	연번	손상	폭		연장		비고
1	균열	0.1	㎜	0.3	m		56						
2	균열	0.1	㎜	0.4	m		57						
3	균열	0.2	㎜	0.4	m		58						
4	균열	0.1	㎜	0.3	m		59						
5	균열	2.0	㎜	2.0	m		60						
6	균열	0.2	㎜	0.6	m		61						
7	균열	0.2	㎜	0.3	m		62						
8							63						
9							64						
10							65						
11							66						
12							67						
13							68						
14							69						
15							70						
16							71						
17							72						
18							73						
19							74						
20							75						
21							76						
22							77						
23							78						
24							79						
25							80						
26							81						
27							82						
28							83						
29							84						
30							85						
31							86						
32							87						
33							88						
34							89						
35							90						
36							91						
37							92						
38							93						
39							94						
40							95						
41							96						
42							97						
43							98						
44							99						
45							100						
46							101						
47							102						
48							103

49							104						
50							105						
51							106						
52							107						
53							108						
54							109						
55							110
