외관조사망도 번호
U6_영곡터널_111(23k711~23k717)

호남고속선 영곡터널111_(23.711~23.717km, S111)

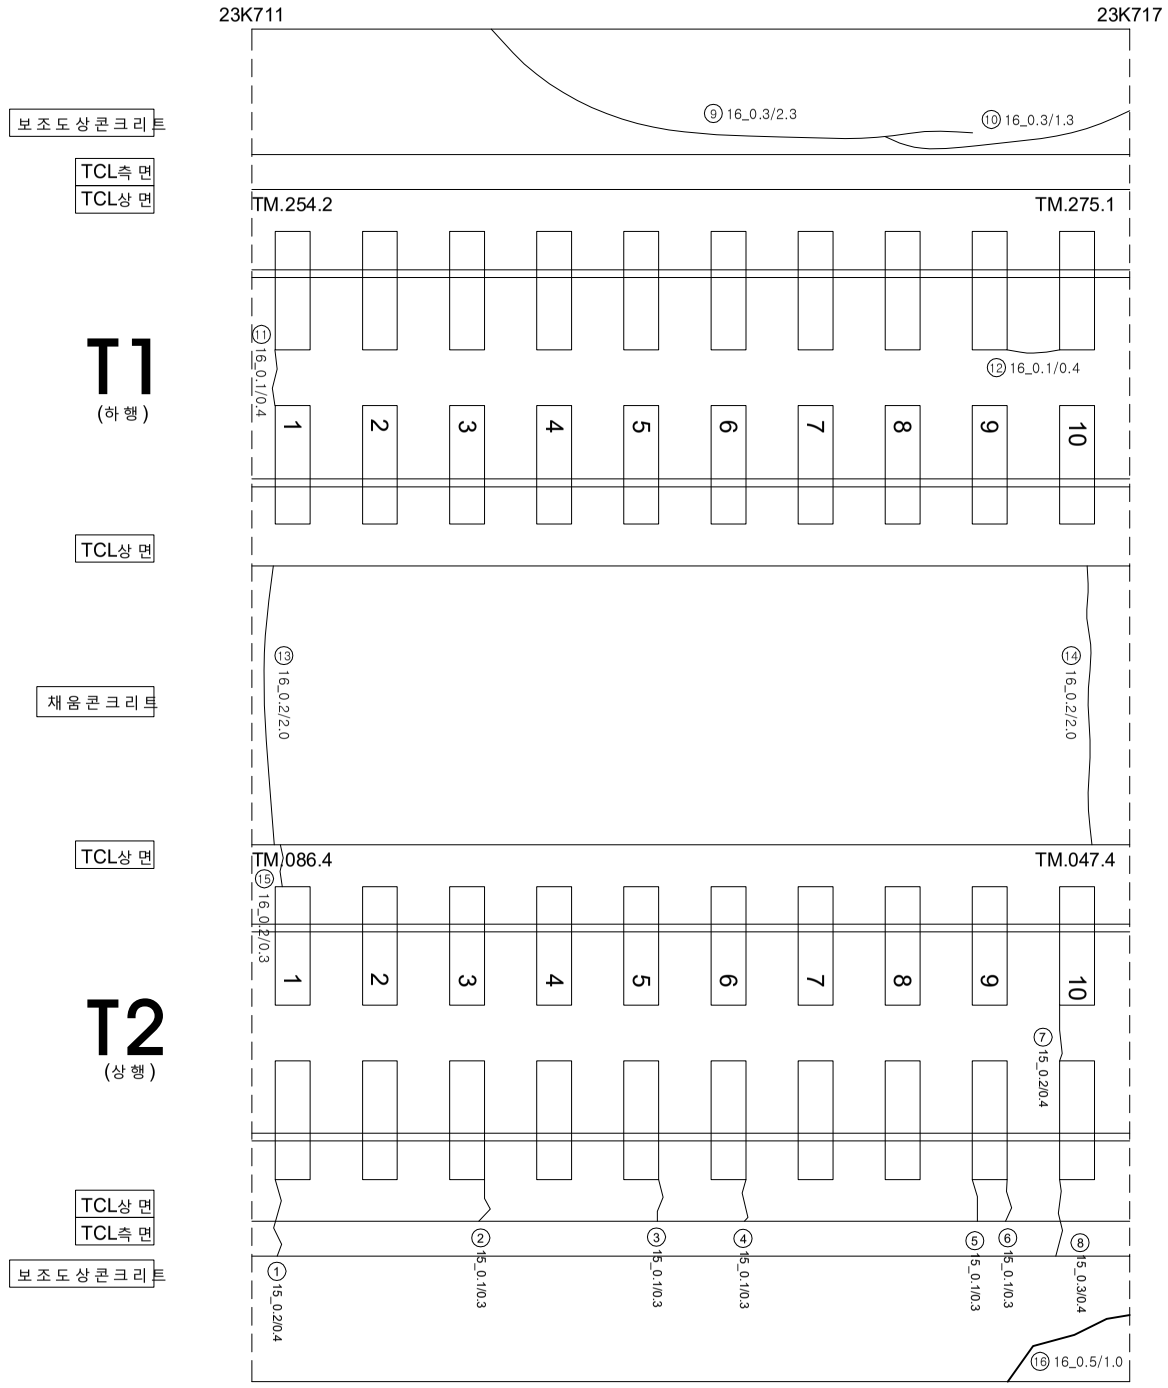
연번	손상	폭		연장		비고	연번	손상	폭		연장		비고
1	균열	0.2	㎜	0.4	m		56						
2	균열	0.1	㎜	0.3	m		57						
3	균열	0.1	㎜	0.3	m		58						
4	균열	0.1	㎜	0.3	m		59						
5	균열	0.1	㎜	0.3	m		60						
6	균열	0.1	㎜	0.3	m		61						
7	균열	0.2	㎜	0.4	m		62						
8	균열	0.3	㎜	0.4	m		63						
9	균열	0.3	㎜	2.3	m		64						
10	균열	0.3	㎜	1.3	m		65						
11	균열	0.1	㎜	0.4	m		66						
12	균열	0.1	㎜	0.4	m		67						
13	균열	0.2	㎜	2.0	m		68						
14	균열	0.2	㎜	2.0	m		69						
15	균열	0.2	㎜	0.3	m		70						
16	균열	0.5	㎜	1.0	m		71						
17							72						
18							73						
19							74						
20							75						
21							76						
22							77						
23							78						
24							79						
25							80						
26							81						
27							82						
28							83						
29							84						
30							85						
31							86						
32							87						
33							88						
34							89						
35							90						
36							91						
37							92						
38							93						
39							94						
40							95						
41							96						
42							97						
43							98

44							99						
45							100						
46							101						
47							102						
48							103						
49							104						
50							105						
51							106						
52							107						
53							108						
54							109						
55							110
