외관조사망도 번호
U6_영곡터널_113(23k729~23k742)

호남고속선 영곡터널_113(23.729~23.742km, S113)

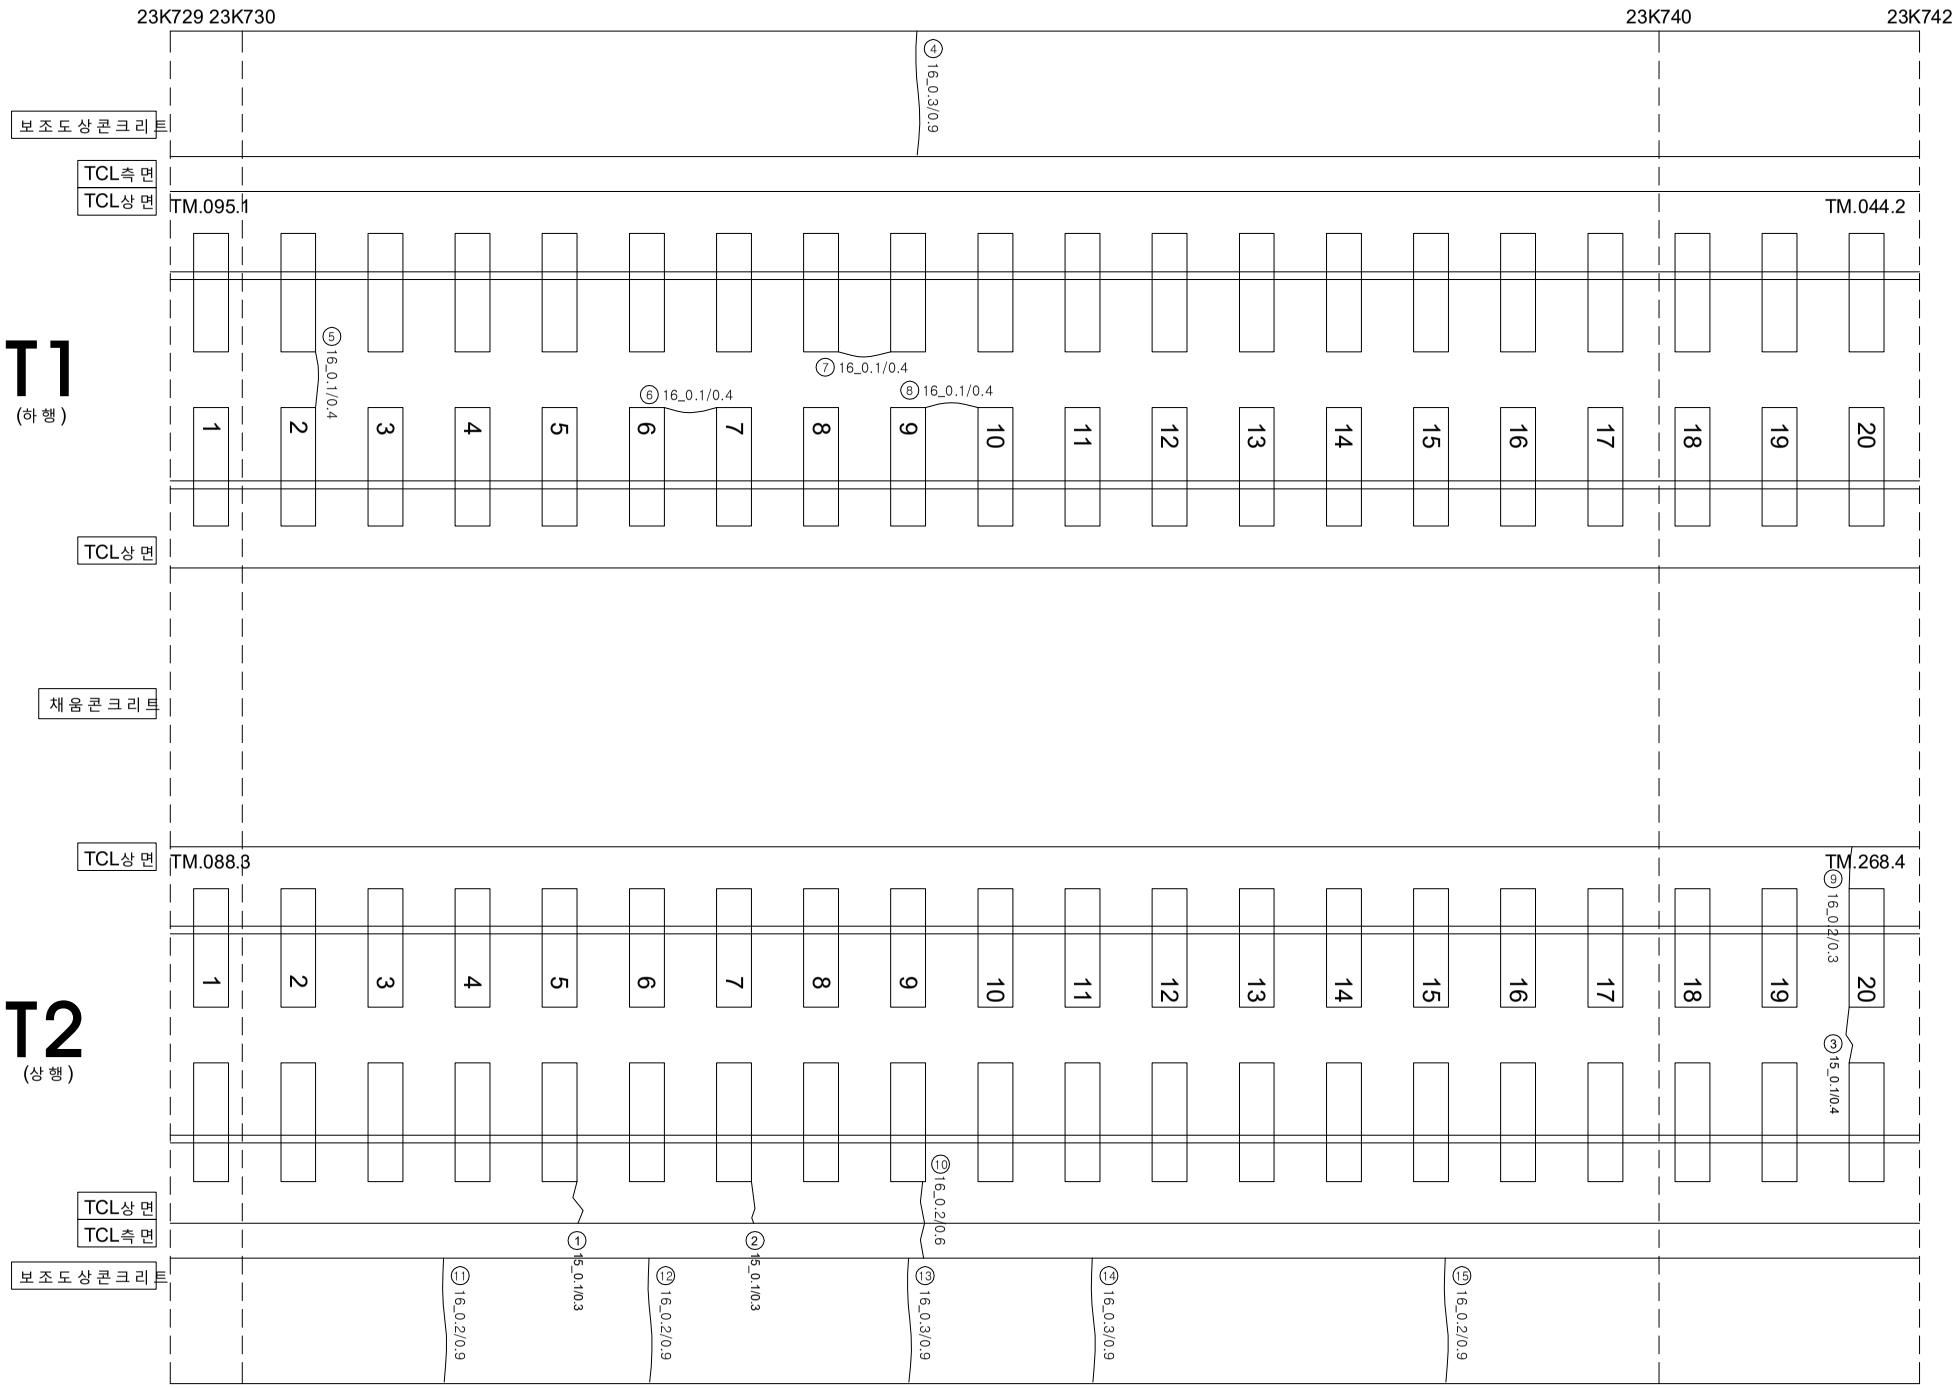
연번	손상	폭		연장		비고	연번	손상	폭		연장		비고
1	균열	0.1	㎜	0.3	m		56						
2	균열	0.1	㎜	0.3	m		57						
3	균열	0.1	㎜	0.4	m		58						
4	균열	0.3	㎜	0.9	m		59						
5	균열	0.1	㎜	0.4	m		60						
6	균열	0.1	㎜	0.4	m		61						
7	균열	0.1	㎜	0.4	m		62						
8	균열	0.1	㎜	0.4	m		63						
9	균열	0.2	㎜	0.3	m		64						
10	균열	0.2	㎜	0.6	m		65						
11	균열	0.2	㎜	0.9	m		66						
12	균열	0.2	㎜	0.9	m		67						
13	균열	0.3	㎜	0.9	m		68						
14	균열	0.3	㎜	0.9	m		69						
15	균열	0.2	㎜	0.9	m		70						
16							71						
17							72						
18							73						
19							74						
20							75						
21							76						
22							77						
23							78						
24							79						
25							80						
26							81						
27							82						
28							83						
29							84						
30							85						
31							86						
32							87						
33							88						
34							89						
35							90						
36							91						
37							92						
38							93						
39							94						
40							95						
41							96						
42							97						
43							98

44							99						
45							100						
46							101						
47							102						
48							103						
49							104						
50							105						
51							106						
52							107						
53							108						
54							109						
55							110
