외관조사망도 번호
U6_영곡터널_122(23k842~23k854)

호남고속선 영곡터널_122(23.842~23.854km, S122)

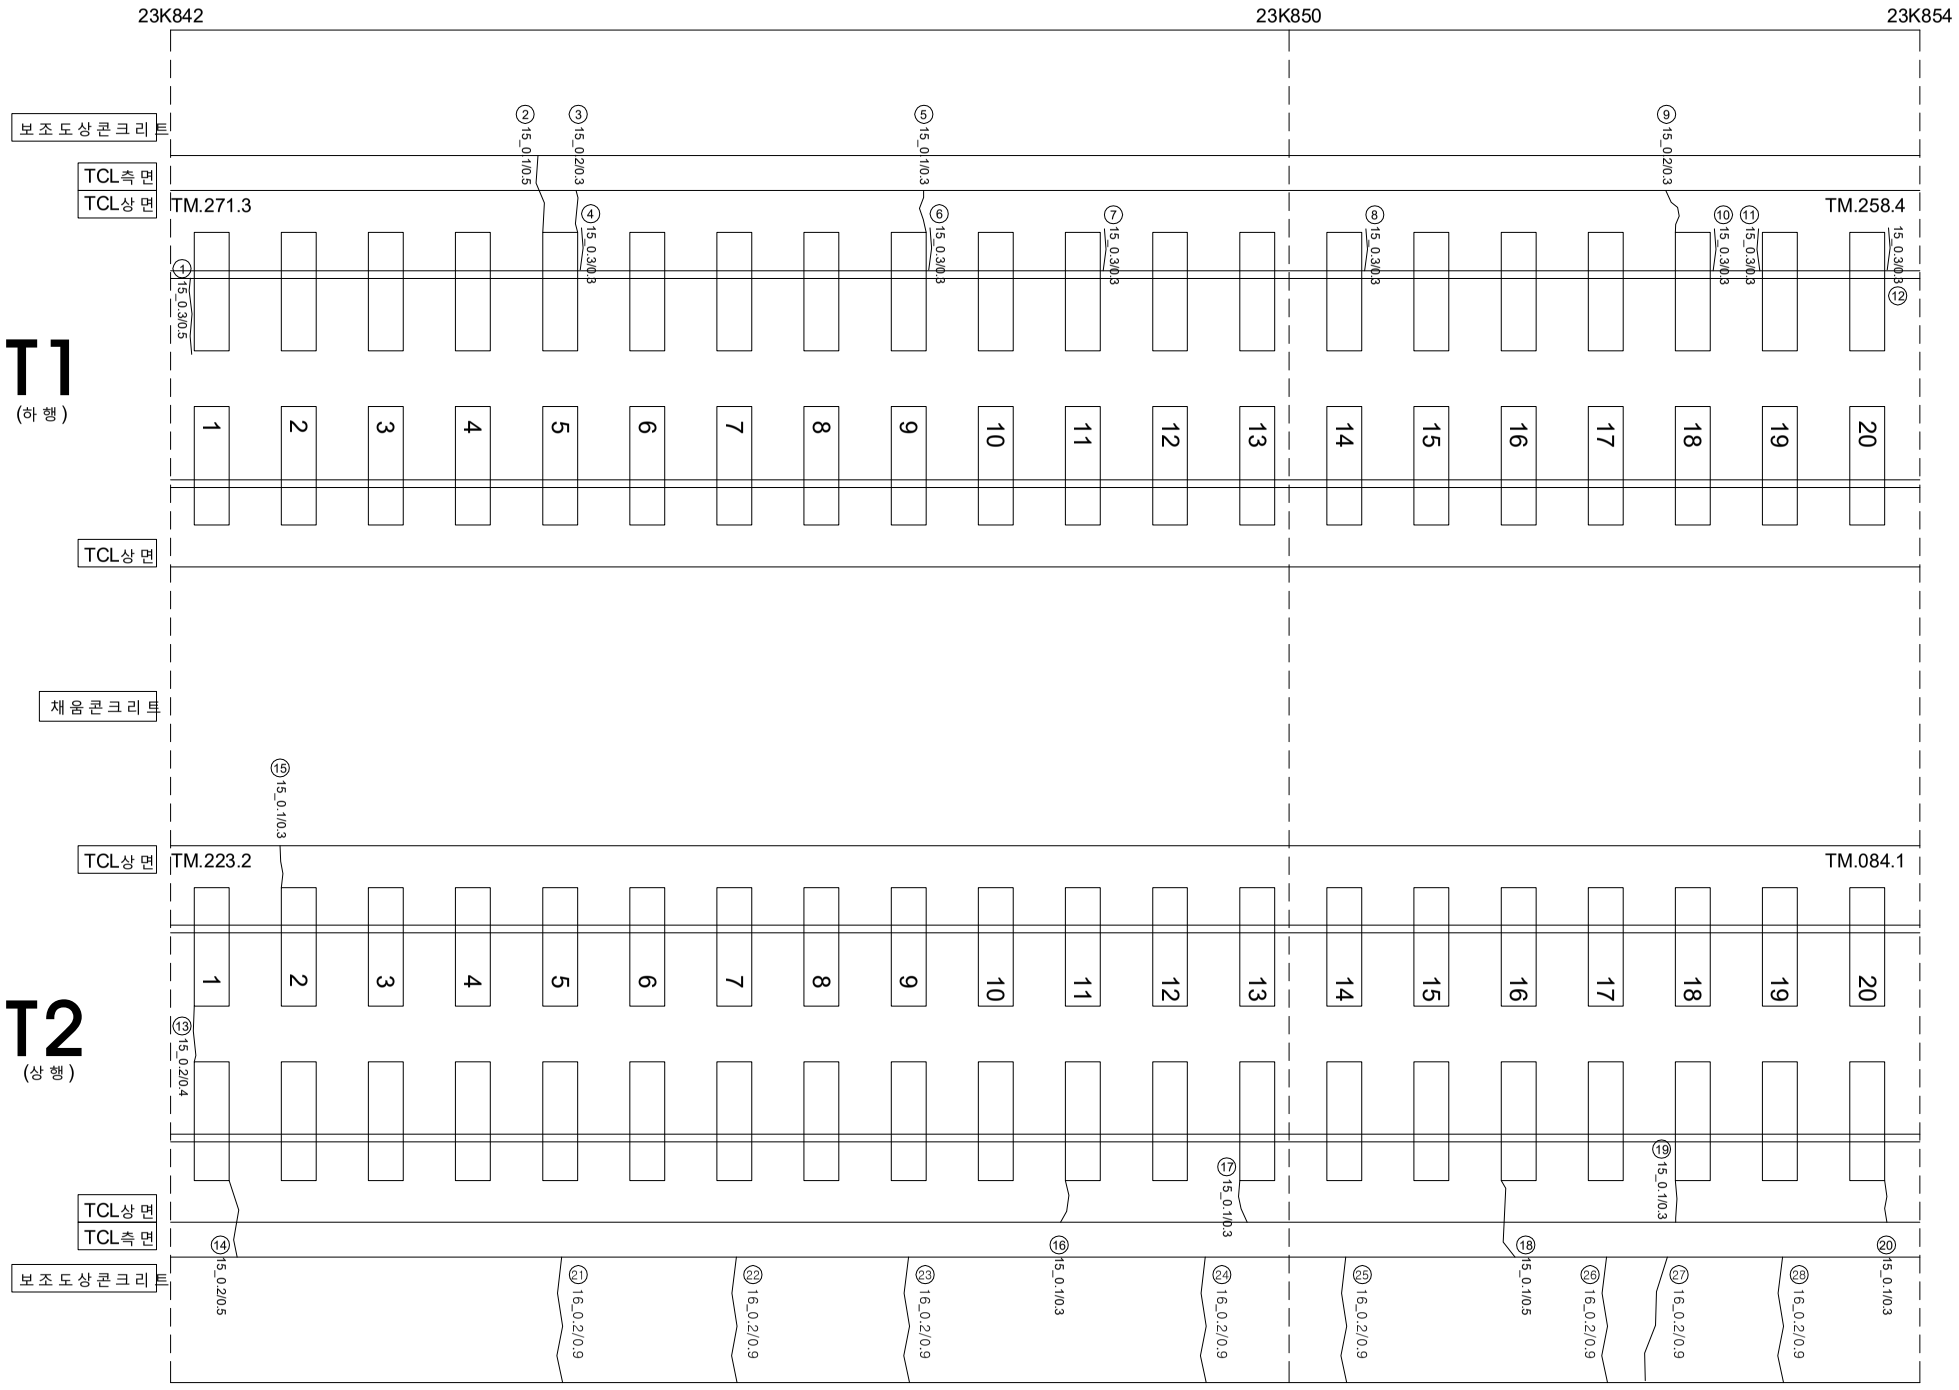
연번	손상	폭		연장		비고	연번	손상	폭		연장		비고
1	균열	0.3	㎜	0.5	m		56						
2	균열	0.1	㎜	0.5	m		57						
3	균열	0.2	㎜	0.3	m		58						
4	균열	0.2	㎜	0.3	m		59						
5	균열	0.1	㎜	0.3	m		60						
6	균열	0.3	㎜	0.3	m		61						
7	균열	0.3	㎜	0.3	m		62						
8	균열	0.3	㎜	0.3	m		63						
9	균열	0.2	㎜	0.3	m		64						
10	균열	0.3	㎜	0.3	m		65						
11	균열	0.3	㎜	0.3	m		66						
12	균열	0.3	㎜	0.3	m		67						
13	균열	0.2	㎜	0.4	m		68						
14	균열	0.2	㎜	0.5	m		69						
15	균열	0.1	㎜	0.3	m		70						
16	균열	0.1	㎜	0.3	m		71						
17	균열	0.1	㎜	0.3	m		72						
18	균열	0.1	㎜	0.5	m		73						
19	균열	0.1	㎜	0.3	m		74						
20	균열	0.1	㎜	0.3	m		75						
21	균열	0.2	㎜	0.9	m		76						
22	균열	0.2	㎜	0.9	m		77						
23	균열	0.2	㎜	0.9	m		78						
24	균열	0.2	㎜	0.9	m		79						
25	균열	0.2	㎜	0.9	m		80						
26	균열	0.2	㎜	0.9	m		81						
27	균열	0.2	㎜	0.9	m		82						
28	균열	0.2	㎜	0.9	m		83						
29							84						
30							85						
31							86						
32							87						
33							88						
34							89						
35							90						
36							91

37							92						
38							93						
39							94						
40							95						
41							96						
42							97						
43							98						
44							99						
45							100						
46							101						
47							102						
48							103						
49							104						
50							105						
51							106						
52							107						
53							108						
54							109						
55							110
