외관조사망도 번호
U6_영곡터널_124(23k867~23k874)

호남고속선 영곡터널_124(23.867~23.874km, S124)

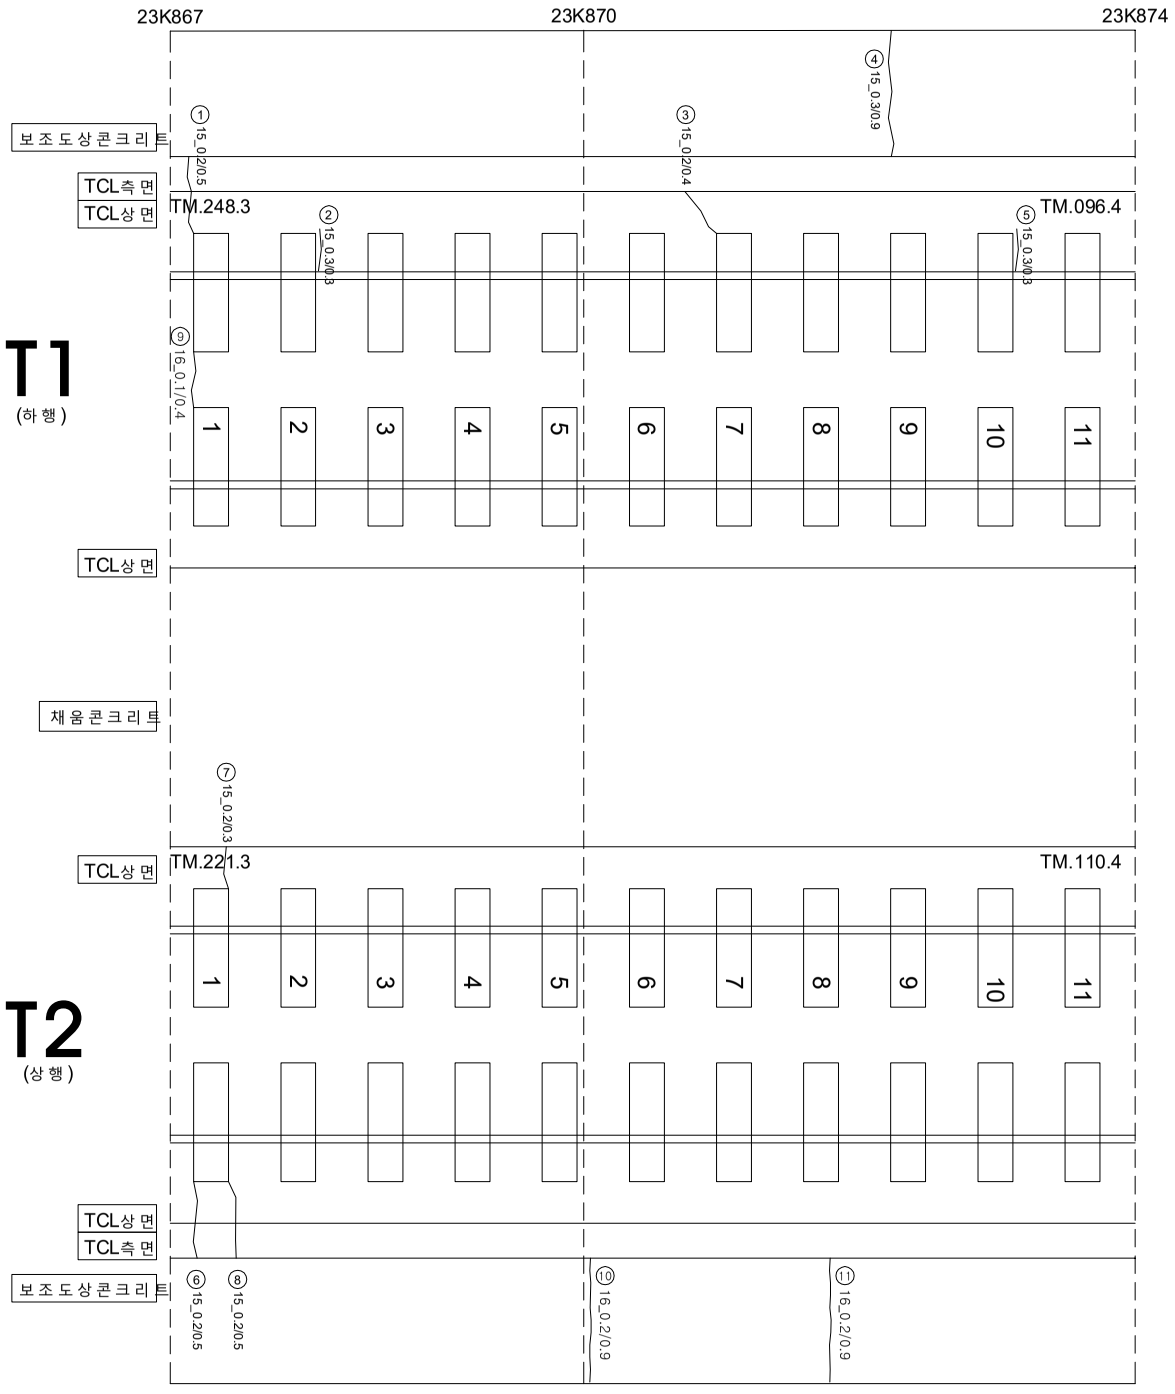
연번	손상	폭		연장		비고	연번	손상	폭		연장		비고
1	균열	0.2	㎜	0.5	m		56						
2	균열	0.3	㎜	0.3	m		57						
3	균열	0.2	㎜	0.4	m		58						
4	균열	0.3	㎜	0.9	m		59						
5	균열	0.3	㎜	0.3	m		60						
6	균열	0.2	㎜	0.5	m		61						
7	균열	0.2	㎜	0.3	m		62						
8	균열	0.2	㎜	0.5	m		63						
9	균열	0.1	㎜	0.3	m		64						
10	균열	0.2	㎜	0.9	m		65						
11	균열	0.2	㎜	0.9	m		66						
12							67						
13							68						
14							69						
15							70						
16							71						
17							72						
18							73						
19							74						
20							75						
21							76						
22							77						
23							78						
24							79						
25							80						
26							81						
27							82						
28							83						
29							84						
30							85						
31							86						
32							87						
33							88						
34							89						
35							90						
36							91						
37							92						
38							93						
39							94						
40							95						
41							96						
42							97						
43							98						
44							99						
45							100						
46							101

47							102						
48							103						
49							104						
50							105						
51							106						
52							107						
53							108						
54							109						
55							110
