외관조사망도 번호
U6_영곡터널_104(23k623~23k636)

호남고속선 영곡터널_104(23.623~23k.636km, S104)

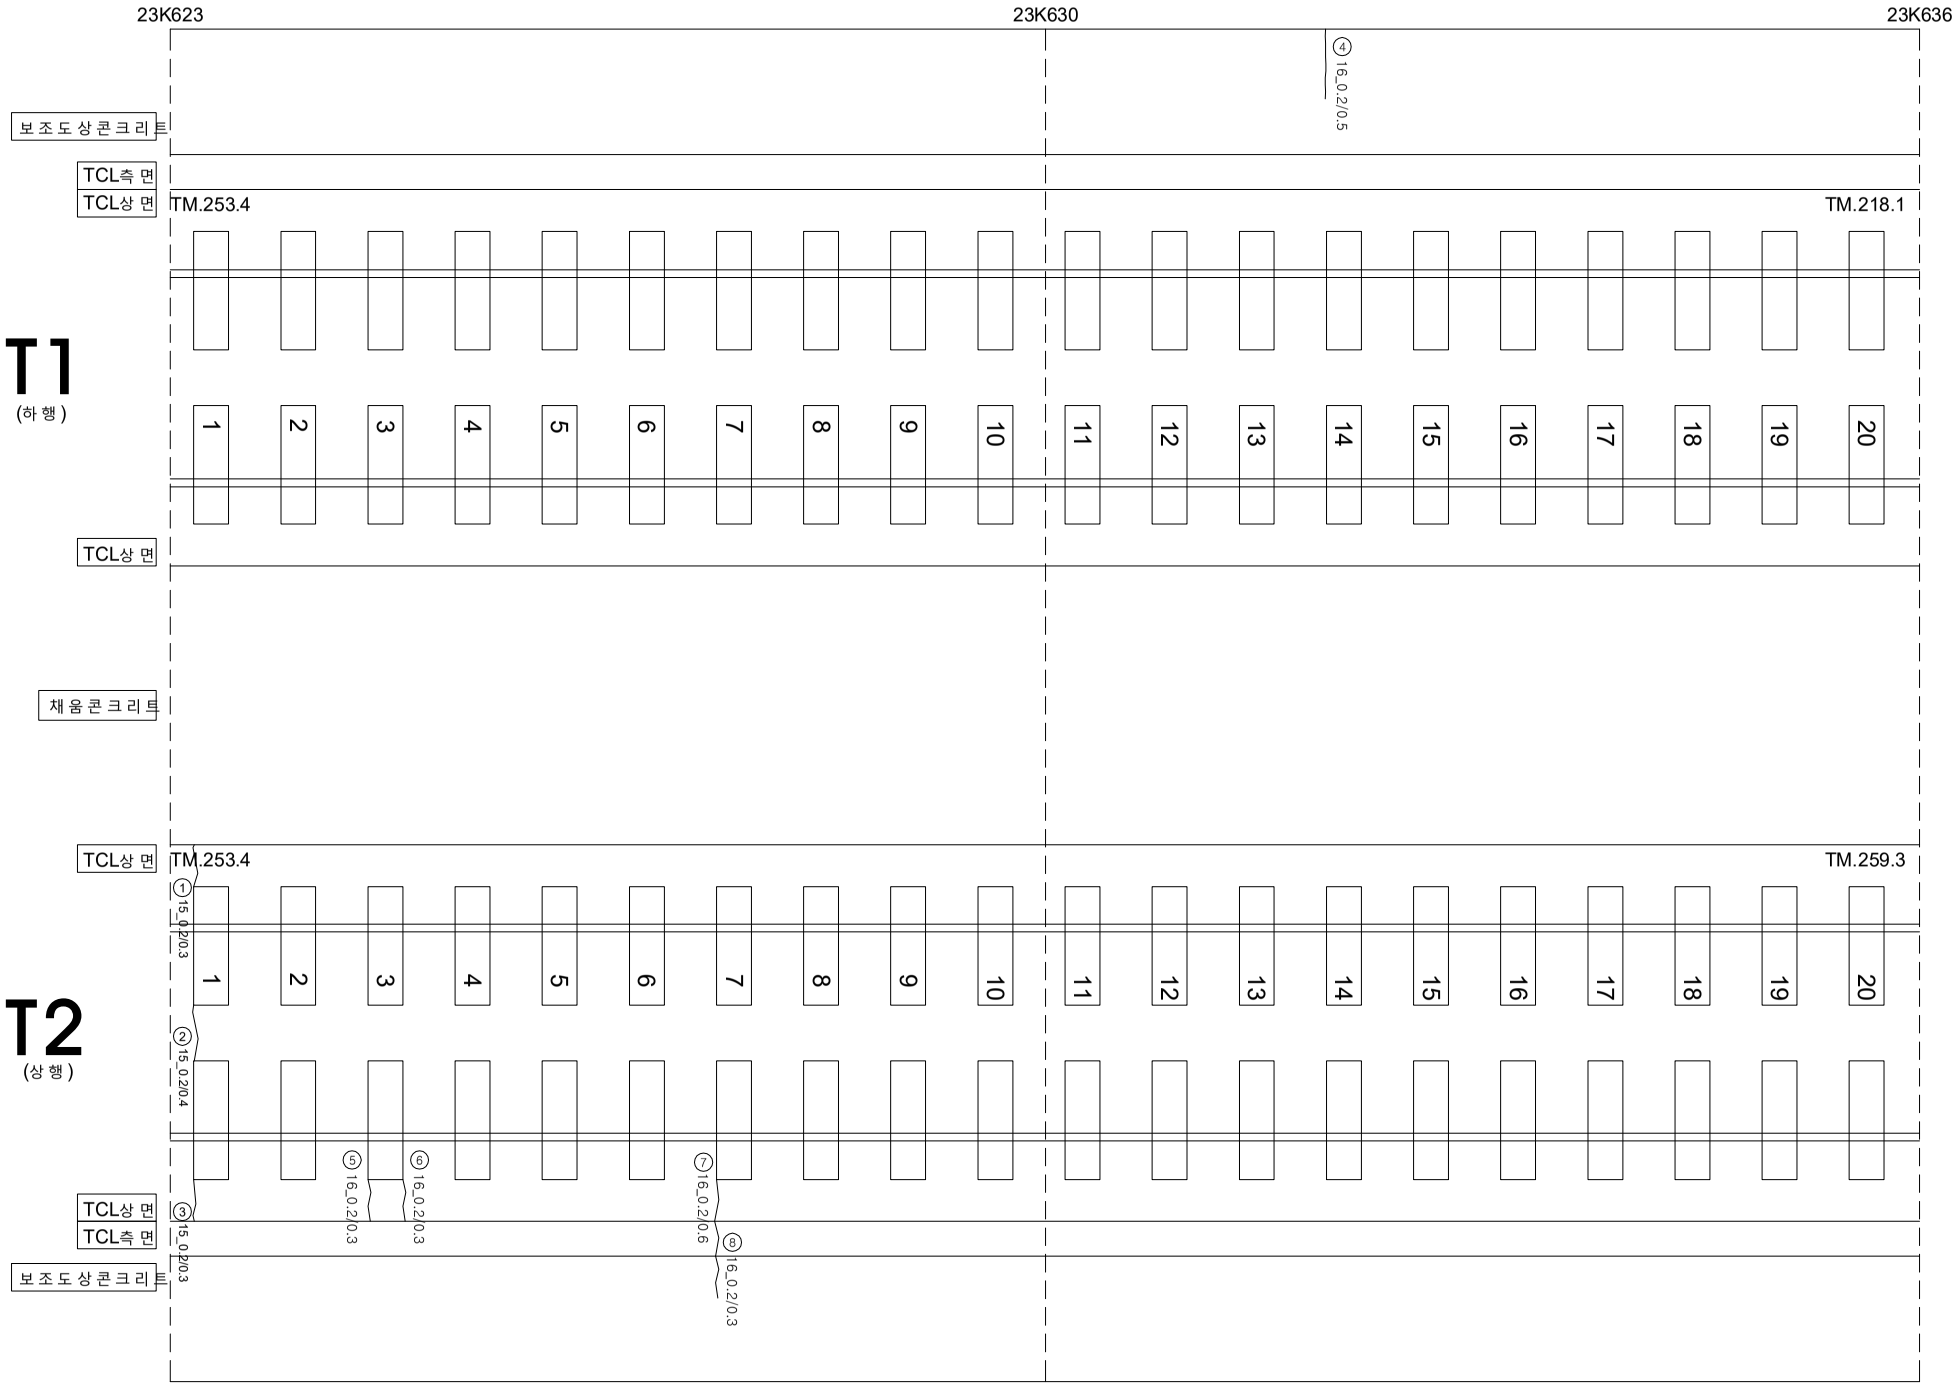
연번	손상	폭		연장		비고	연번	손상	폭		연장		비고
1	균열	0.2	㎜	0.3	m		56						
2	균열	0.2	㎜	0.4	m		57						
3	균열	0.2	㎜	0.3	m		58						
4	균열	0.2	㎜	0.5	m		59						
5	균열	0.2	㎜	0.3	m		60						
6	균열	0.2	㎜	0.3	m		61						
7	균열	0.2	㎜	0.6	m		62						
8	균열	0.2	㎜	0.3	m		63						
9							64						
10							65						
11							66						
12							67						
13							68						
14							69						
15							70						
16							71						
17							72						
18							73						
19							74						
20							75						
21							76						
22							77						
23							78						
24							79						
25							80						
26							81						
27							82						
28							83						
29							84						
30							85						
31							86						
32							87						
33							88						
34							89						
35							90						
36							91						
37							92						
38							93						
39							94						
40							95						
41							96						
42							97						
43							98						
44							99						
45							100						
46							101						
47							102

48							103						
49							104						
50							105						
51							106						
52							107						
53							108						
54							109						
55							110
