외관조사망도 번호
U6_영곡터널_105(23k636~23k648)

호남고속선 영곡터널_105(23.636~23.648km, S105)

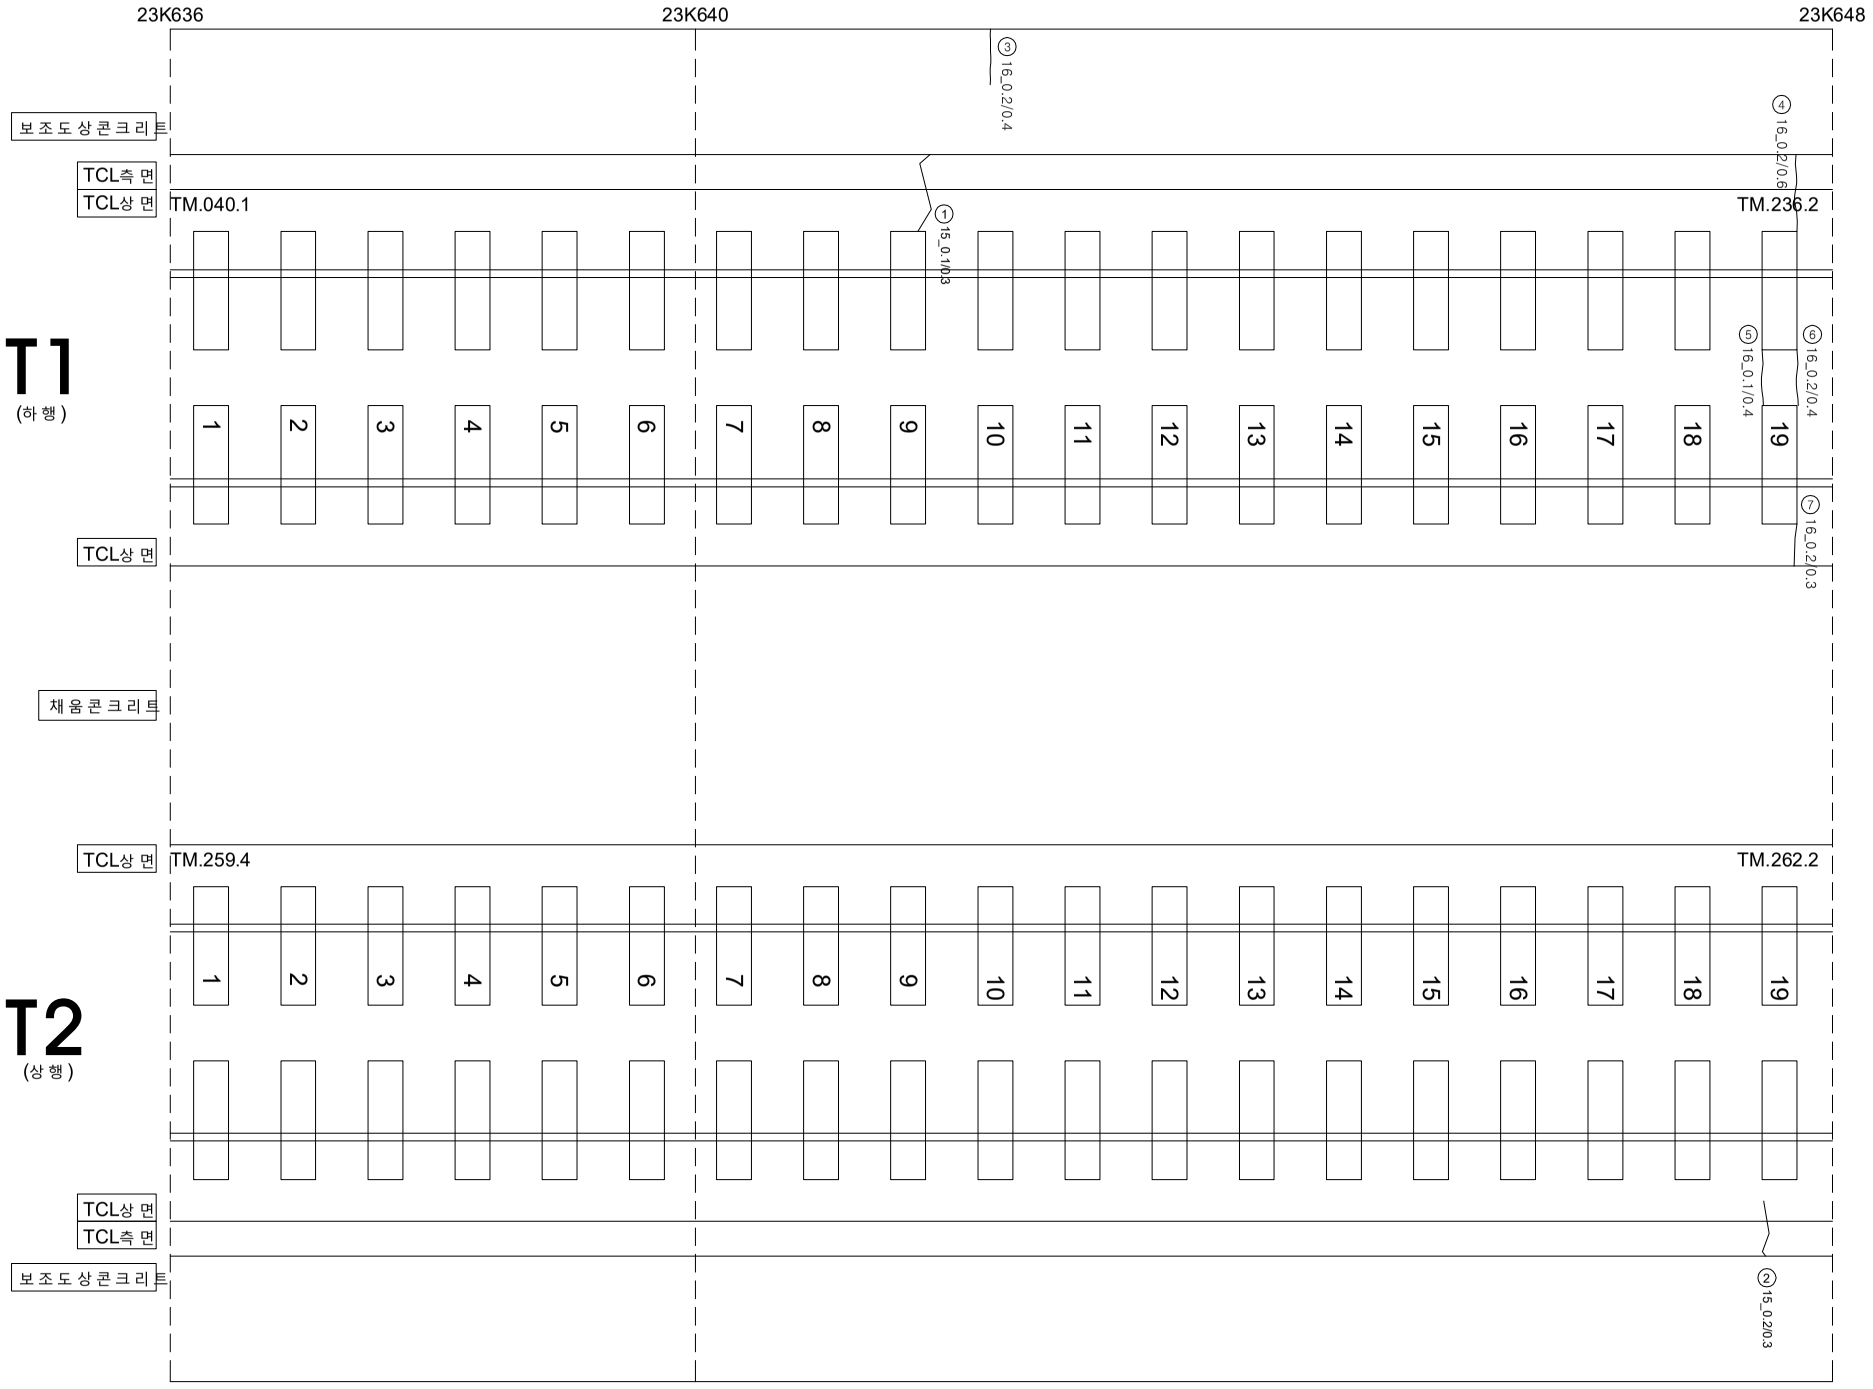
연번	손상	폭		연장		비고	연번	손상	폭		연장		비고
1	균열	0.1	㎜	0.3	m		56						
2	균열	0.2	㎜	0.3	m		57						
3	균열	0.2	㎜	0.4	m		58						
4	균열	0.2	㎜	0.6	m		59						
5	균열	0.1	㎜	0.4	m		60						
6	균열	0.2	㎜	0.4	m		61						
7	균열	0.2	㎜	0.3	m		62						
8							63						
9							64						
10							65						
11							66						
12							67						
13							68						
14							69						
15							70						
16							71						
17							72						
18							73						
19							74						
20							75						
21							76						
22							77						
23							78						
24							79						
25							80						
26							81						
27							82						
28							83						
29							84						
30							85						
31							86						
32							87						
33							88						
34							89						
35							90						
36							91						
37							92						
38							93						
39							94						
40							95						
41							96						
42							97						
43							98						
44							99						
45							100						
46							101						
47							102						
48							103
