외관조사망도 번호
U6_영곡터널_183(24K595~24K607)

호남고속선 영곡터널_183(24.595~24.607km, S183)

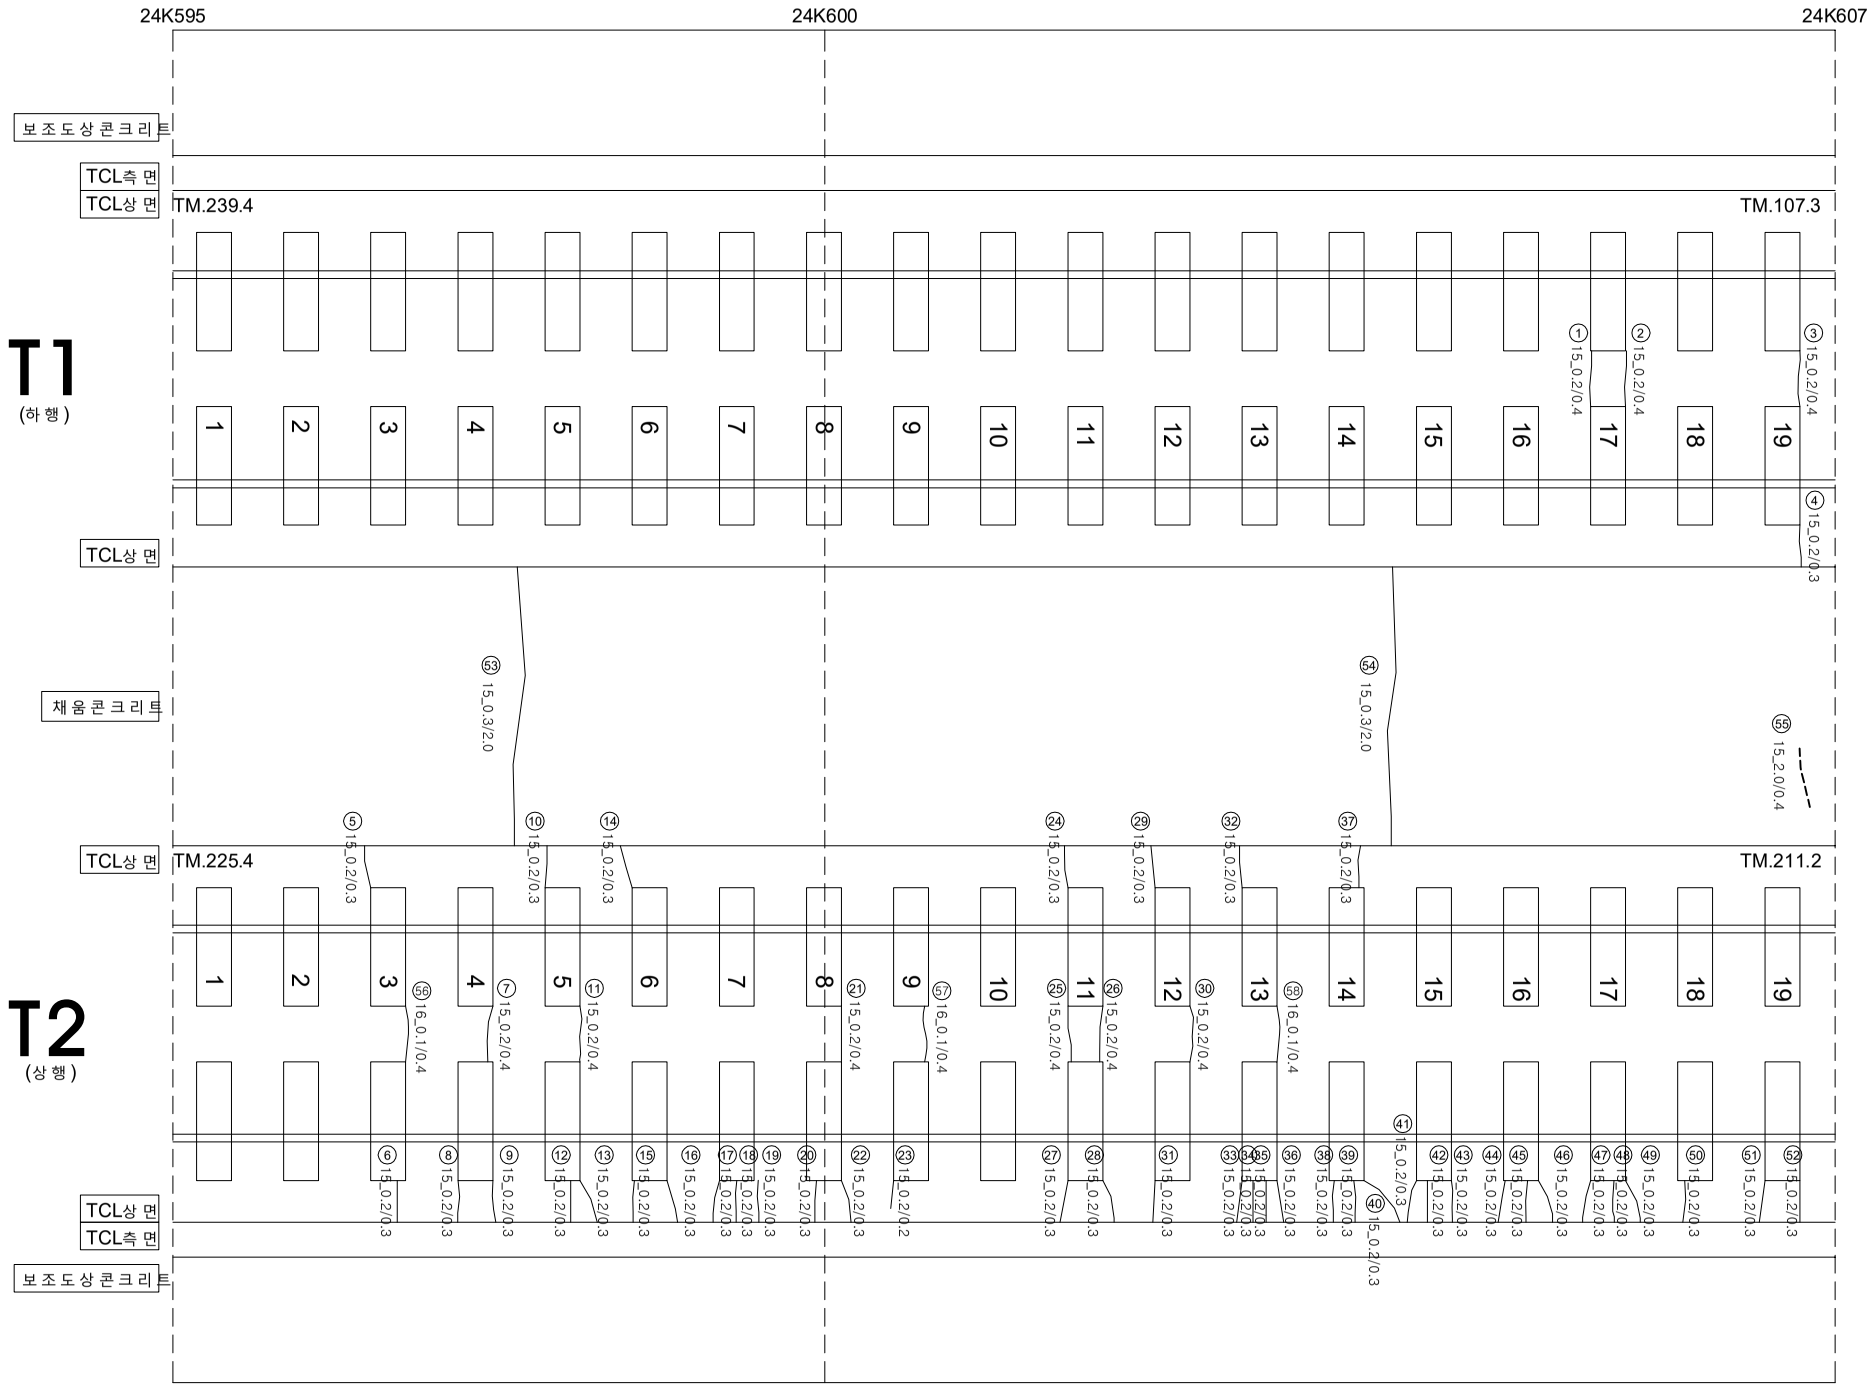
연번	손상	폭		연장		비고	연번	손상	폭		연장		비고
1	균열	0.2	㎜	0.4	m		56	균열	0.1	㎜	0.4	m	
2	균열	0.2	㎜	0.4	m		57	균열	0.1	㎜	0.4	m	
3	균열	0.2	㎜	0.4	m		58	균열	0.1	㎜	0.4	m	
4	균열	0.2	㎜	0.3	m		59						
5	균열	0.2	㎜	0.3	m		60						
6	균열	0.2	㎜	0.3	m		61						
7	균열	0.2	㎜	0.4	m		62						
8	균열	0.2	㎜	0.3	m		63						
9	균열	0.2	㎜	0.3	m		64						
10	균열	0.2	㎜	0.3	m		65						
11	균열	0.2	㎜	0.4	m		66						
12	균열	0.2	㎜	0.3	m		67						
13	균열	0.2	㎜	0.3	m		68						
14	균열	0.2	㎜	0.3	m		69						
15	균열	0.2	㎜	0.3	m		70						
16	균열	0.2	㎜	0.3	m		71						
17	균열	0.2	㎜	0.3	m		72						
18	균열	0.2	㎜	0.3	m		73						
19	균열	0.2	㎜	0.3	m		74						
20	균열	0.2	㎜	0.3	m		75						
21	균열	0.2	㎜	0.4	m		76						
22	균열	0.2	㎜	0.3	m		77						
23	균열	0.2	㎜	0.2	m		78						
24	균열	0.2	㎜	0.3	m		79						
25	균열	0.2	㎜	0.4	m		80						
26	균열	0.2	㎜	0.4	m		81						
27	균열	0.2	㎜	0.3	m		82						
28	균열	0.2	㎜	0.3	m		83						
29	균열	0.2	㎜	0.3	m		84						
30	균열	0.2	㎜	0.4	m		85						
31	균열	0.2	㎜	0.3	m		86						
32	균열	0.2	㎜	0.3	m		87

33	균열	0.2	㎜	0.3	m		88						
34	균열	0.2	㎜	0.3	m		89						
35	균열	0.2	㎜	0.3	m		90						
36	균열	0.2	㎜	0.3	m		91						
37	균열	0.2	㎜	0.3	m		92						
38	균열	0.2	㎜	0.3	m		93						
39	균열	0.2	㎜	0.3	m		94						
40	균열	0.2	㎜	0.3	m		95						
41	균열	0.2	㎜	0.3	m		96						
42	균열	0.2	㎜	0.3	m		97						
43	균열	0.2	㎜	0.3	m		98						
44	균열	0.2	㎜	0.3	m		99						
45	균열	0.2	㎜	0.3	m		100						
46	균열	0.2	㎜	0.3	m		101						
47	균열	0.2	㎜	0.3	m		102						
48	균열	0.2	㎜	0.3	m		103						
49	균열	0.2	㎜	0.3	m		104						
50	균열	0.2	㎜	0.3	m		105						
51	균열	0.2	㎜	0.3	m		106						
52	균열	0.2	㎜	0.3	m		107						
53	균열	0.3	㎜	2.0	m		108						
54	균열	0.3	㎜	2.0	m		109						
55	균열	2.0	㎜	0.4	m		110
