호남고속선 영곡터널_187(24.645~24.657km, S187)

외관조사망도 번호
U6_영곡터널_187(24K645~24K657)

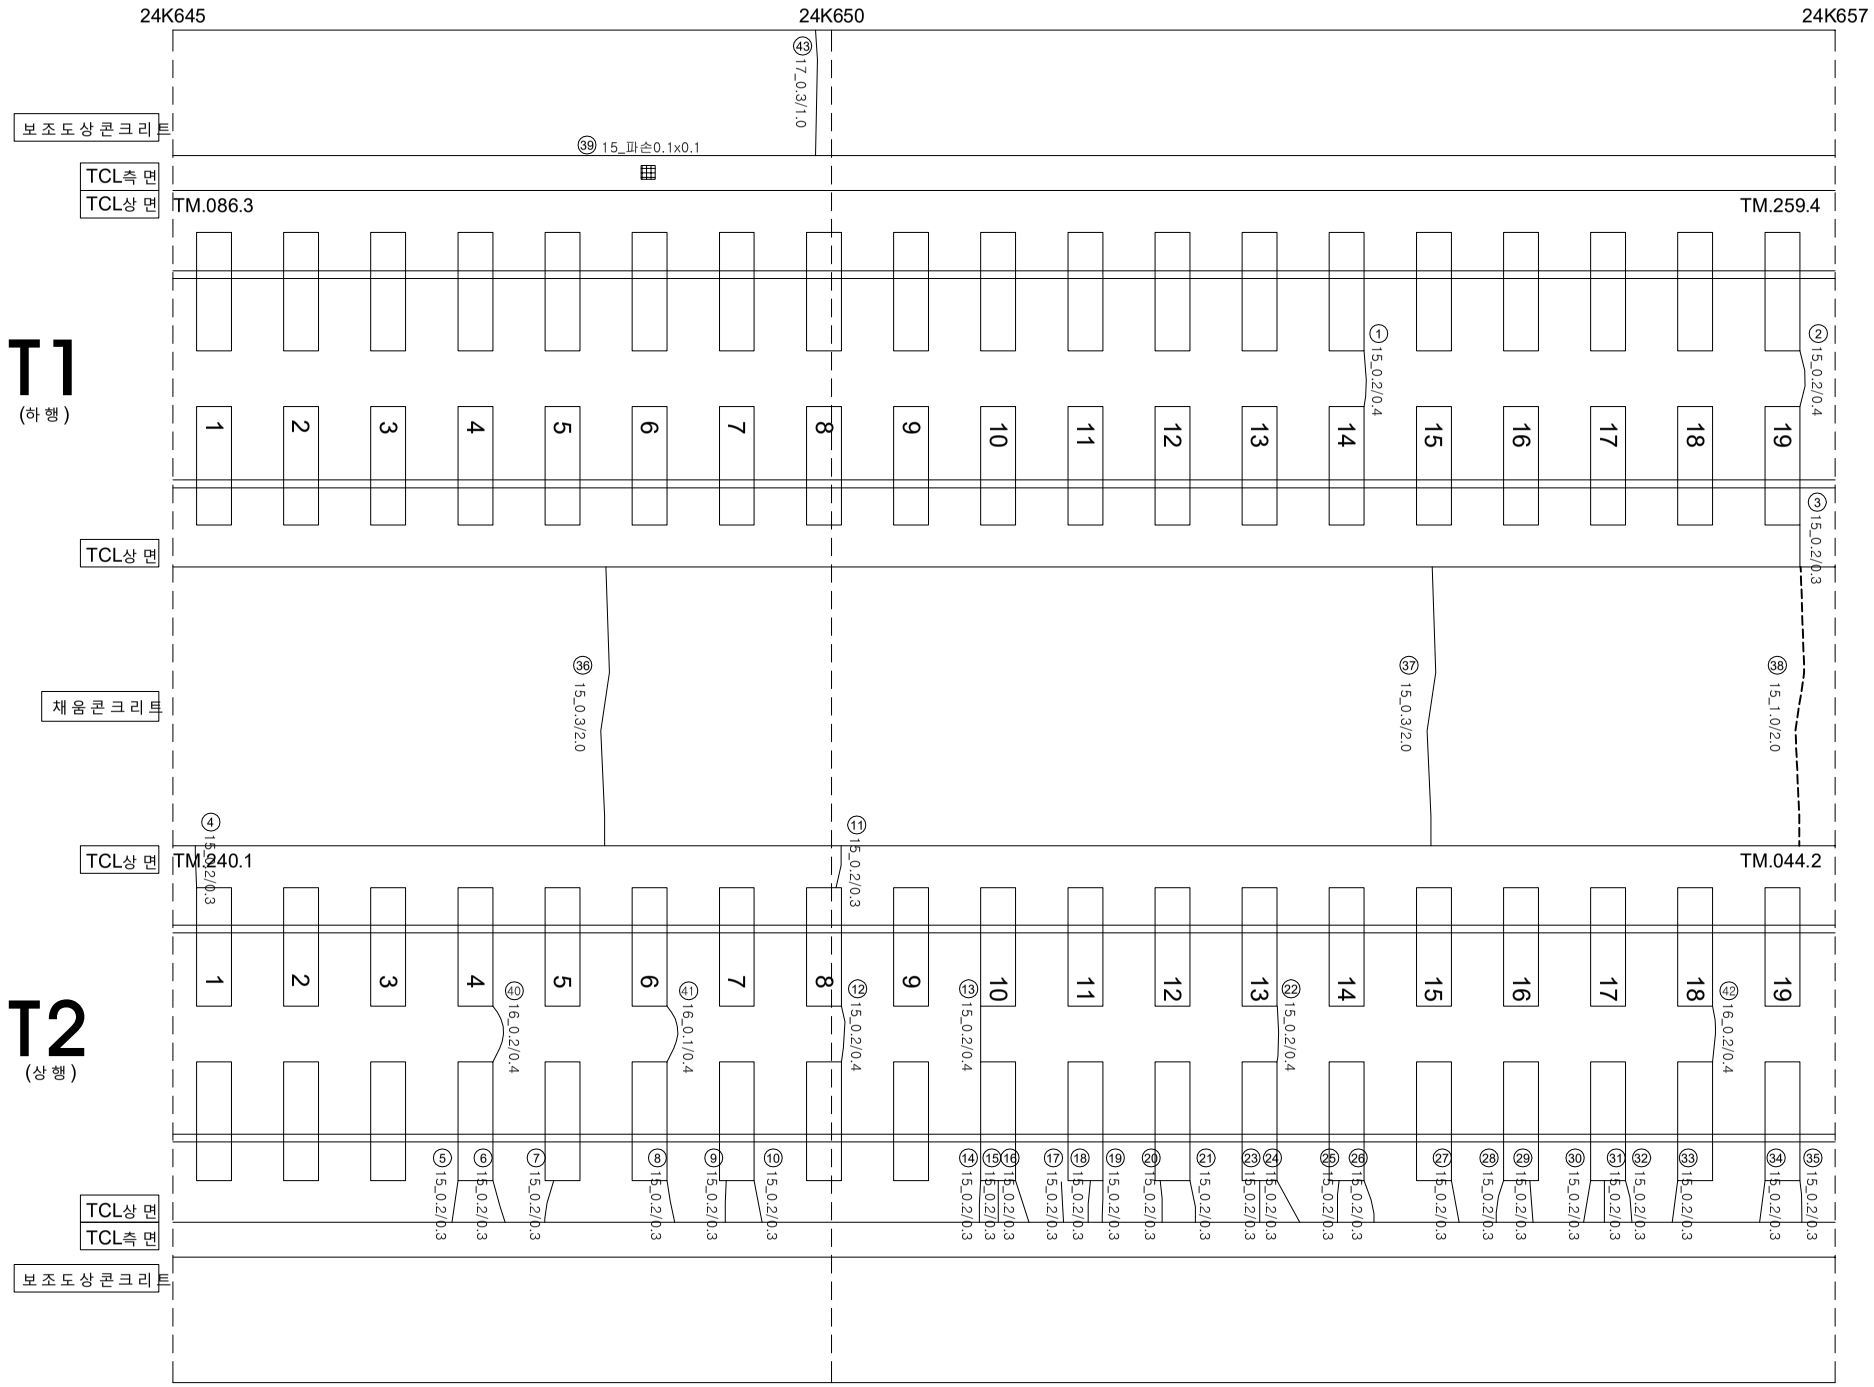
연번	손상	폭		연장		비고	연번	손상	폭		연장		비고
1	균열	0.2	㎜	0.4	m		56						
2	균열	0.2	㎜	0.4	m		57						
3	균열	0.2	㎜	0.3	m		58						
4	균열	0.2	㎜	0.3	m		59						
5	균열	0.2	㎜	0.3	m		60						
6	균열	0.2	㎜	0.3	m		61						
7	균열	0.2	㎜	0.3	m		62						
8	균열	0.2	㎜	0.3	m		63						
9	균열	0.2	㎜	0.3	m		64						
10	균열	0.2	㎜	0.3	m		65						
11	균열	0.2	㎜	0.3	m		66						
12	균열	0.2	㎜	0.4	m		67						
13	균열	0.2	㎜	0.4	m		68						
14	균열	0.2	㎜	0.3	m		69						
15	균열	0.2	㎜	0.3	m		70						
16	균열	0.2	㎜	0.3	m		71						
17	균열	0.2	㎜	0.3	m		72						
18	균열	0.2	㎜	0.3	m		73						
19	균열	0.2	㎜	0.3	m		74						
20	균열	0.2	㎜	0.3	m		75						
21	균열	0.2	㎜	0.3	m		76						
22	균열	0.2	㎜	0.4	m		77						
23	균열	0.2	㎜	0.3	m		78						
24	균열	0.2	㎜	0.3	m		79						
25	균열	0.2	㎜	0.3	m		80						
26	균열	0.2	㎜	0.3	m		81						
27	균열	0.2	㎜	0.3	m		82						
28	균열	0.2	㎜	0.3	m		83						
29	균열	0.2	㎜	0.3	m		84						
30	균열	0.2	㎜	0.3	m		85						
31	균열	0.2	㎜	0.3	m		86						
32	균열	0.2	㎜	0.3	m		87						
33	균열	0.2	㎜	0.3	m		88

34	균열	0.2	㎜	0.3	m		89						
35	균열	0.2	㎜	0.3	m		90						
36	균열	0.3	㎜	2.0	m		91						
37	균열	0.3	㎜	2.0	m		92						
38	균열	1.0	㎜	2.0	m		93						
39	파손	0.1	m	0.1	m		94						
40	균열	0.2	㎜	0.4	m		95						
41	균열	0.1	㎜	0.4	m		96						
42	균열	0.2	㎜	0.4	m		97						
43	균열	0.3	㎜	1.0	m	신 규	98						
44							99						
45							100						
46							101						
47							102						
48							103						
49							104						
50							105						
51							106						
52							107						
53							108						
54							109						
55							110
