호남고속선 영곡터널_190(24.682~24.695km, S190)

외관조사망도 번호
U6_영곡터널_190(24K682~24K695)

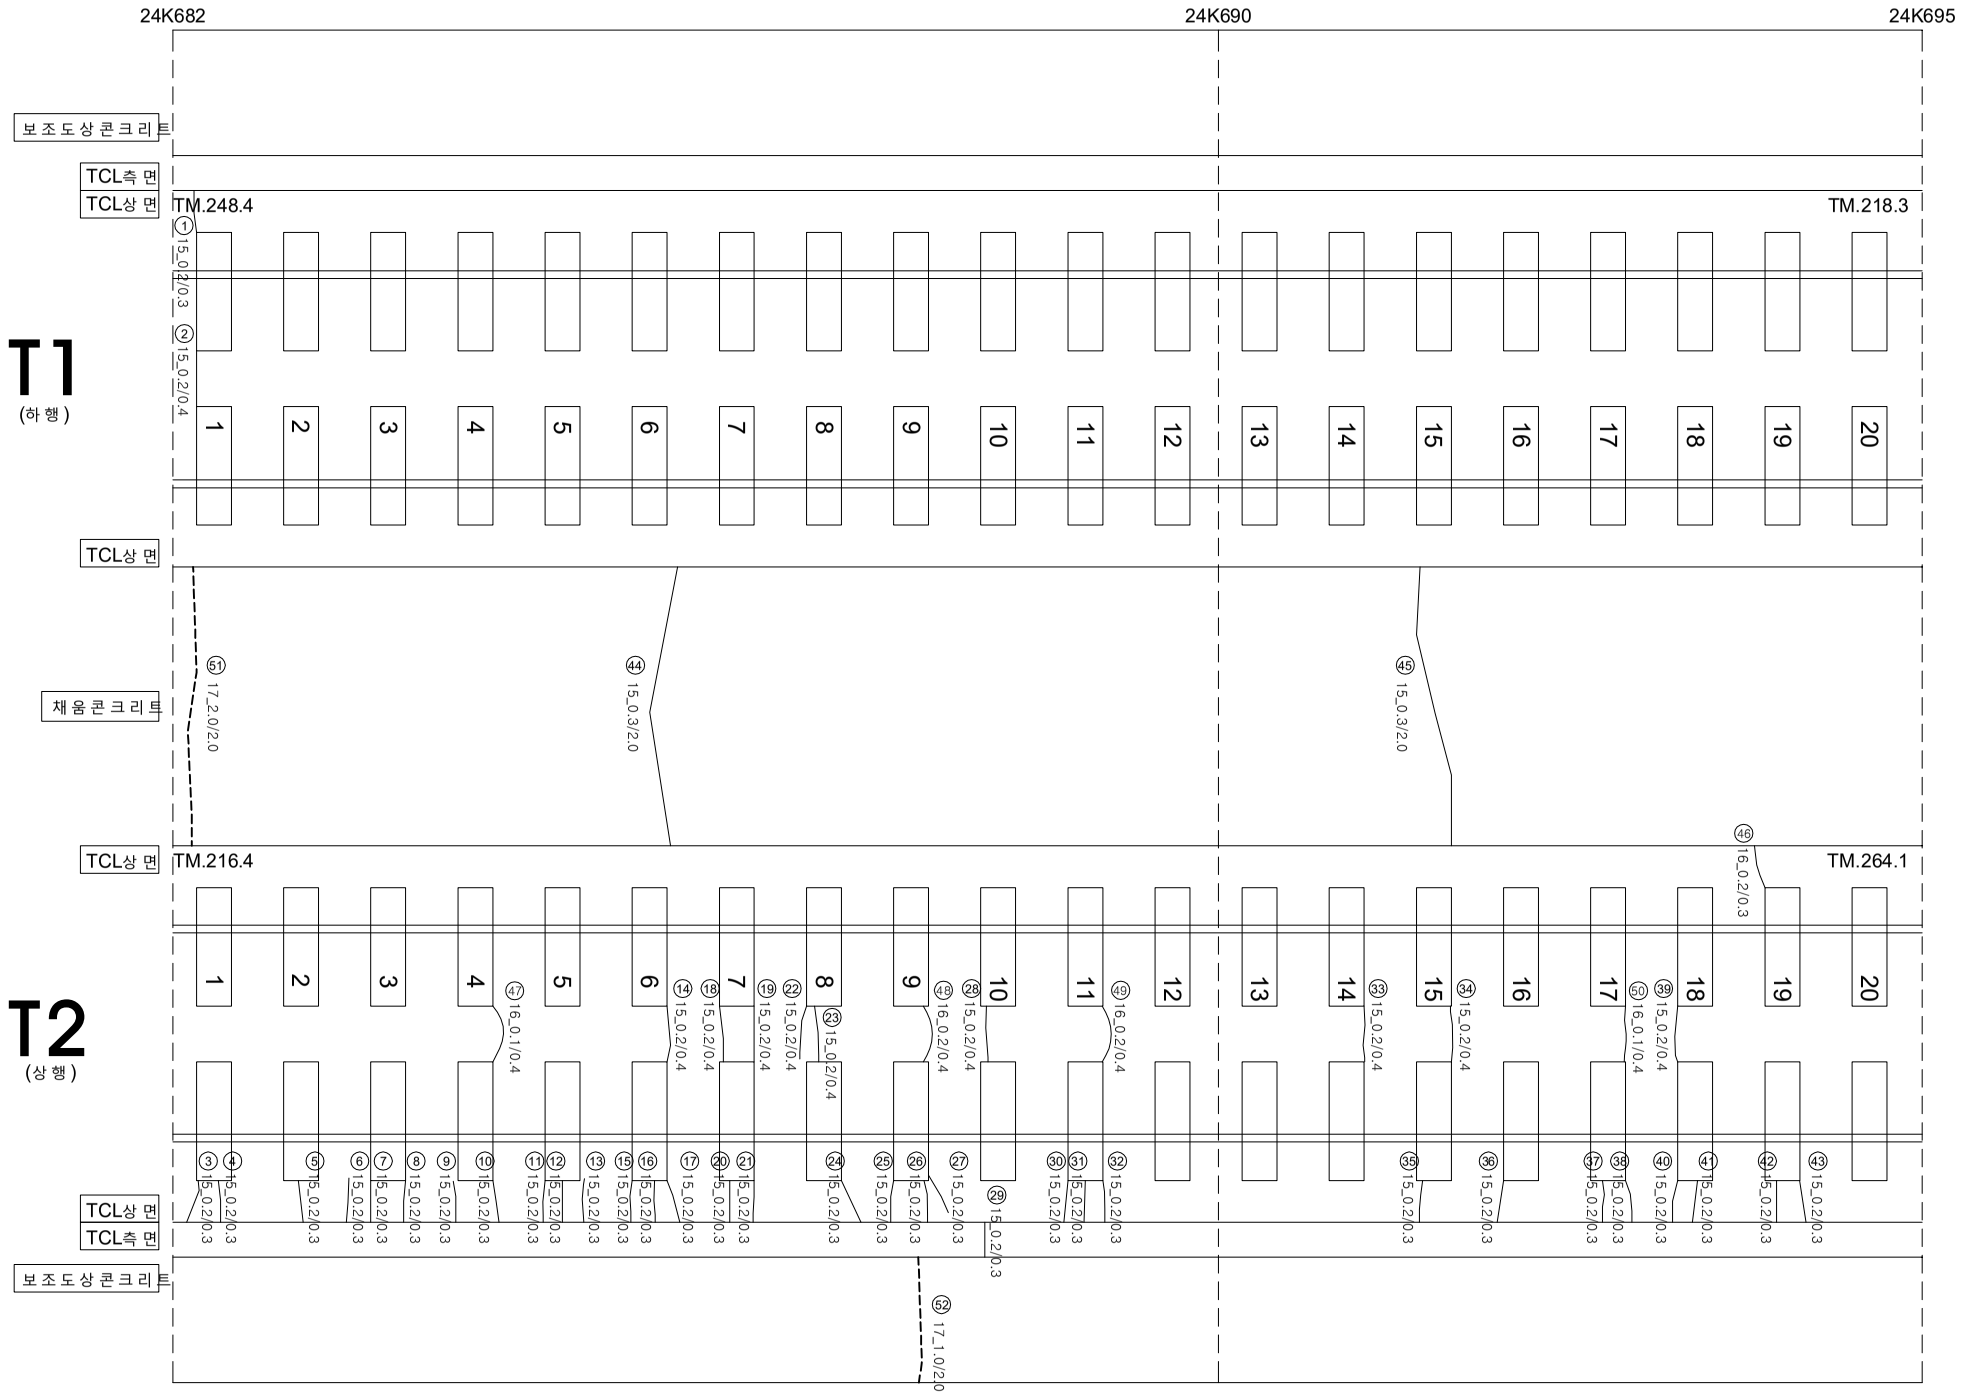
연번	손상	폭		연장		비고	연번	손상	폭		연장		비고
1	균열	0.2	㎜	0.3	m		56						
2	균열	0.2	㎜	0.4	m		57						
3	균열	0.2	㎜	0.3	m		58						
4	균열	0.2	㎜	0.3	m		59						
5	균열	0.2	㎜	0.3	m		60						
6	균열	0.2	㎜	0.3	m		61						
7	균열	0.2	㎜	0.3	m		62						
8	균열	0.2	㎜	0.3	m		63						
9	균열	0.2	㎜	0.3	m		64						
10	균열	0.2	㎜	0.3	m		65						
11	균열	0.2	㎜	0.3	m		66						
12	균열	0.2	㎜	0.3	m		67						
13	균열	0.2	㎜	0.3	m		68						
14	균열	0.2	㎜	0.4	m		69						
15	균열	0.2	㎜	0.3	m		70						
16	균열	0.2	㎜	0.3	m		71						
17	균열	0.2	㎜	0.3	m		72						
18	균열	0.2	㎜	0.4	m		73						
19	균열	0.2	㎜	0.4	m		74						
20	균열	0.2	㎜	0.3	m		75						
21	균열	0.2	㎜	0.3	m		76						
22	균열	0.2	㎜	0.4	m		77						
23	균열	0.2	㎜	0.4	m		78						
24	균열	0.2	㎜	0.3	m		79						
25	균열	0.2	㎜	0.3	m		80						
26	균열	0.2	㎜	0.3	m		81						
27	균열	0.2	㎜	0.3	m		82						
28	균열	0.2	㎜	0.4	m		83						
29	균열	0.2	㎜	0.3	m		84						
30	균열	0.2	㎜	0.3	m		85						
31	균열	0.2	㎜	0.3	m		86						
32	균열	0.2	㎜	0.3	m		87						
33	균열	0.2	㎜	0.4	m		88

34	균열	0.2	㎜	0.4	m		89						
35	균열	0.2	㎜	0.3	m		90						
36	균열	0.2	㎜	0.3	m		91						
37	균열	0.2	㎜	0.3	m		92						
38	균열	0.2	㎜	0.3	m		93						
39	균열	0.2	㎜	0.4	m		94						
40	균열	0.2	㎜	0.3	m		95						
41	균열	0.2	㎜	0.3	m		96						
42	균열	0.2	㎜	0.3	m		97						
43	균열	0.2	㎜	0.3	m		98						
44	균열	0.3	㎜	2.0	m		99						
45	균열	0.3	㎜	2.0	m		100						
46	균열	0.2	㎜	0.3	m		101						
47	균열	0.1	㎜	0.4	m		102						
48	균열	0.2	㎜	0.4	m		103						
49	균열	0.2	㎜	0.4	m		104						
50	균열	0.1	㎜	0.4	m		105						
51	균열	2.0	㎜	2.0	m	신 규	106						
52	균열	1.0	㎜	0.9	m	신 규	107						
53							108						
54							109						
55							110
