외관조사망도 번호
U6_영곡터널_110(23k698~23k711)

호남고속선 영곡터널_110(23.698~23.711km, S110)

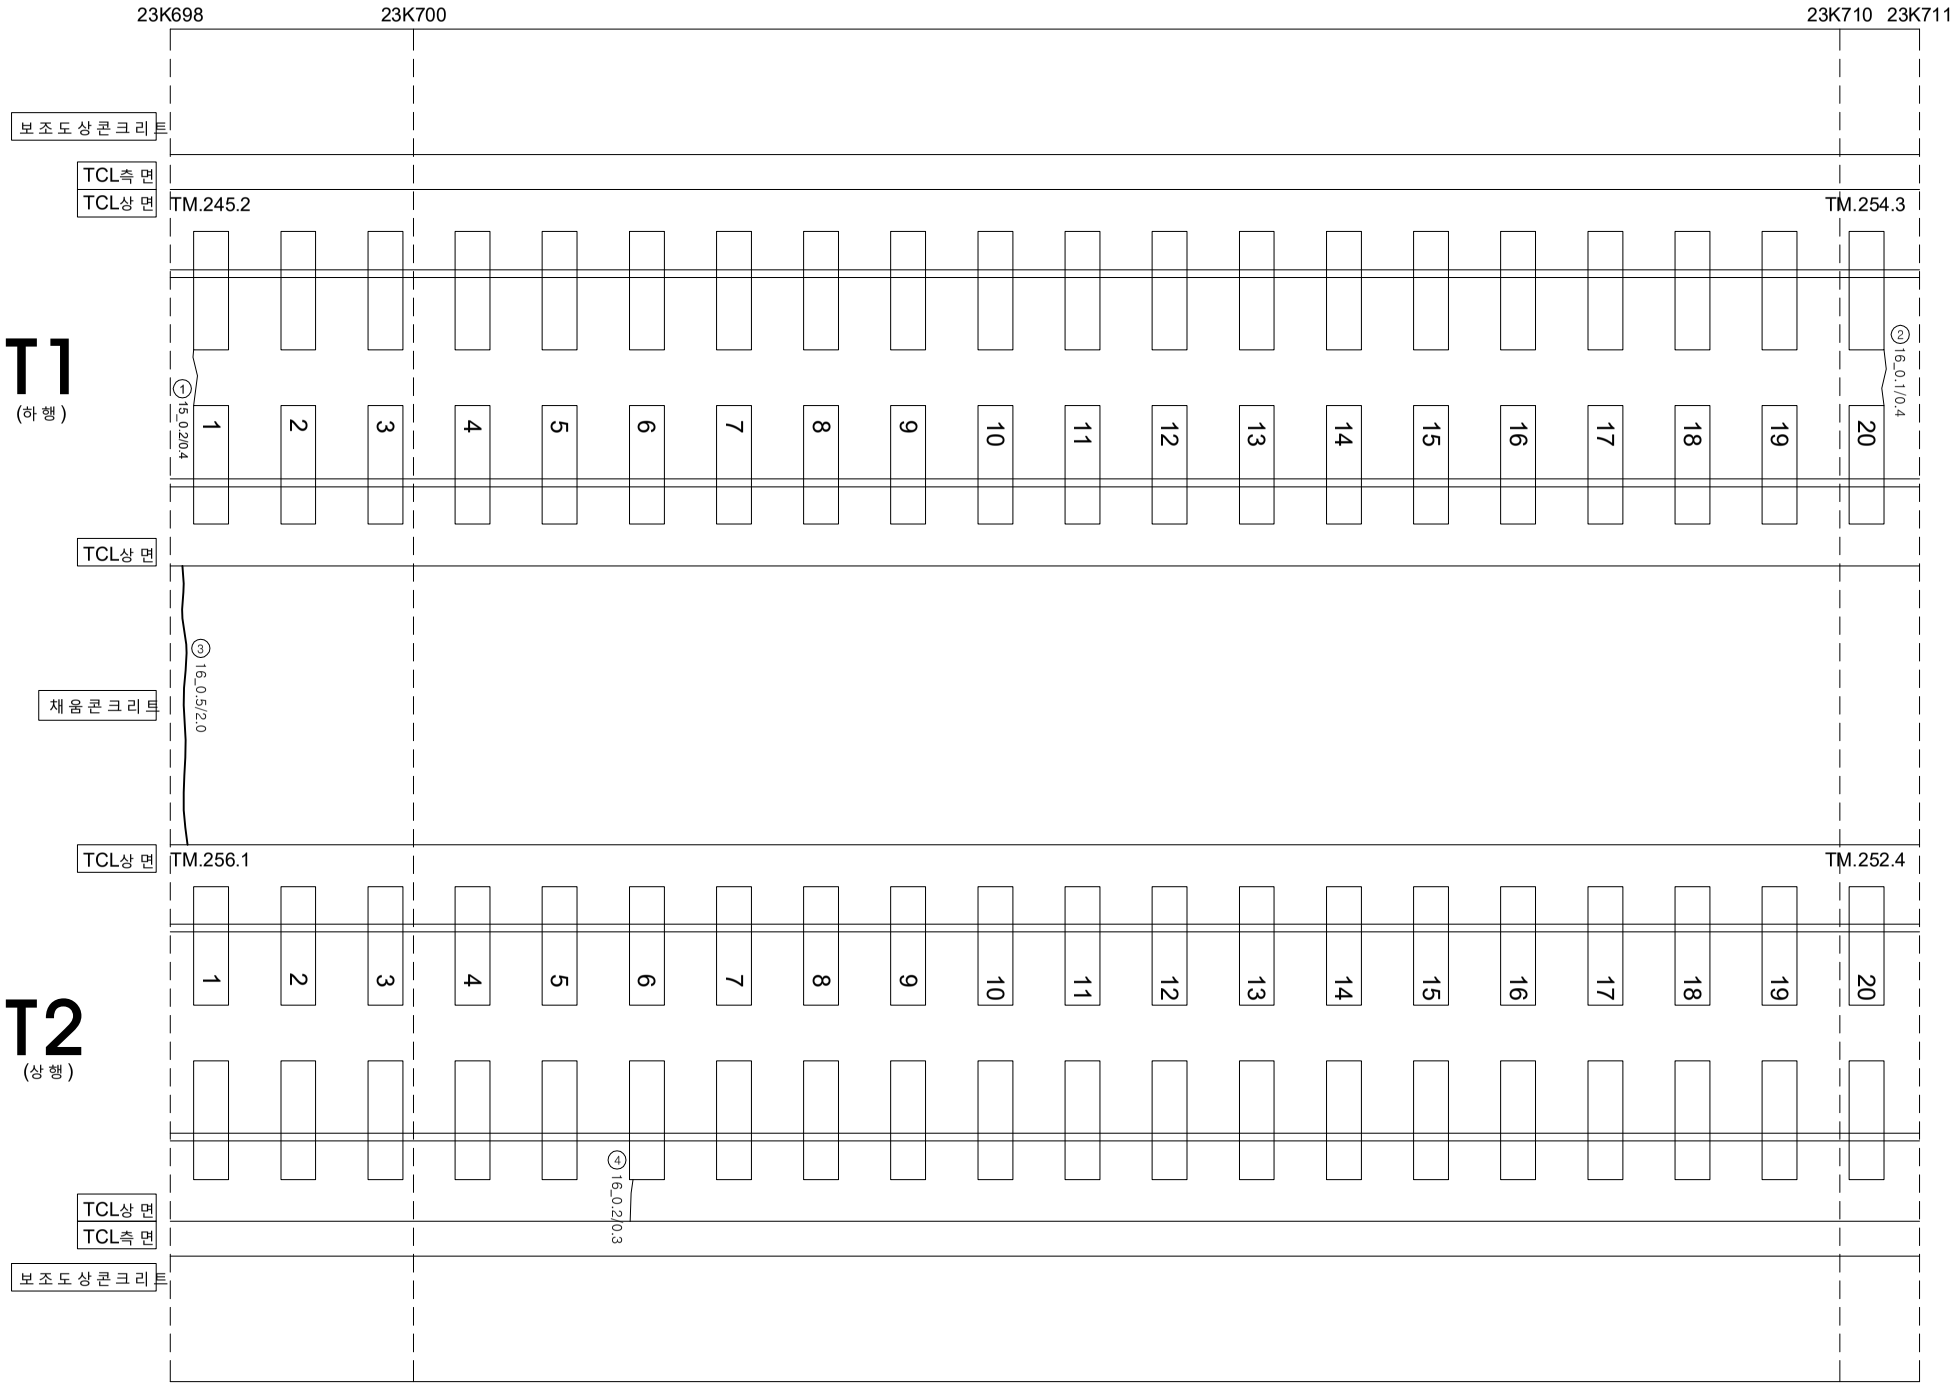
연번	손상	폭		연장		비고	연번	손상	폭		연장		비고
1	균열	0.2	㎜	0.4	m		56						
2	균열	0.1	㎜	0.4	m		57						
3	균열	0.5	㎜	2.0	m		58						
4	균열	0.2	㎜	0.3	m		59						
5							60						
6							61						
7							62						
8							63						
9							64						
10							65						
11							66						
12							67						
13							68						
14							69						
15							70						
16							71						
17							72						
18							73						
19							74						
20							75						
21							76						
22							77						
23							78						
24							79						
25							80						
26							81						
27							82						
28							83						
29							84						
30							85						
31							86						
32							87						
33							88						
34							89						
35							90						
36							91						
37							92						
38							93						
39							94						
40							95						
41							96						
42							97						
43							98						
44							99						
45							100						
46							101						
47							102						
48							103						
49							104						
50							105
