외관조사망도 번호
U6_영곡터널_192(24K707~24K720)

호남고속선 영곡터널_192(24.707~24.720km, S192)

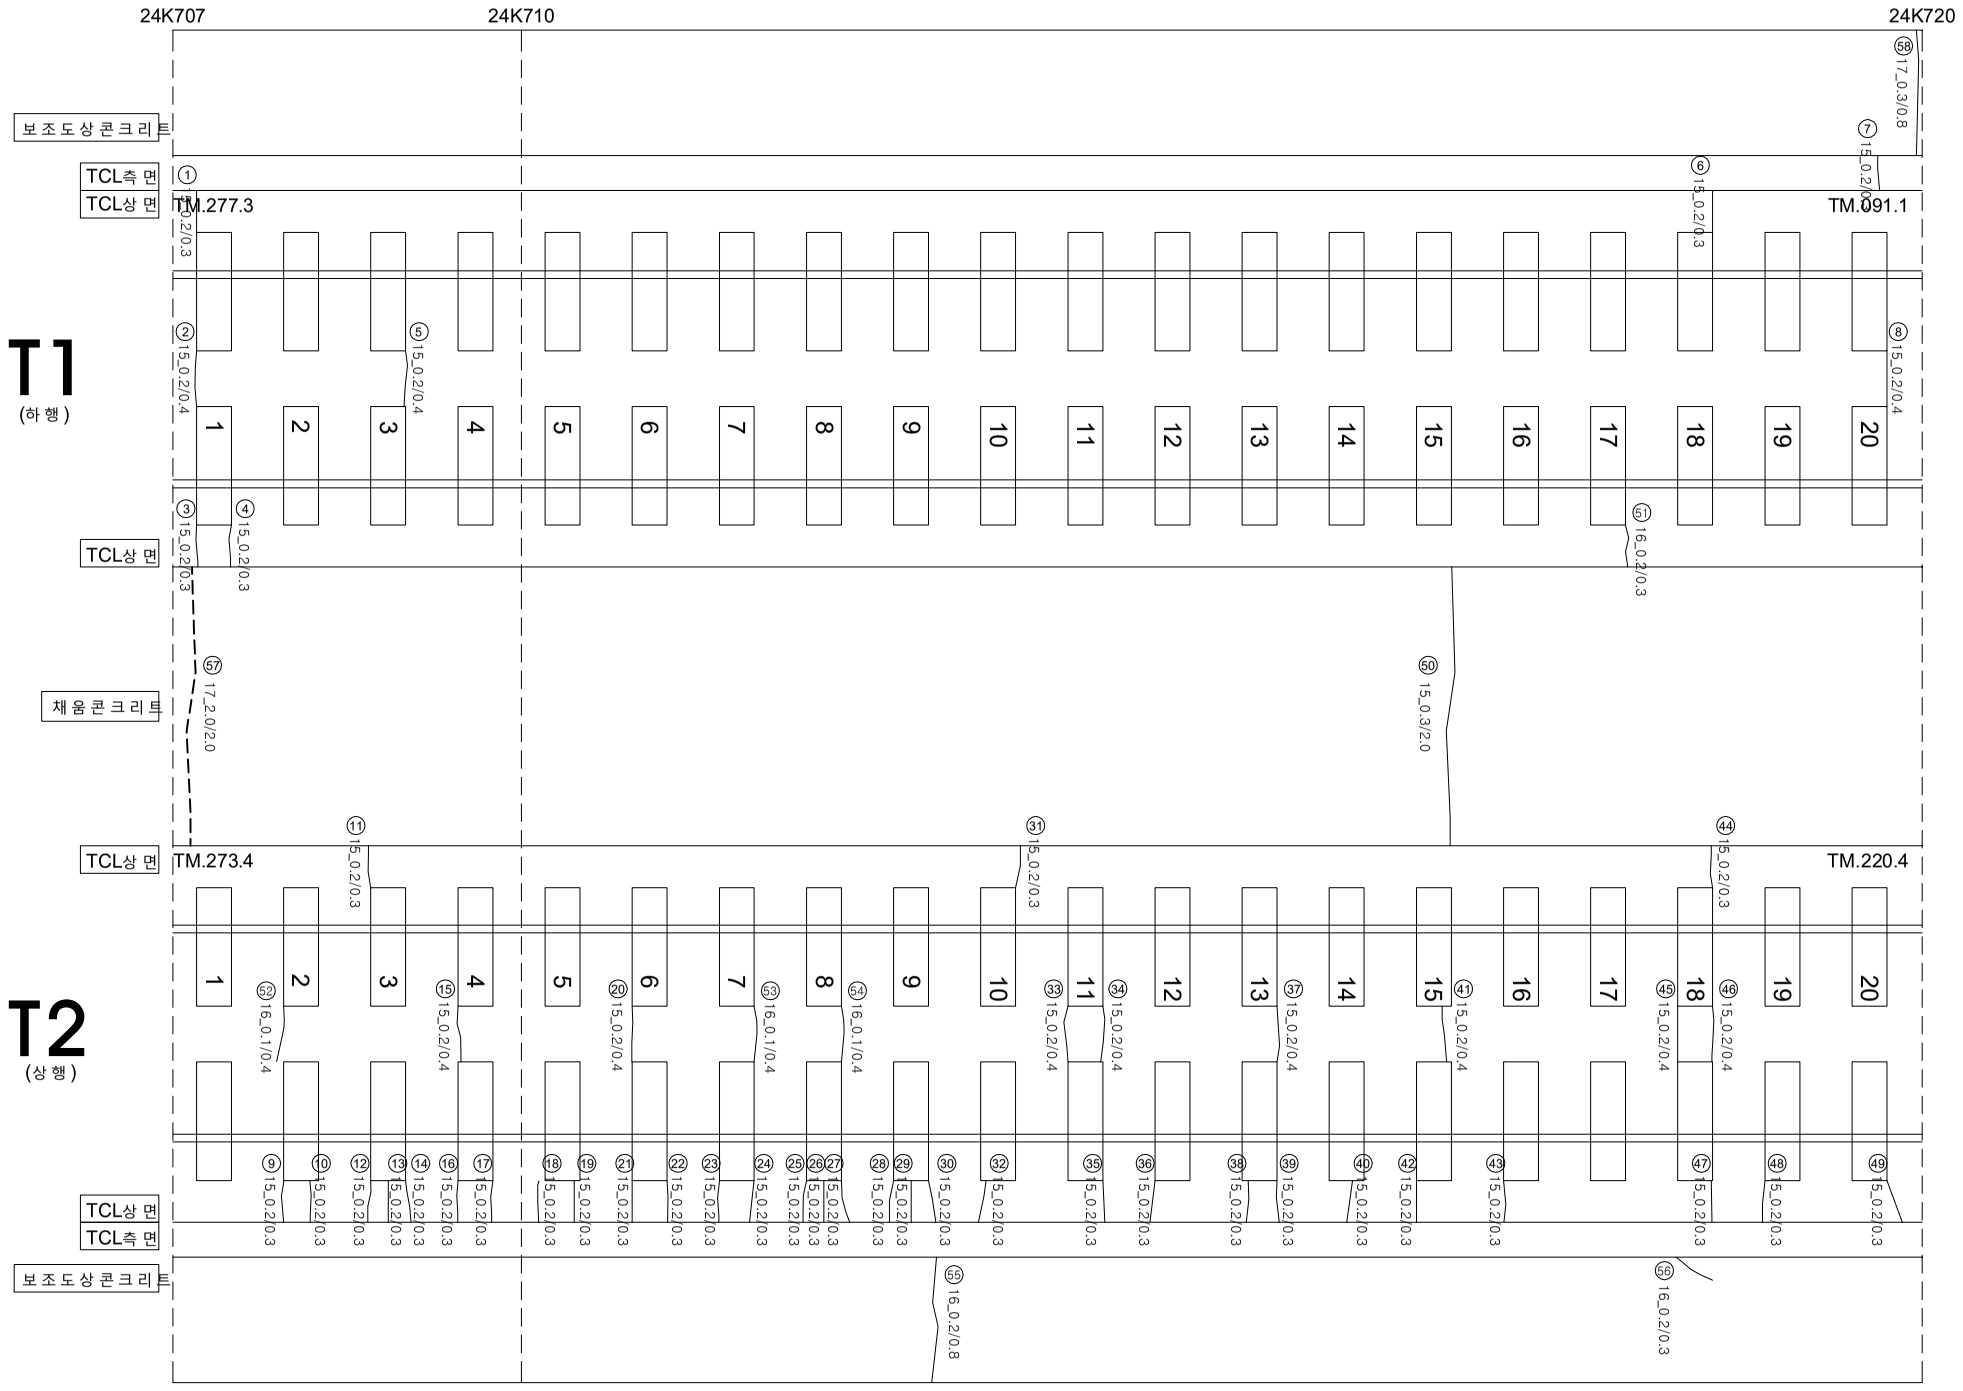
연번	손상	폭		연장		비고	연번	손상	폭		연장		비고
1	균열	0.2	㎜	0.3	m		56	균열	0.2	㎜	0.3	m	
2	균열	0.2	㎜	0.4	m		57	균열	2.0	㎜	2.0	m	신 규
3	균열	0.2	㎜	0.3	m		58	균열	0.3	㎜	0.8	m	신 규
4	균열	0.2	㎜	0.3	m		59						
5	균열	0.2	㎜	0.4	m		60						
6	균열	0.2	㎜	0.3	m		61						
7	균열	0.2	㎜	0.3	m		62						
8	균열	0.2	㎜	0.4	m		63						
9	균열	0.2	㎜	0.3	m		64						
10	균열	0.2	㎜	0.3	m		65						
11	균열	0.2	㎜	0.3	m		66						
12	균열	0.2	㎜	0.3	m		67						
13	균열	0.2	㎜	0.3	m		68						
14	균열	0.2	㎜	0.3	m		69						
15	균열	0.2	㎜	0.4	m		70						
16	균열	0.2	㎜	0.3	m		71						
17	균열	0.2	㎜	0.3	m		72						
18	균열	0.2	㎜	0.3	m		73						
19	균열	0.2	㎜	0.3	m		74						
20	균열	0.2	㎜	0.4	m		75						
21	균열	0.2	㎜	0.3	m		76						
22	균열	0.2	㎜	0.3	m		77						
23	균열	0.2	㎜	0.3	m		78						
24	균열	0.2	㎜	0.3	m		79						
25	균열	0.2	㎜	0.3	m		80						
26	균열	0.2	㎜	0.3	m		81						
27	균열	0.2	㎜	0.3	m		82						
28	균열	0.2	㎜	0.3	m		83						
29	균열	0.2	㎜	0.3	m		84						
30	균열	0.2	㎜	0.3	m		85						
31	균열	0.2	㎜	0.3	m		86						
32	균열	0.2	㎜	0.3	m		87

33	균열	0.2	㎜	0.4	m		88						
34	균열	0.2	㎜	0.4	m		89						
35	균열	0.2	㎜	0.3	m		90						
36	균열	0.2	㎜	0.3	m		91						
37	균열	0.2	㎜	0.4	m		92						
38	균열	0.2	㎜	0.3	m		93						
39	균열	0.2	㎜	0.3	m		94						
40	균열	0.2	㎜	0.3	m		95						
41	균열	0.2	㎜	0.4	m		96						
42	균열	0.2	㎜	0.3	m		97						
43	균열	0.2	㎜	0.3	m		98						
44	균열	0.2	㎜	0.3	m		99						
45	균열	0.2	㎜	0.4	m		100						
46	균열	0.2	㎜	0.4	m		101						
47	균열	0.2	㎜	0.3	m		102						
48	균열	0.2	㎜	0.3	m		103						
49	균열	0.2	㎜	0.3	m		104						
50	균열	0.3	㎜	2.0	m		105						
51	균열	0.2	㎜	0.3	m		106						
52	균열	0.1	㎜	0.4	m		107						
53	균열	0.1	㎜	0.4	m		108						
54	균열	0.1	㎜	0.4	m		109						
55	균열	0.2	㎜	0.8	m		110
