외관조사망도 번호
U6_영곡터널_193(24K720~24K732)

호남고속선 영곡터널_193(24.720~24.732km, S193)

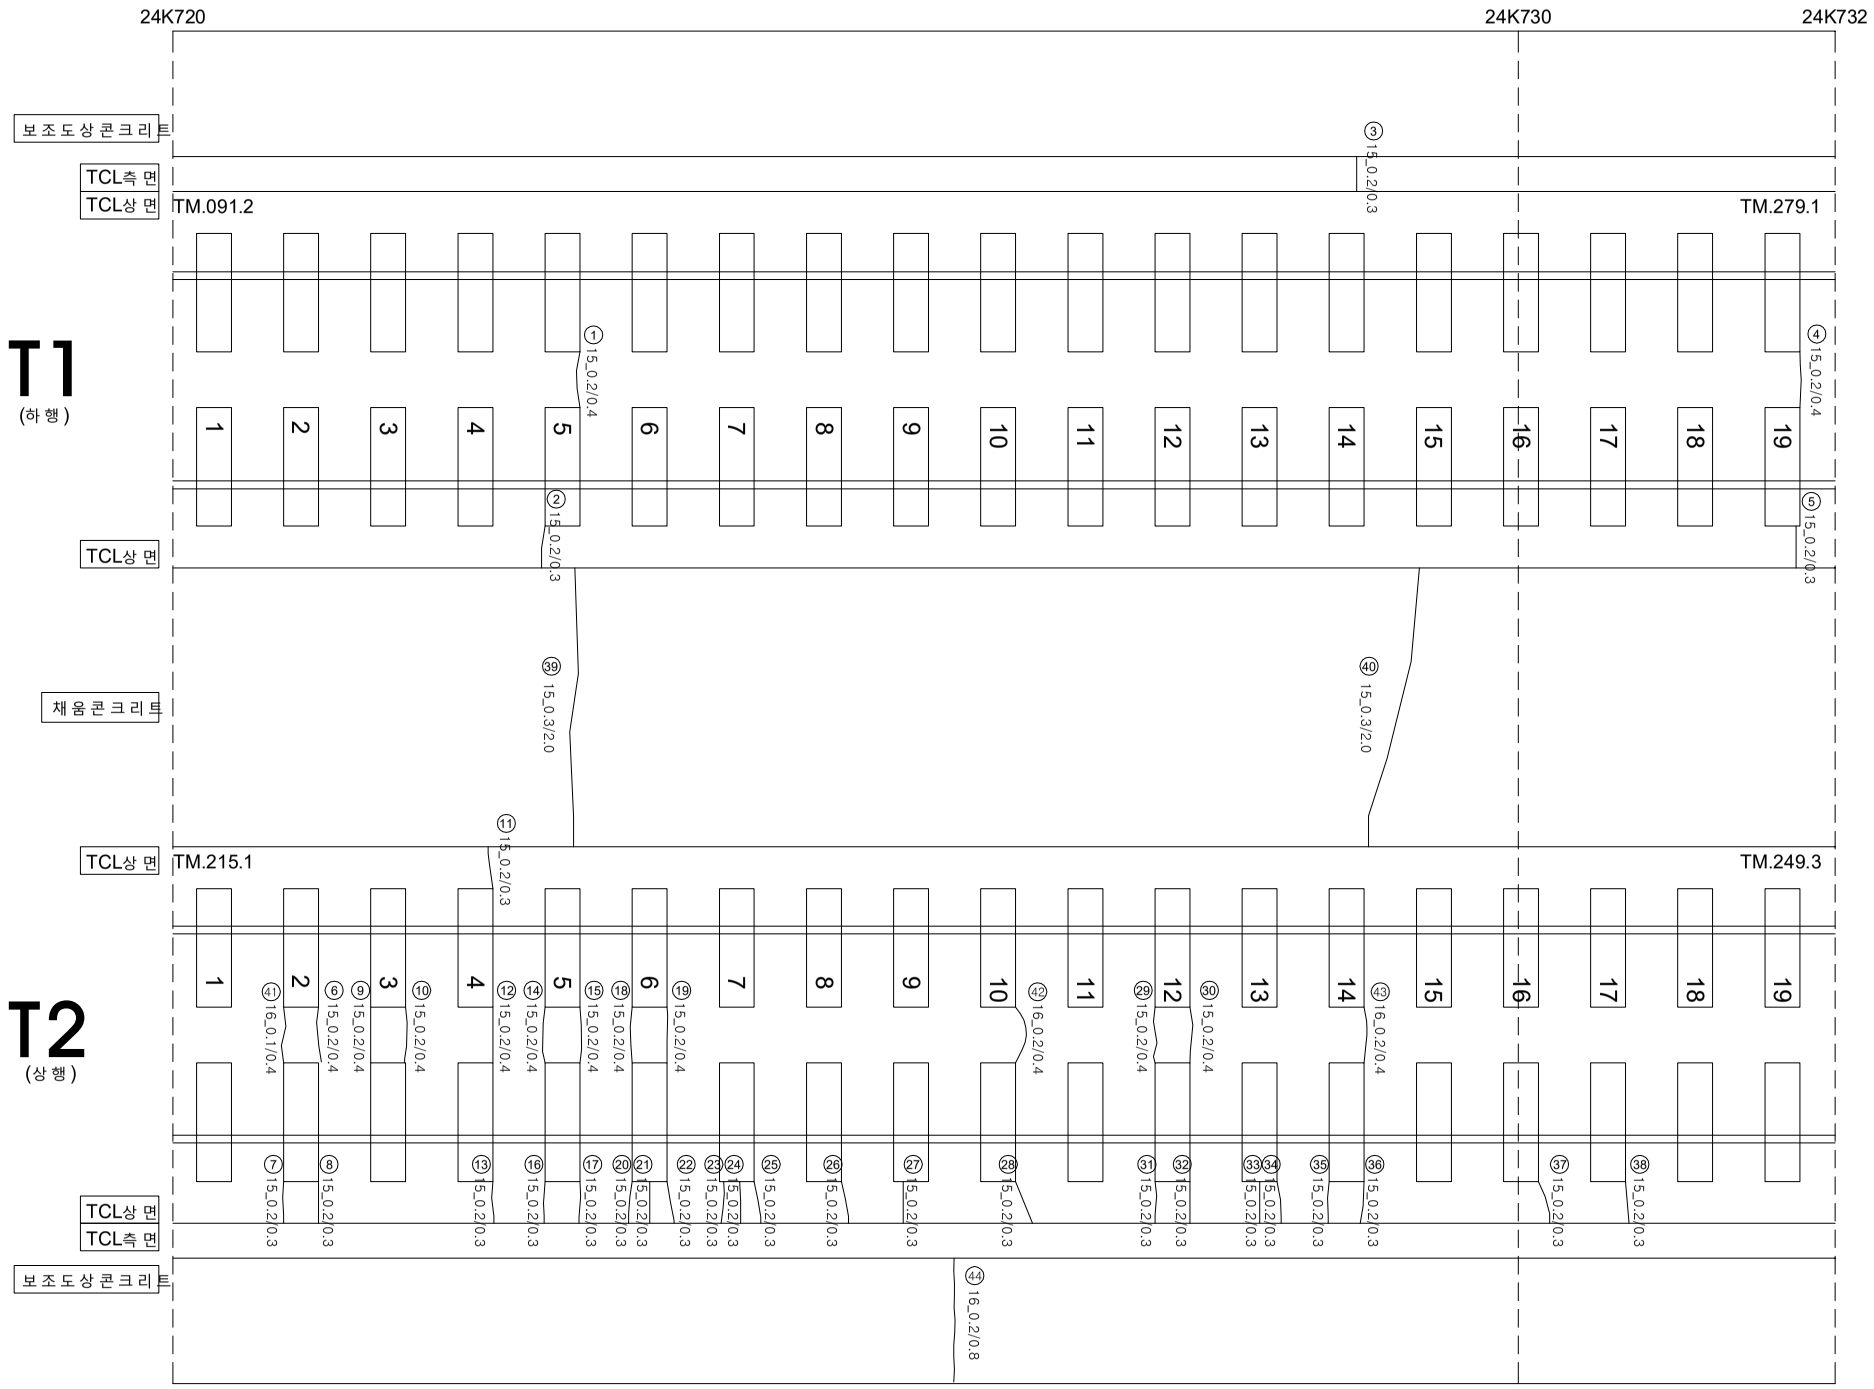
연번	손상	폭		연장		비고	연번	손상	폭		연장		비고
1	균열	0.2	㎜	0.4	m		56						
2	균열	0.2	㎜	0.3	m		57						
3	균열	0.2	㎜	0.3	m		58						
4	균열	0.2	㎜	0.4	m		59						
5	균열	0.2	㎜	0.3	m		60						
6	균열	0.2	㎜	0.4	m		61						
7	균열	0.2	㎜	0.3	m		62						
8	균열	0.2	㎜	0.3	m		63						
9	균열	0.2	㎜	0.4	m		64						
10	균열	0.2	㎜	0.4	m		65						
11	균열	0.2	㎜	0.3	m		66						
12	균열	0.2	㎜	0.4	m		67						
13	균열	0.2	㎜	0.3	m		68						
14	균열	0.2	㎜	0.4	m		69						
15	균열	0.2	㎜	0.4	m		70						
16	균열	0.2	㎜	0.3	m		71						
17	균열	0.2	㎜	0.3	m		72						
18	균열	0.2	㎜	0.4	m		73						
19	균열	0.2	㎜	0.4	m		74						
20	균열	0.2	㎜	0.3	m		75						
21	균열	0.2	㎜	0.3	m		76						
22	균열	0.2	㎜	0.3	m		77						
23	균열	0.2	㎜	0.3	m		78						
24	균열	0.2	㎜	0.3	m		79						
25	균열	0.2	㎜	0.3	m		80						
26	균열	0.2	㎜	0.3	m		81						
27	균열	0.2	㎜	0.3	m		82						
28	균열	0.2	㎜	0.3	m		83						
29	균열	0.2	㎜	0.4	m		84						
30	균열	0.2	㎜	0.4	m		85						
31	균열	0.2	㎜	0.3	m		86						
32	균열	0.2	㎜	0.3	m		87						
33	균열	0.2	㎜	0.3	m		88

34	균열	0.2	㎜	0.3	m		89						
35	균열	0.2	㎜	0.3	m		90						
36	균열	0.2	㎜	0.3	m		91						
37	균열	0.2	㎜	0.3	m		92						
38	균열	0.2	㎜	0.3	m		93						
39	균열	0.3	㎜	2.0	m		94						
40	균열	0.3	㎜	2.0	m		95						
41	균열	0.1	㎜	0.4	m		96						
42	균열	0.2	㎜	0.4	m		97						
43	균열	0.2	㎜	0.4	m		98						
44	균열	0.2	㎜	0.8	m		99						
45							100						
46							101						
47							102						
48							103						
49							104						
50							105						
51							106						
52							107						
53							108						
54							109						
55							110
