외관조사망도 번호
U6_영곡터널_197(24K770~24K782)

호남고속선 영곡터널_197(24.770~24.782km, S197)

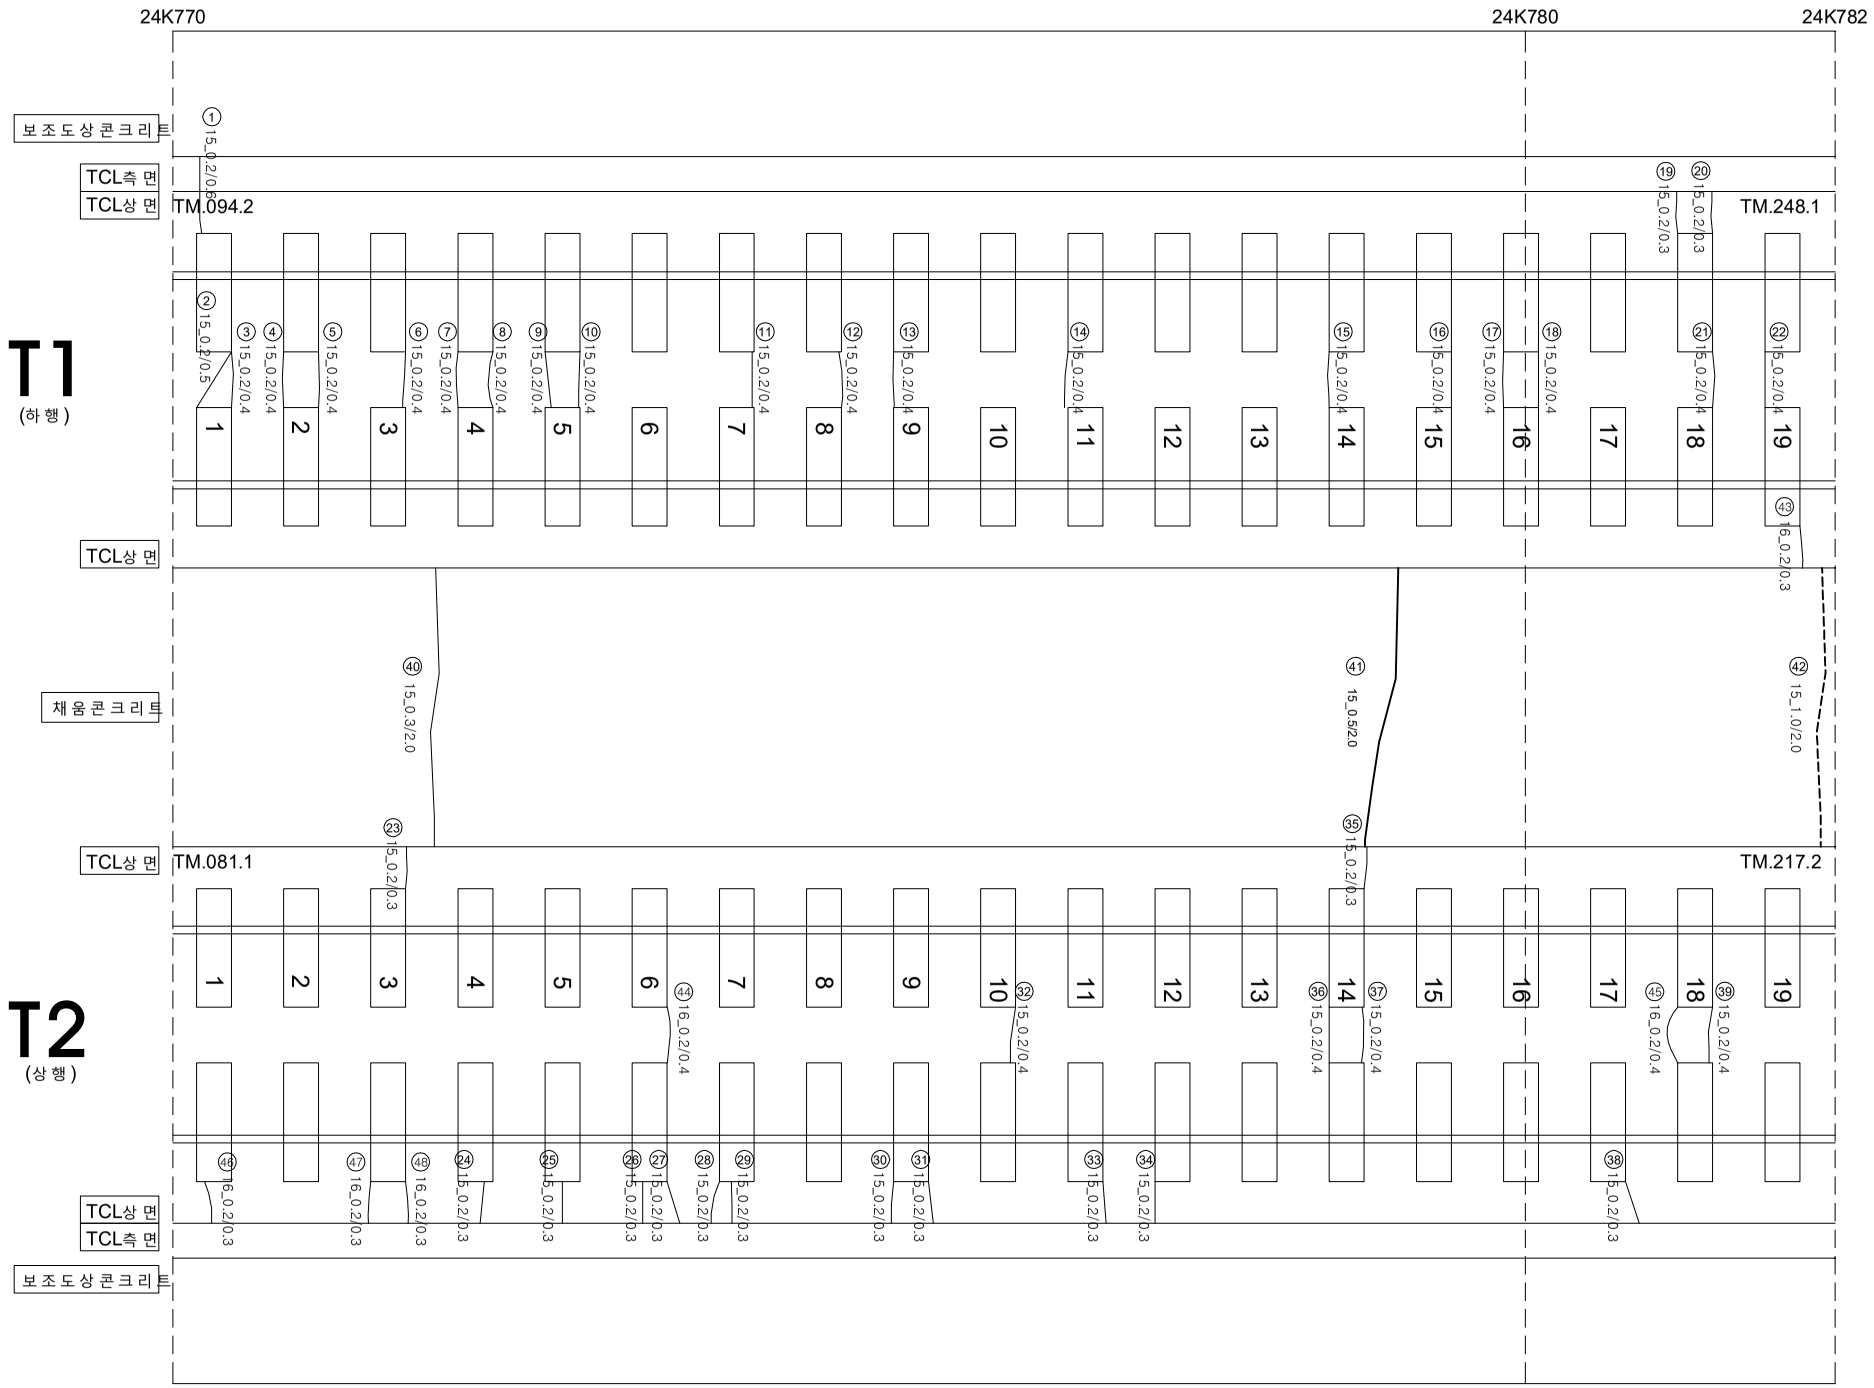
연번	손상	폭		연장		비고	연번	손상	폭		연장		비고
1	균열	0.2	㎜	0.6	m		56						
2	균열	0.2	㎜	0.5	m		57						
3	균열	0.2	㎜	0.4	m		58						
4	균열	0.2	㎜	0.4	m		59						
5	균열	0.2	㎜	0.4	m		60						
6	균열	0.2	㎜	0.4	m		61						
7	균열	0.2	㎜	0.4	m		62						
8	균열	0.2	㎜	0.4	m		63						
9	균열	0.2	㎜	0.4	m		64						
10	균열	0.2	㎜	0.4	m		65						
11	균열	0.2	㎜	0.4	m		66						
12	균열	0.2	㎜	0.4	m		67						
13	균열	0.2	㎜	0.4	m		68						
14	균열	0.2	㎜	0.4	m		69						
15	균열	0.2	㎜	0.4	m		70						
16	균열	0.2	㎜	0.4	m		71						
17	균열	0.2	㎜	0.4	m		72						
18	균열	0.2	㎜	0.4	m		73						
19	균열	0.2	㎜	0.3	m		74						
20	균열	0.2	㎜	0.3	m		75						
21	균열	0.2	㎜	0.4	m		76						
22	균열	0.2	㎜	0.4	m		77						
23	균열	0.2	㎜	0.3	m		78						
24	균열	0.2	㎜	0.3	m		79						
25	균열	0.2	㎜	0.3	m		80						
26	균열	0.2	㎜	0.3	m		81						
27	균열	0.2	㎜	0.3	m		82						
28	균열	0.2	㎜	0.3	m		83						
29	균열	0.2	㎜	0.3	m		84						
30	균열	0.2	㎜	0.3	m		85						
31	균열	0.2	㎜	0.3	m		86						
32	균열	0.2	㎜	0.4	m		87						
33	균열	0.2	㎜	0.3	m		88

34	균열	0.2	㎜	0.3	m		89						
35	균열	0.2	㎜	0.3	m		90						
36	균열	0.2	㎜	0.4	m		91						
37	균열	0.2	㎜	0.4	m		92						
38	균열	0.2	㎜	0.3	m		93						
39	균열	0.2	㎜	0.4	m		94						
40	균열	0.3	㎜	2.0	m		95						
41	균열	0.5	㎜	2.0	m		96						
42	균열	1.0	㎜	2.0	m		97						
43	균열	0.2	㎜	0.3	m		98						
44	균열	0.2	㎜	0.4	m		99						
45	균열	0.2	㎜	0.4	m		100						
46	균열	0.2	㎜	0.3	m		101						
47	균열	0.2	㎜	0.3	m		102						
48	균열	0.2	㎜	0.3	m		103						
49							104						
50							105						
51							106						
52							107						
53							108						
54							109						
55							110
