외관조사망도 번호
U6_영곡터널_199(24K795~24K807)

호남고속선 영곡터널_199(24.795~24.807km, S199)

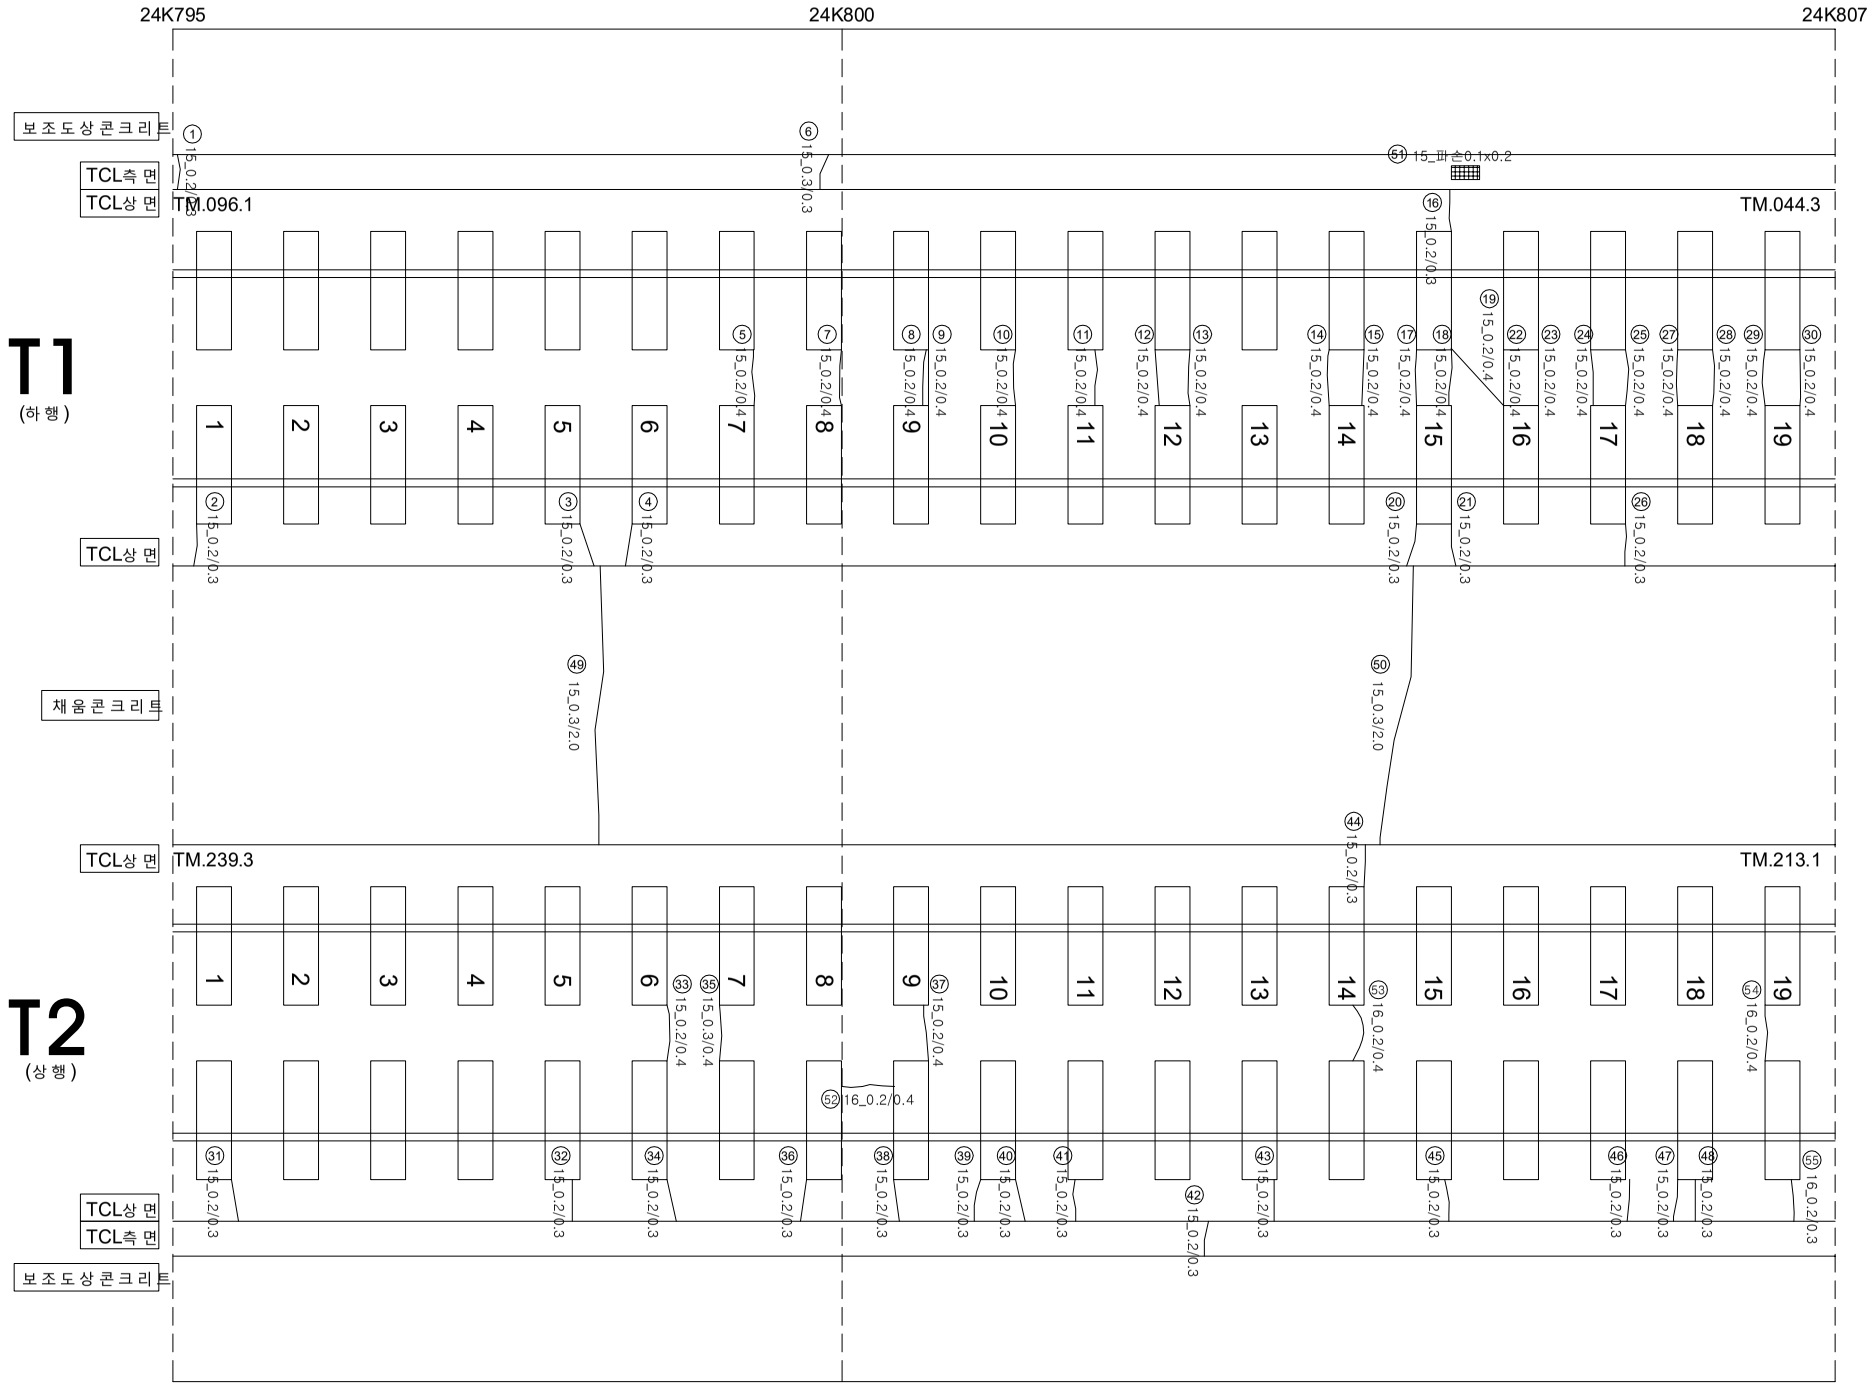
연번	손상	폭		연장		비고	연번	손상	폭		연장		비고
1	균열	0.2	㎜	0.3	m		56						
2	균열	0.2	㎜	0.3	m		57						
3	균열	0.2	㎜	0.3	m		58						
4	균열	0.2	㎜	0.3	m		59						
5	균열	0.2	㎜	0.4	m		60						
6	균열	0.3	㎜	0.3	m		61						
7	균열	0.2	㎜	0.4	m		62						
8	균열	0.2	㎜	0.4	m		63						
9	균열	0.2	㎜	0.4	m		64						
10	균열	0.2	㎜	0.4	m		65						
11	균열	0.2	㎜	0.4	m		66						
12	균열	0.2	㎜	0.4	m		67						
13	균열	0.2	㎜	0.4	m		68						
14	균열	0.2	㎜	0.4	m		69						
15	균열	0.2	㎜	0.4	m		70						
16	균열	0.2	㎜	0.3	m		71						
17	균열	0.2	㎜	0.4	m		72						
18	균열	0.2	㎜	0.4	m		73						
19	균열	0.2	㎜	0.4	m		74						
20	균열	0.2	㎜	0.3	m		75						
21	균열	0.2	㎜	0.3	m		76						
22	균열	0.2	㎜	0.4	m		77						
23	균열	0.2	㎜	0.4	m		78						
24	균열	0.2	㎜	0.4	m		79						
25	균열	0.2	㎜	0.4	m		80						
26	균열	0.2	㎜	0.3	m		81						
27	균열	0.2	㎜	0.4	m		82						
28	균열	0.2	㎜	0.4	m		83						
29	균열	0.2	㎜	0.4	m		84						
30	균열	0.2	㎜	0.4	m		85						
31	균열	0.2	㎜	0.3	m		86						
32	균열	0.2	㎜	0.3	m		87						
33	균열	0.2	㎜	0.4	m		88

34	균열	0.2	㎜	0.3	m		89						
35	균열	0.3	㎜	0.4	m		90						
36	균열	0.2	㎜	0.3	m		91						
37	균열	0.2	㎜	0.4	m		92						
38	균열	0.2	㎜	0.3	m		93						
39	균열	0.2	㎜	0.3	m		94						
40	균열	0.2	㎜	0.3	m		95						
41	균열	0.2	㎜	0.3	m		96						
42	균열	0.2	㎜	0.3	m		97						
43	균열	0.2	㎜	0.3	m		98						
44	균열	0.2	㎜	0.3	m		99						
45	균열	0.2	㎜	0.3	m		100						
46	균열	0.2	㎜	0.3	m		101						
47	균열	0.2	㎜	0.3	m		102						
48	균열	0.2	㎜	0.3	m		103						
49	균열	0.3	㎜	2.0	m		104						
50	균열	0.3	㎜	2.0	m		105						
51	균열	0.1	㎜	0.2	m		106						
52	균열	0.2	㎜	0.4	m		107						
53	균열	0.2	㎜	0.4	m		108						
54	균열	0.2	㎜	0.4	m		109						
55	균열	0.2	㎜	0.3	m		110
