외관조사망도 번호
U6_영곡터널_200(24K807~24K819)

호남고속선 영곡터널_200(24.807~24.819km, S200)

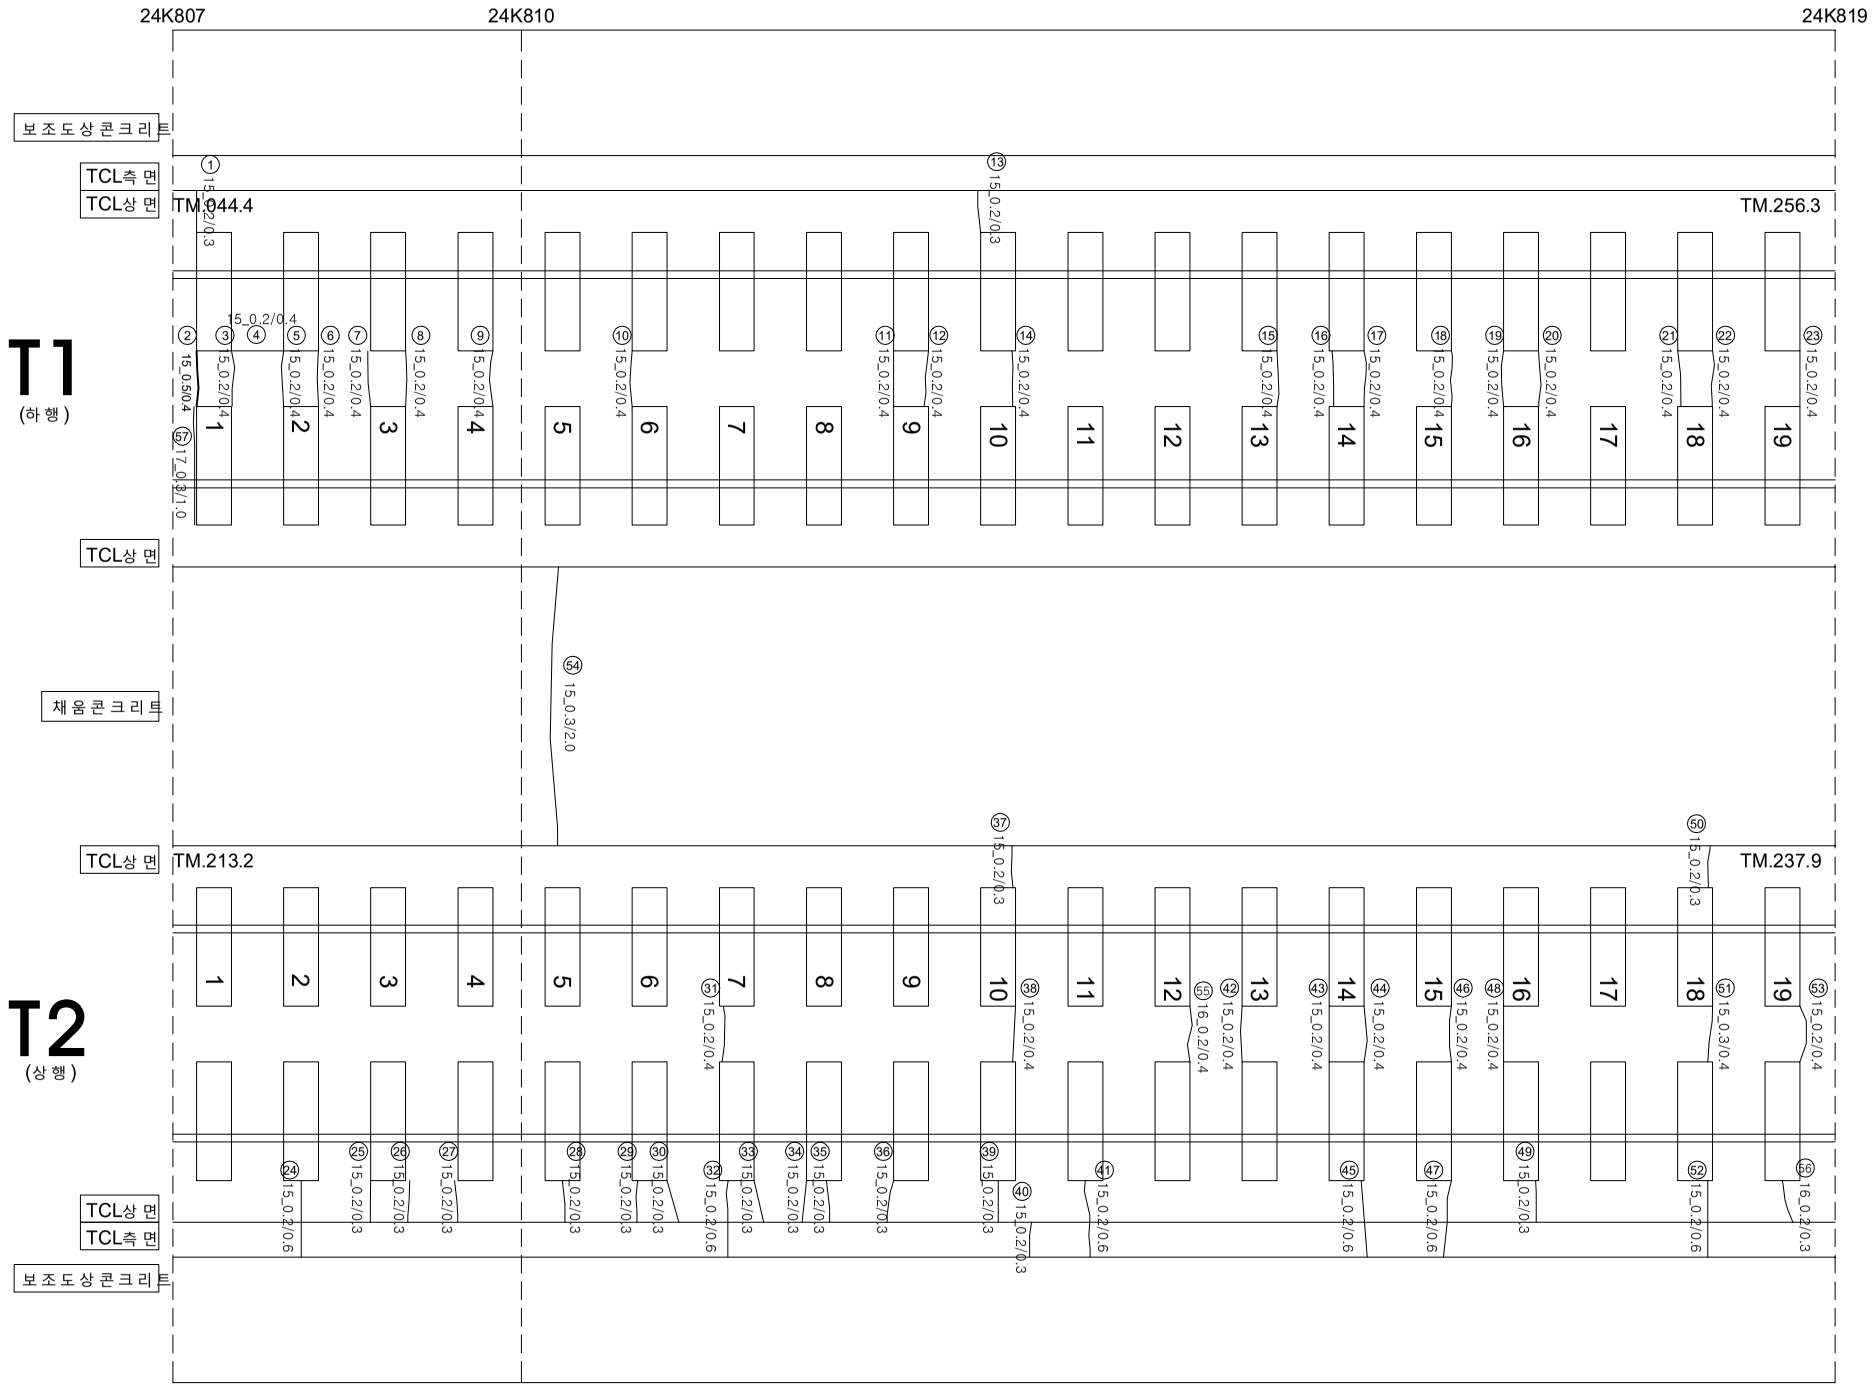
연번	손상	폭		연장		비고	연번	손상	폭		연장		비고
1	균열	0.2	㎜	0.3	m		56	균열	0.2	㎜	0.3	m	
2	균열	0.2	㎜	0.4	m		57	경계부 균열	0.3	㎜	1.0	m	신규
3	균열	0.2	㎜	0.4	m		58						
4	균열	0.2	㎜	0.4	m		59						
5	균열	0.2	㎜	0.4	m		60						
6	균열	0.2	㎜	0.4	m		61						
7	균열	0.2	㎜	0.4	m		62						
8	균열	0.2	㎜	0.4	m		63						
9	균열	0.2	㎜	0.4	m		64						
10	균열	0.2	㎜	0.4	m		65						
11	균열	0.2	㎜	0.4	m		66						
12	균열	0.2	㎜	0.4	m		67						
13	균열	0.2	㎜	0.3	m		68						
14	균열	0.2	㎜	0.4	m		69						
15	균열	0.2	㎜	0.4	m		70						
16	균열	0.2	㎜	0.4	m		71						
17	균열	0.2	㎜	0.4	m		72						
18	균열	0.2	㎜	0.4	m		73						
19	균열	0.2	㎜	0.4	m		74						
20	균열	0.2	㎜	0.4	m		75						
21	균열	0.2	㎜	0.4	m		76						
22	균열	0.2	㎜	0.4	m		77						
23	균열	0.2	㎜	0.4	m		78						
24	균열	0.2	㎜	0.6	m		79						
25	균열	0.2	㎜	0.3	m		80						
26	균열	0.2	㎜	0.3	m		81						
27	균열	0.2	㎜	0.3	m		82						
28	균열	0.2	㎜	0.3	m		83						
29	균열	0.2	㎜	0.3	m		84						
30	균열	0.2	㎜	0.3	m		85						
31	균열	0.2	㎜	0.4	m		86						
32	균열	0.2	㎜	0.6	m		87

33	균열	0.2	㎜	0.3	m		88						
34	균열	0.2	㎜	0.3	m		89						
35	균열	0.2	㎜	0.3	m		90						
36	균열	0.2	㎜	0.3	m		91						
37	균열	0.2	㎜	0.3	m		92						
38	균열	0.2	㎜	0.4	m		93						
39	균열	0.2	㎜	0.3	m		94						
40	균열	0.2	㎜	0.3	m		95						
41	균열	0.2	㎜	0.6	m		96						
42	균열	0.2	㎜	0.4	m		97						
43	균열	0.2	㎜	0.4	m		98						
44	균열	0.2	㎜	0.4	m		99						
45	균열	0.2	㎜	0.6	m		100						
46	균열	0.2	㎜	0.4	m		101						
47	균열	0.2	㎜	0.6	m		102						
48	균열	0.2	㎜	0.4	m		103						
49	균열	0.2	㎜	0.3	m		104						
50	균열	0.2	㎜	0.3	m		105						
51	균열	0.3	㎜	0.4	m		106						
52	균열	0.2	㎜	0.6	m		107						
53	균열	0.2	㎜	0.4	m		108						
54	균열	0.3	㎜	2.0	m		109						
55	균열	0.2	㎜	0.4	m		110
