외관조사망도 번호
U6_영곡터널_212(24k957~24k970)

호남고속선 영곡터널_212(24.957~24.970km, S212)

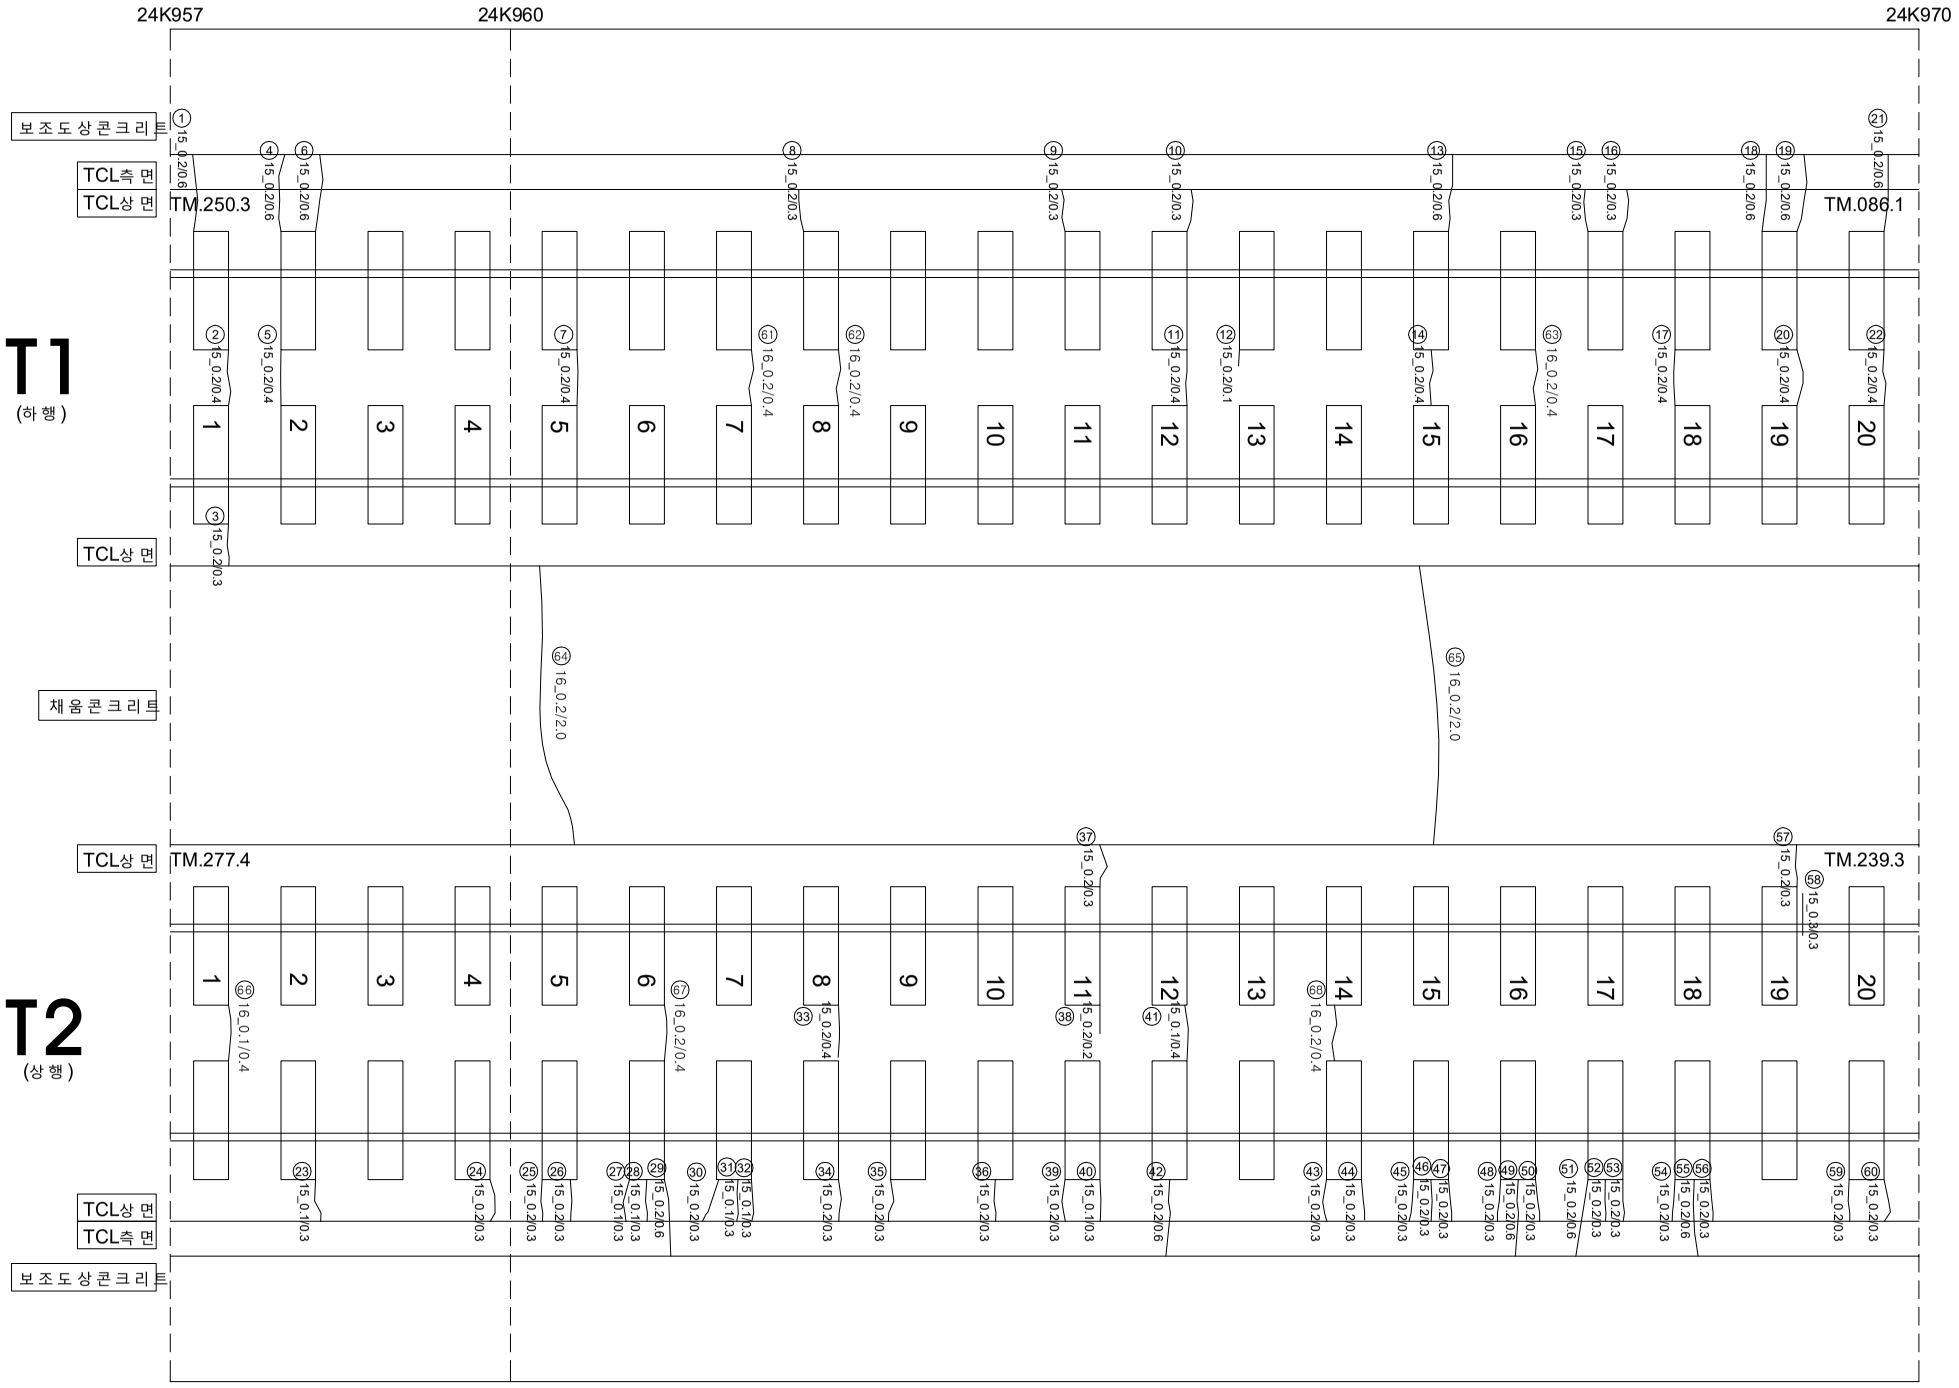
연번	손상	폭		연장		비고	연번	손상	폭		연장		비고
1	균열	0.2	㎜	0.6	m		56	균열	0.2	㎜	0.3	m	
2	균열	0.2	㎜	0.4	m		57	균열	0.2	㎜	0.3	m	
3	균열	0.2	㎜	0.3	m		58	경계부균열	0.3	㎜	0.3	m	
4	균열	0.2	㎜	0.6	m		59	균열	0.2	㎜	0.3	m	
5	균열	0.2	㎜	0.4	m		60	균열	0.2	㎜	0.3	m	
6	균열	0.2	㎜	0.6	m		61	균열	0.2	㎜	2.0	m	
7	균열	0.2	㎜	0.4	m		62	균열	0.2	㎜	2.0	m	
8	균열	0.2	㎜	0.3	m		63	균열	0.1	㎜	0.4	m	
9	균열	0.2	㎜	0.3	m		64	균열	0.2	㎜	0.4	m	
10	균열	0.2	㎜	0.3	m		65	균열	0.2	㎜	0.4	m	
11	균열	0.2	㎜	0.4	m		66	균열	0.1	㎜	0.4	m	
12	균열	0.2	㎜	0.1	m		67	균열	0.2	㎜	0.4	m	
13	균열	0.2	㎜	0.6	m		68	균열	0.2	㎜	0.4	m	
14	균열	0.2	㎜	0.4	m		69						
15	균열	0.2	㎜	0.3	m		70						
16	균열	0.2	㎜	0.3	m		71						
17	균열	0.2	㎜	0.4	m		72						
18	균열	0.2	㎜	0.6	m		73						
19	균열	0.2	㎜	0.6	m		74						
20	균열	0.2	㎜	0.4	m		75						
21	균열	0.2	㎜	0.6	m		76						
22	균열	0.2	㎜	0.4	m		77						
23	균열	0.1	㎜	0.3	m		78						
24	균열	0.2	㎜	0.3	m		79						
25	균열	0.2	㎜	0.3	m		80						
26	균열	0.2	㎜	0.3	m		81						
27	균열	0.1	㎜	0.3	m		82						
28	균열	0.1	㎜	0.3	m		83

29	균열	0.2	㎜	0.6	m		84						
30	균열	0.2	㎜	0.3	m		85						
31	균열	0.1	㎜	0.3	m		86						
32	균열	0.1	㎜	0.3	m		87						
33	균열	0.2	㎜	0.4	m		88						
34	균열	0.2	㎜	0.3	m		89						
35	균열	0.2	㎜	0.3	m		90						
36	균열	0.2	㎜	0.3	m		91						
37	균열	0.2	㎜	0.3	m		92						
38	균열	0.2	㎜	0.2	m		93						
39	균열	0.2	㎜	0.3	m		94						
40	균열	0.1	㎜	0.3	m		95						
41	균열	0.1	㎜	0.4	m		96						
42	균열	0.2	㎜	0.6	m		97						
43	균열	0.2	㎜	0.3	m		98						
44	균열	0.2	㎜	0.3	m		99						
45	균열	0.2	㎜	0.3	m		100						
46	균열	0.2	㎜	0.3	m		101						
47	균열	0.2	㎜	0.3	m		102						
48	균열	0.2	㎜	0.3	m		103						
49	균열	0.2	㎜	0.3	m		104						
50	균열	0.2	㎜	0.3	m		105						
51	균열	0.2	㎜	0.6	m		106						
52	균열	0.2	㎜	0.3	m		107						
53	균열	0.2	㎜	0.3	m		108						
54	균열	0.2	㎜	0.3	m		109						
55	균열	0.2	㎜	0.6	m		110
