외관조사망도 번호
U6_영곡터널_213(24k970~24k982)

호남고속선 영곡터널_213(24.970~24.982km, S213)

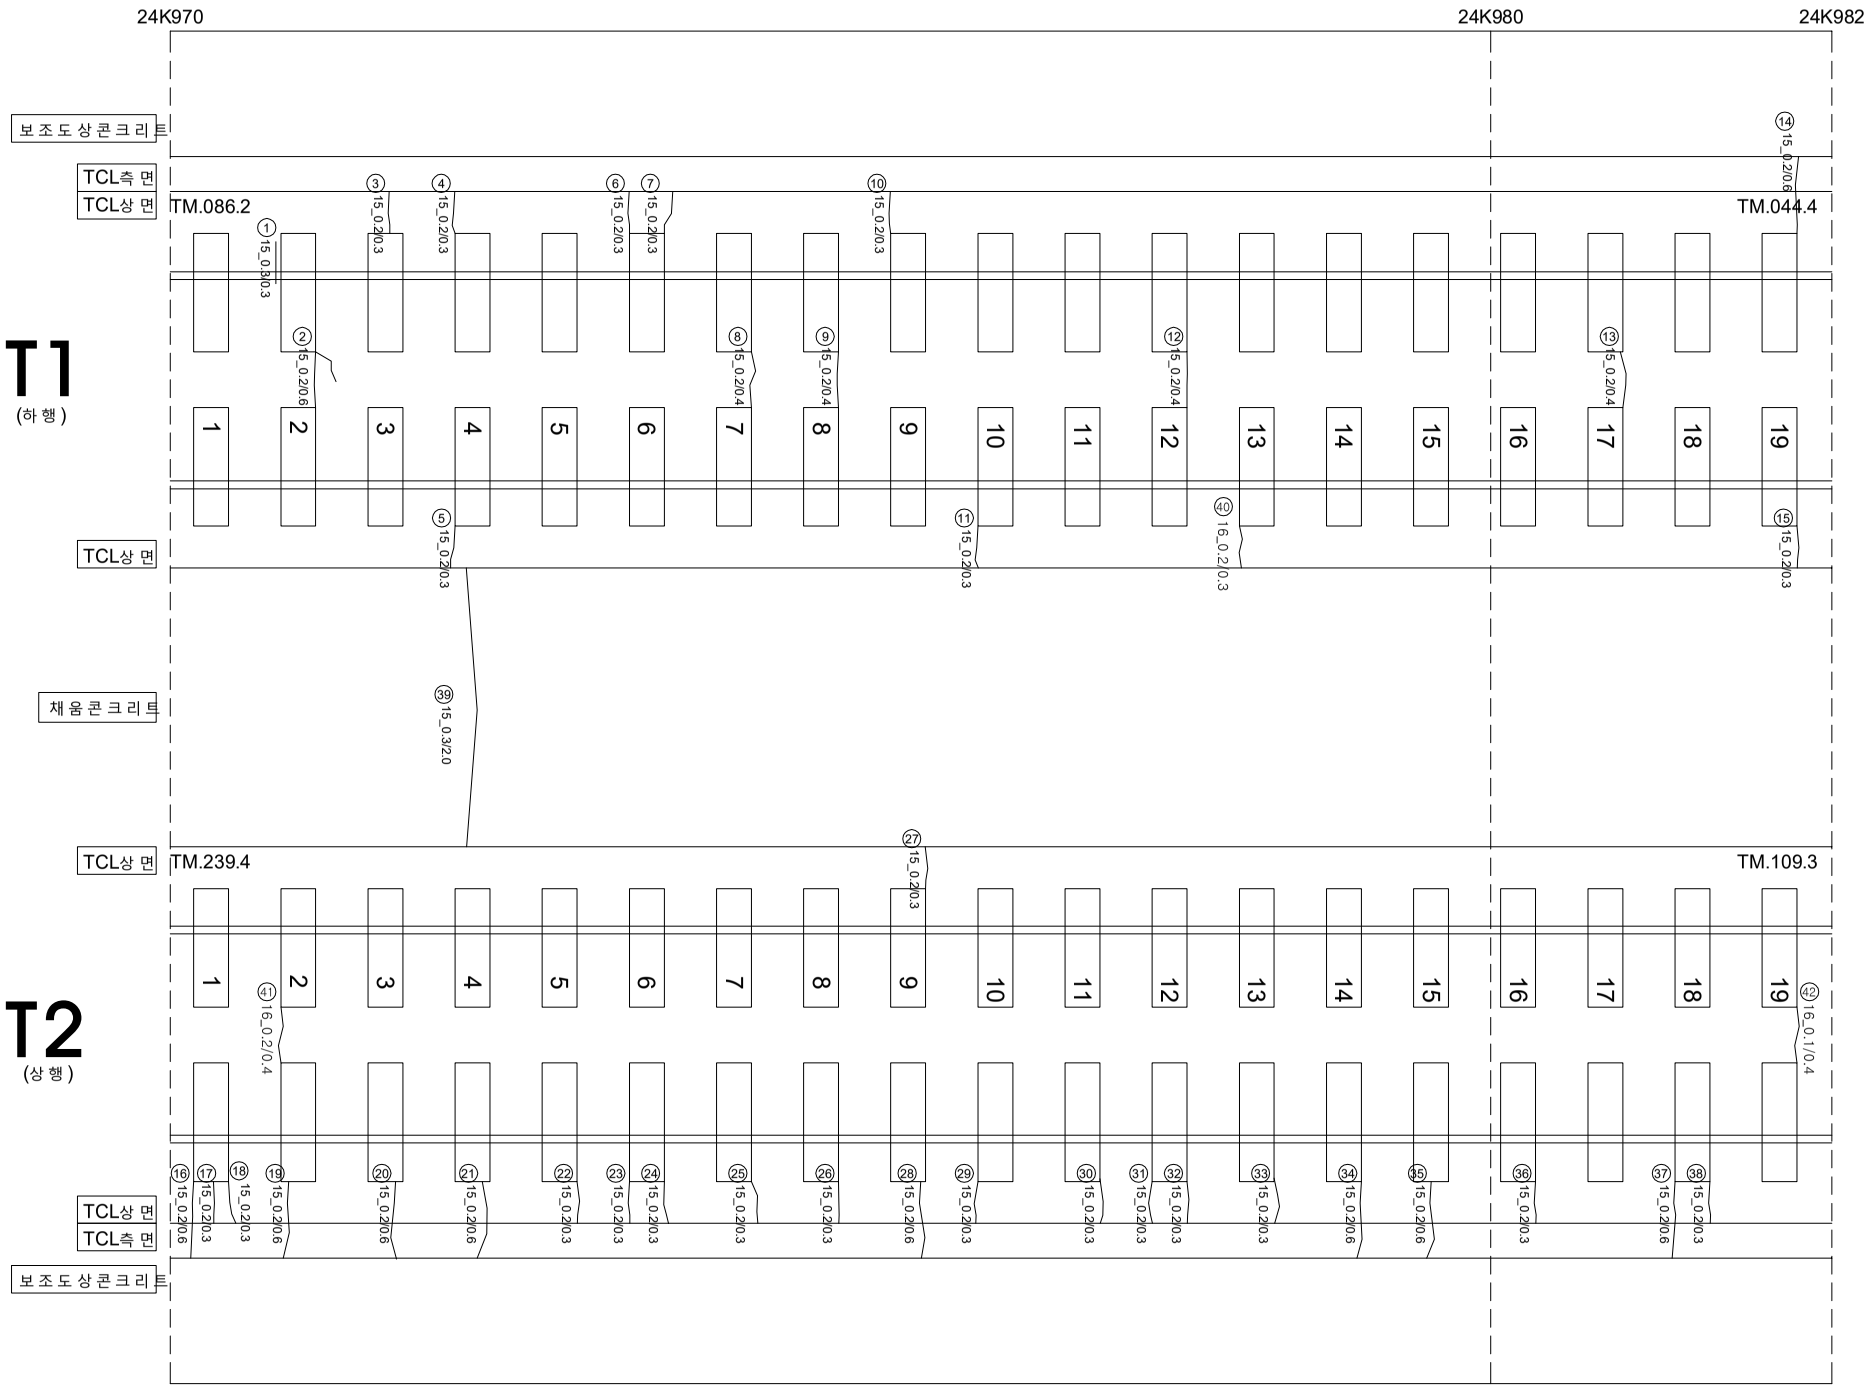
연번	손상	폭		연장		비고	연번	손상	폭		연장		비고
1	경계부 균열	0.3	㎜	0.3	m		56						
2	균열	0.2	㎜	0.6	m		57						
3	균열	0.2	㎜	0.3	m		58						
4	균열	0.2	㎜	0.3	m		59						
5	균열	0.2	㎜	0.3	m		60						
6	균열	0.2	㎜	0.3	m		61						
7	균열	0.2	㎜	0.3	m		62						
8	균열	0.2	㎜	0.4	m		63						
9	균열	0.2	㎜	0.4	m		64						
10	균열	0.2	㎜	0.3	m		65						
11	균열	0.2	㎜	0.3	m		66						
12	균열	0.2	㎜	0.4	m		67						
13	균열	0.2	㎜	0.4	m		68						
14	균열	0.2	㎜	0.6	m		69						
15	균열	0.2	㎜	0.3	m		70						
16	균열	0.2	㎜	0.6	m		71						
17	균열	0.2	㎜	0.3	m		72						
18	균열	0.2	㎜	0.3	m		73						
19	균열	0.2	㎜	0.6	m		74						
20	균열	0.2	㎜	0.6	m		75						
21	균열	0.2	㎜	0.6	m		76						
22	균열	0.2	㎜	0.3	m		77						
23	균열	0.2	㎜	0.3	m		78						
24	균열	0.2	㎜	0.3	m		79						
25	균열	0.2	㎜	0.3	m		80						
26	균열	0.2	㎜	0.3	m		81						
27	균열	0.2	㎜	0.3	m		82						
28	균열	0.2	㎜	0.6	m		83						
29	균열	0.2	㎜	0.3	m		84						
30	균열	0.2	㎜	0.3	m		85						
31	균열	0.2	㎜	0.3	m		86						
32	균열	0.2	㎜	0.3	m		87						
33	균열	0.2	㎜	0.3	m		88

34	균열	0.2	㎜	0.3	m		89						
35	균열	0.2	㎜	0.6	m		90						
36	균열	0.2	㎜	0.3	m		91						
37	균열	0.2	㎜	0.6	m		92						
38	균열	0.2	㎜	0.3	m		93						
39	균열	0.2	㎜	0.3	m		94						
40	균열	0.2	㎜	0.4	m		95						
41	균열	0.2	㎜	0.3	m		96						
42	균열	0.2	㎜	0.3	m		97						
43							98						
44							99						
45							100						
46							101						
47							102						
48							103						
49							104						
50							105						
51							106						
52							107						
53							108						
54							109						
55							110
