외관조사망도 번호
U6_영곡터널_214(24k982~24k995)

호남고속선 영곡터널_214(24.982~24.995km, S214)

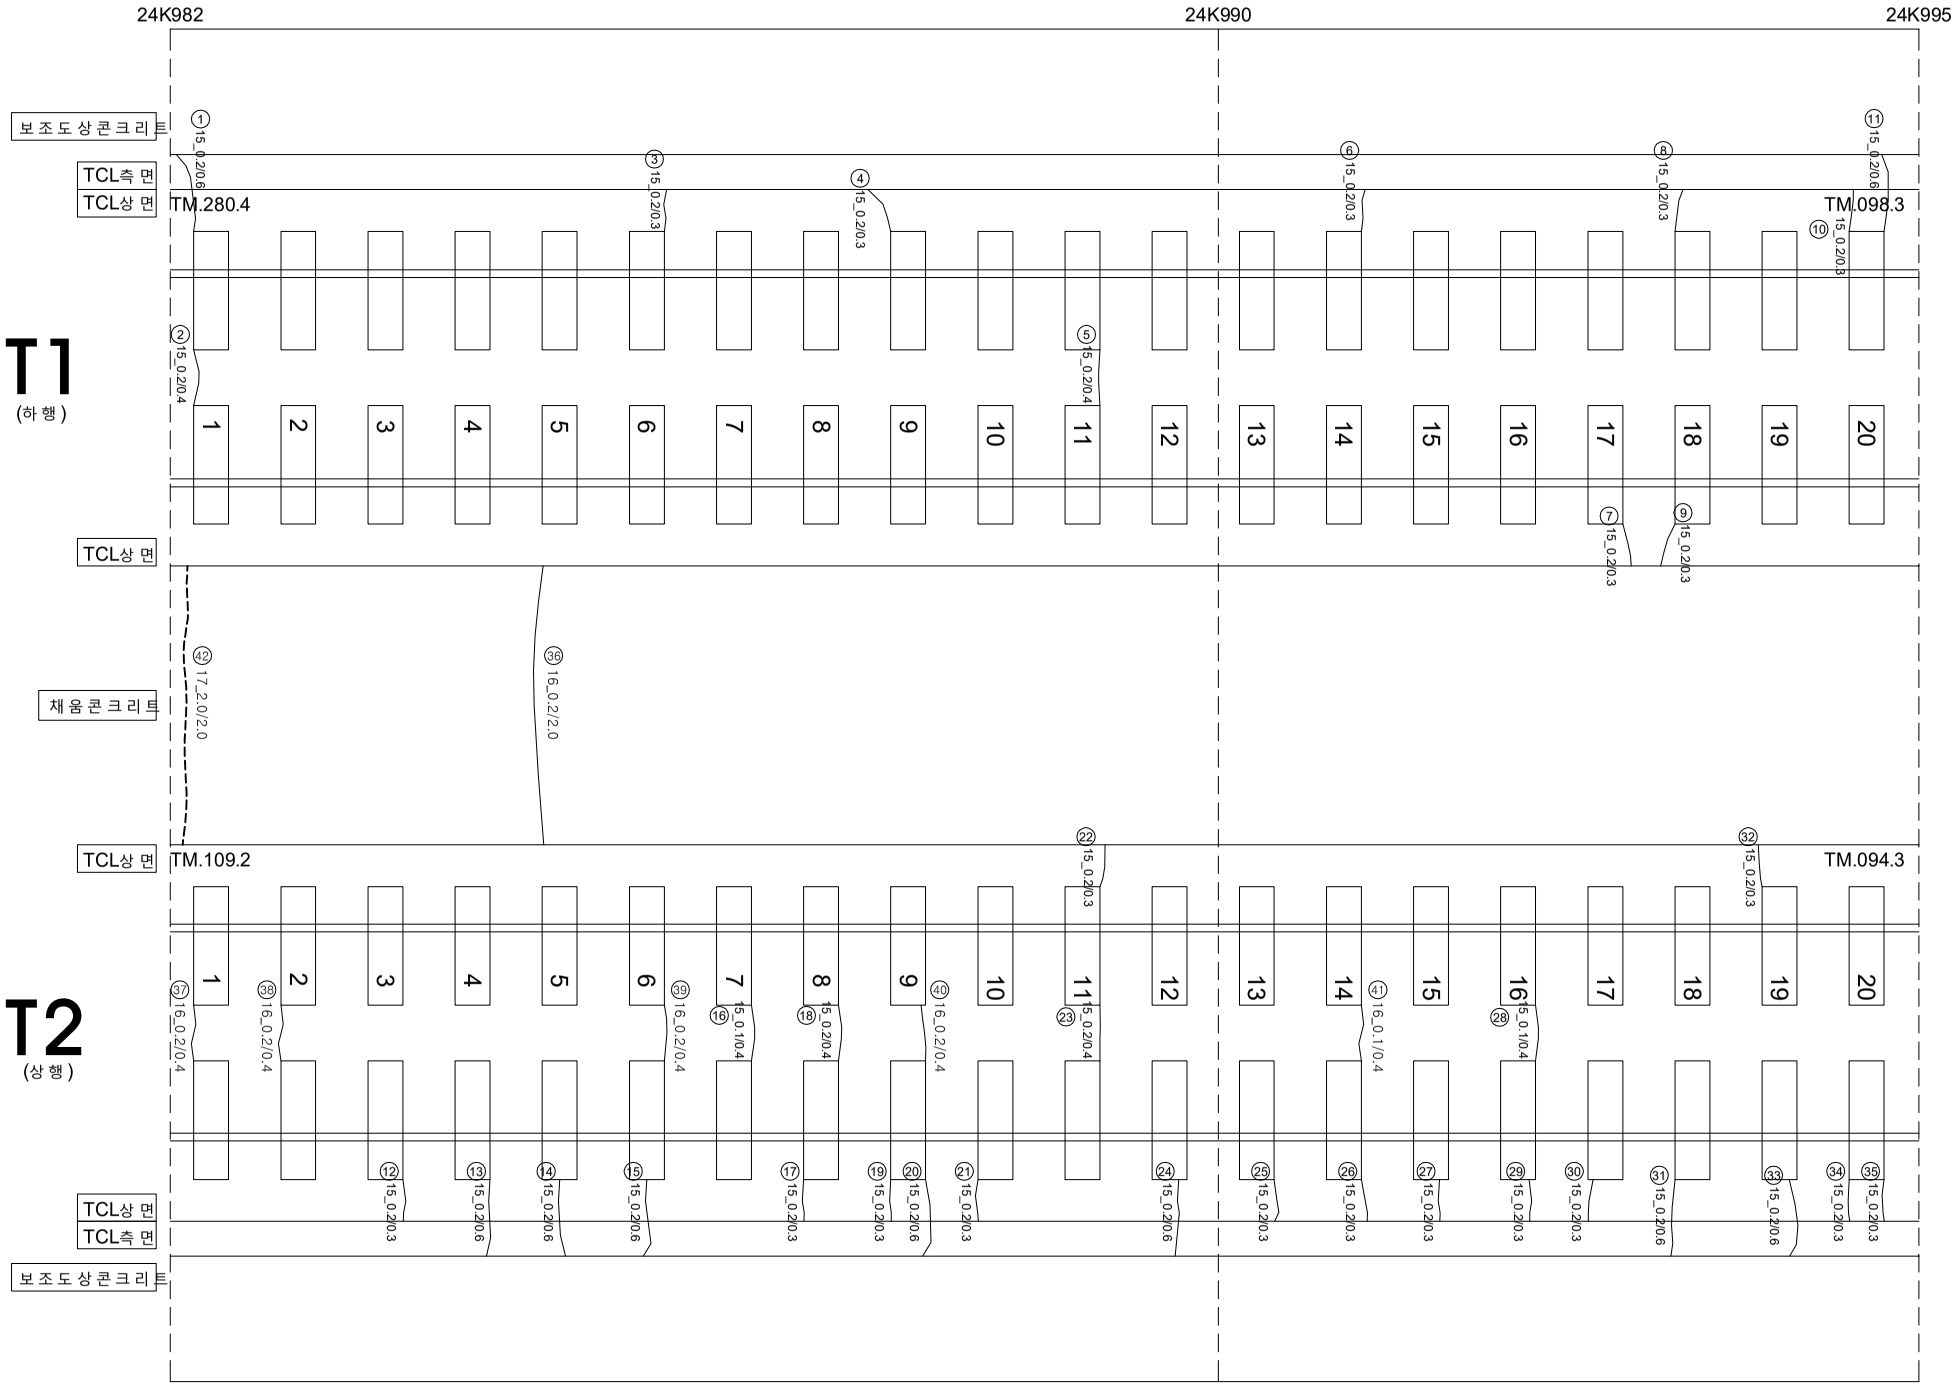
연번	손상	폭		연장		비고	연번	손상	폭		연장		비고
1	경계부 균열	0.2	㎜	0.6	m		56						
2	균열	0.2	㎜	0.4	m		57						
3	균열	0.2	㎜	0.3	m		58						
4	균열	0.2	㎜	0.3	m		59						
5	균열	0.2	㎜	0.4	m		60						
6	균열	0.2	㎜	0.3	m		61						
7	균열	0.2	㎜	0.3	m		62						
8	균열	0.2	㎜	0.3	m		63						
9	균열	0.2	㎜	0.3	m		64						
10	균열	0.2	㎜	0.3	m		65						
11	균열	0.2	㎜	0.6	m		66						
12	균열	0.2	㎜	0.3	m		67						
13	균열	0.2	㎜	0.6	m		68						
14	균열	0.2	㎜	0.6	m		69						
15	균열	0.2	㎜	0.6	m		70						
16	균열	0.1	㎜	0.4	m		71						
17	균열	0.2	㎜	0.3	m		72						
18	균열	0.2	㎜	0.4	m		73						
19	균열	0.2	㎜	0.3	m		74						
20	균열	0.2	㎜	0.6	m		75						
21	균열	0.2	㎜	0.3	m		76						
22	균열	0.2	㎜	0.3	m		77						
23	균열	0.2	㎜	0.4	m		78						
24	균열	0.2	㎜	0.6	m		79						
25	균열	0.2	㎜	0.3	m		80						
26	균열	0.2	㎜	0.3	m		81						
27	균열	0.2	㎜	0.3	m		82						
28	균열	0.1	㎜	0.4	m		83						
29	균열	0.2	㎜	0.3	m		84						
30	균열	0.2	㎜	0.3	m		85						
31	균열	0.2	㎜	0.6	m		86						
32	균열	0.2	㎜	0.3	m		87						
33	균열	0.2	㎜	0.6	m		88

34	균열	0.2	㎜	0.3	m		89						
35	균열	0.2	㎜	0.3	m		90						
36	균열	0.2	㎜	2.0	m		91						
37	균열	0.2	㎜	0.4	m		92						
38	균열	0.2	㎜	0.4	m		93						
39	균열	0.2	㎜	0.4	m		94						
40	균열	0.2	㎜	0.4	m		95						
41	균열	0.1	㎜	0.4	m		96						
42	균열	2.0	㎜	2.0	m	신 규	97						
43							98						
44							99						
45							100						
46							101						
47							102						
48							103						
49							104						
50							105						
51							106						
52							107						
53							108						
54							109						
55							110
