외관조사망도 번호
U6_영곡터널_215(24k995~25k007)

호남고속선 영곡터널_215(24.995~25.007km, S215)

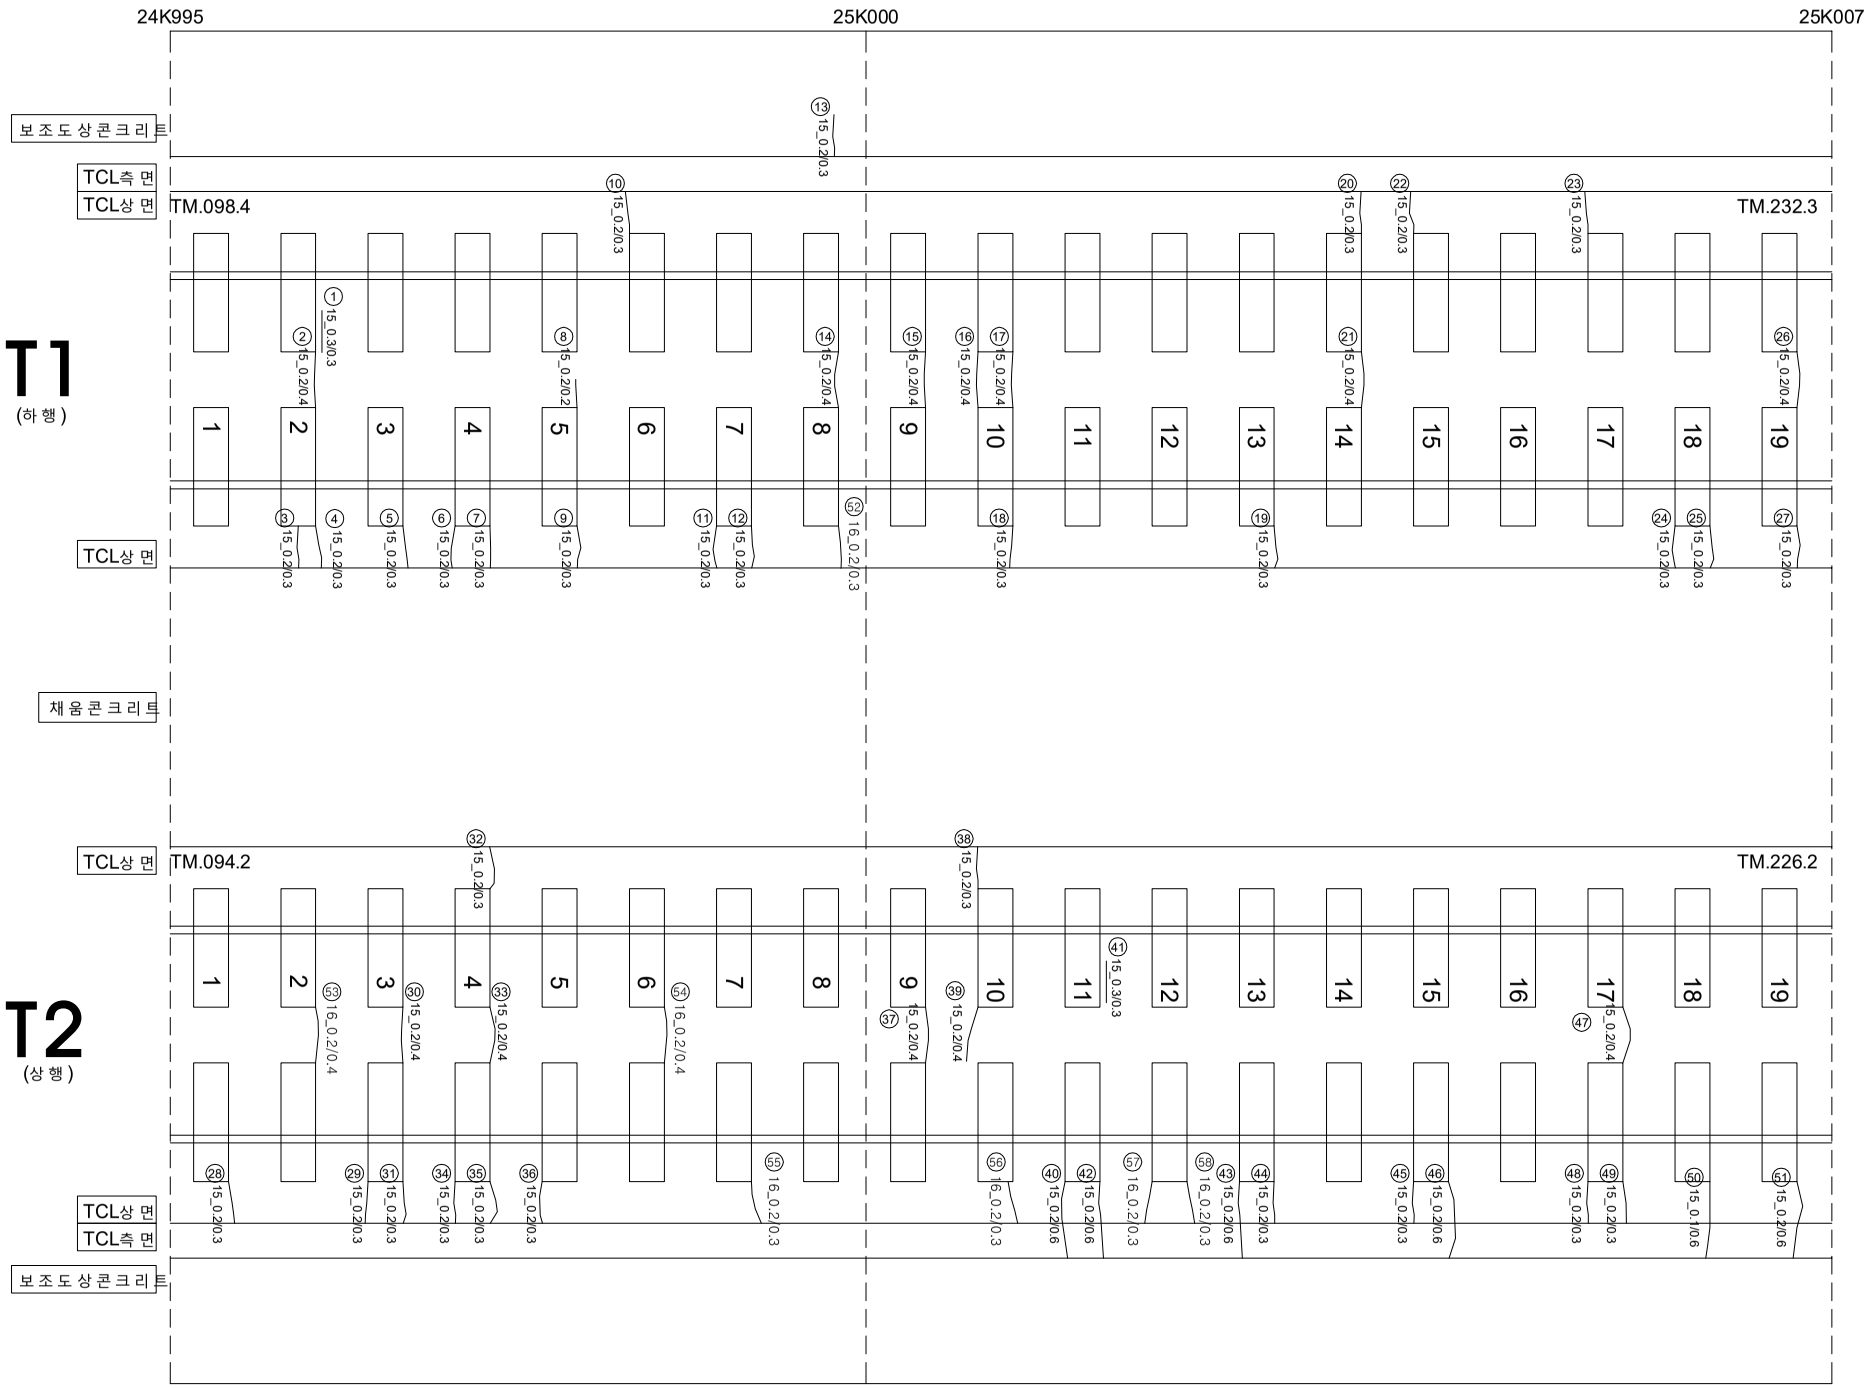
연번	손상	폭		연장		비고	연번	손상	폭		연장		비고
1	경계부 균열	0.3	㎜	0.3	m		56	균열	0.2	㎜	0.3	m	
2	균열	0.2	㎜	0.4	m		57	균열	0.2	㎜	0.3	m	
3	균열	0.2	㎜	0.3	m		58	균열	0.2	㎜	0.3	m	
4	균열	0.2	㎜	0.3	m		59						
5	균열	0.2	㎜	0.3	m		60						
6	균열	0.2	㎜	0.3	m		61						
7	균열	0.2	㎜	0.3	m		62						
8	균열	0.2	㎜	0.2	m		63						
9	균열	0.2	㎜	0.3	m		64						
10	균열	0.2	㎜	0.3	m		65						
11	균열	0.2	㎜	0.3	m		66						
12	균열	0.2	㎜	0.3	m		67						
13	균열	0.2	㎜	0.3	m		68						
14	균열	0.2	㎜	0.4	m		69						
15	균열	0.2	㎜	0.4	m		70						
16	균열	0.2	㎜	0.4	m		71						
17	균열	0.2	㎜	0.4	m		72						
18	균열	0.2	㎜	0.3	m		73						
19	균열	0.2	㎜	0.3	m		74						
20	균열	0.2	㎜	0.3	m		75						
21	균열	0.2	㎜	0.4	m		76						
22	균열	0.2	㎜	0.3	m		77						
23	균열	0.2	㎜	0.3	m		78						
24	균열	0.2	㎜	0.3	m		79						
25	균열	0.2	㎜	0.3	m		80						
26	균열	0.2	㎜	0.4	m		81						
27	균열	0.2	㎜	0.3	m		82						
28	균열	0.2	㎜	0.3	m		83						
29	균열	0.2	㎜	0.3	m		84						
30	균열	0.2	㎜	0.4	m		85						
31	균열	0.2	㎜	0.3	m		86						
32	균열	0.2	㎜	0.3	m		87

33	균열	0.2	㎜	0.4	m		88						
34	균열	0.2	㎜	0.3	m		89						
35	균열	0.2	㎜	0.3	m		90						
36	균열	0.2	㎜	0.3	m		91						
37	균열	0.2	㎜	0.4	m		92						
38	균열	0.2	㎜	0.3	m		93						
39	균열	0.2	㎜	0.4	m		94						
40	균열	0.2	㎜	0.6	m		95						
41	균열	0.3	㎜	0.3	m		96						
42	경계부 균열	0.2	㎜	0.6	m		97						
43	균열	0.2	㎜	0.6	m		98						
44	균열	0.2	㎜	0.3	m		99						
45	균열	0.2	㎜	0.3	m		100						
46	균열	0.2	㎜	0.6	m		101						
47	균열	0.2	㎜	0.4	m		102						
48	균열	0.2	㎜	0.3	m		103						
49	균열	0.2	㎜	0.3	m		104						
50	균열	0.1	㎜	0.6	m		105						
51	균열	0.2	㎜	0.6	m		106						
52	균열	0.2	㎜	0.3	m		107						
53	균열	0.2	㎜	0.4	m		108						
54	균열	0.2	㎜	0.4	m		109						
55	균열	0.2	㎜	0.3	m		110
