외관조사망도 번호
U6_영곡터널_203(24K845~24K857)

호남고속선 영곡터널_203(24.845~24.857km, S203)

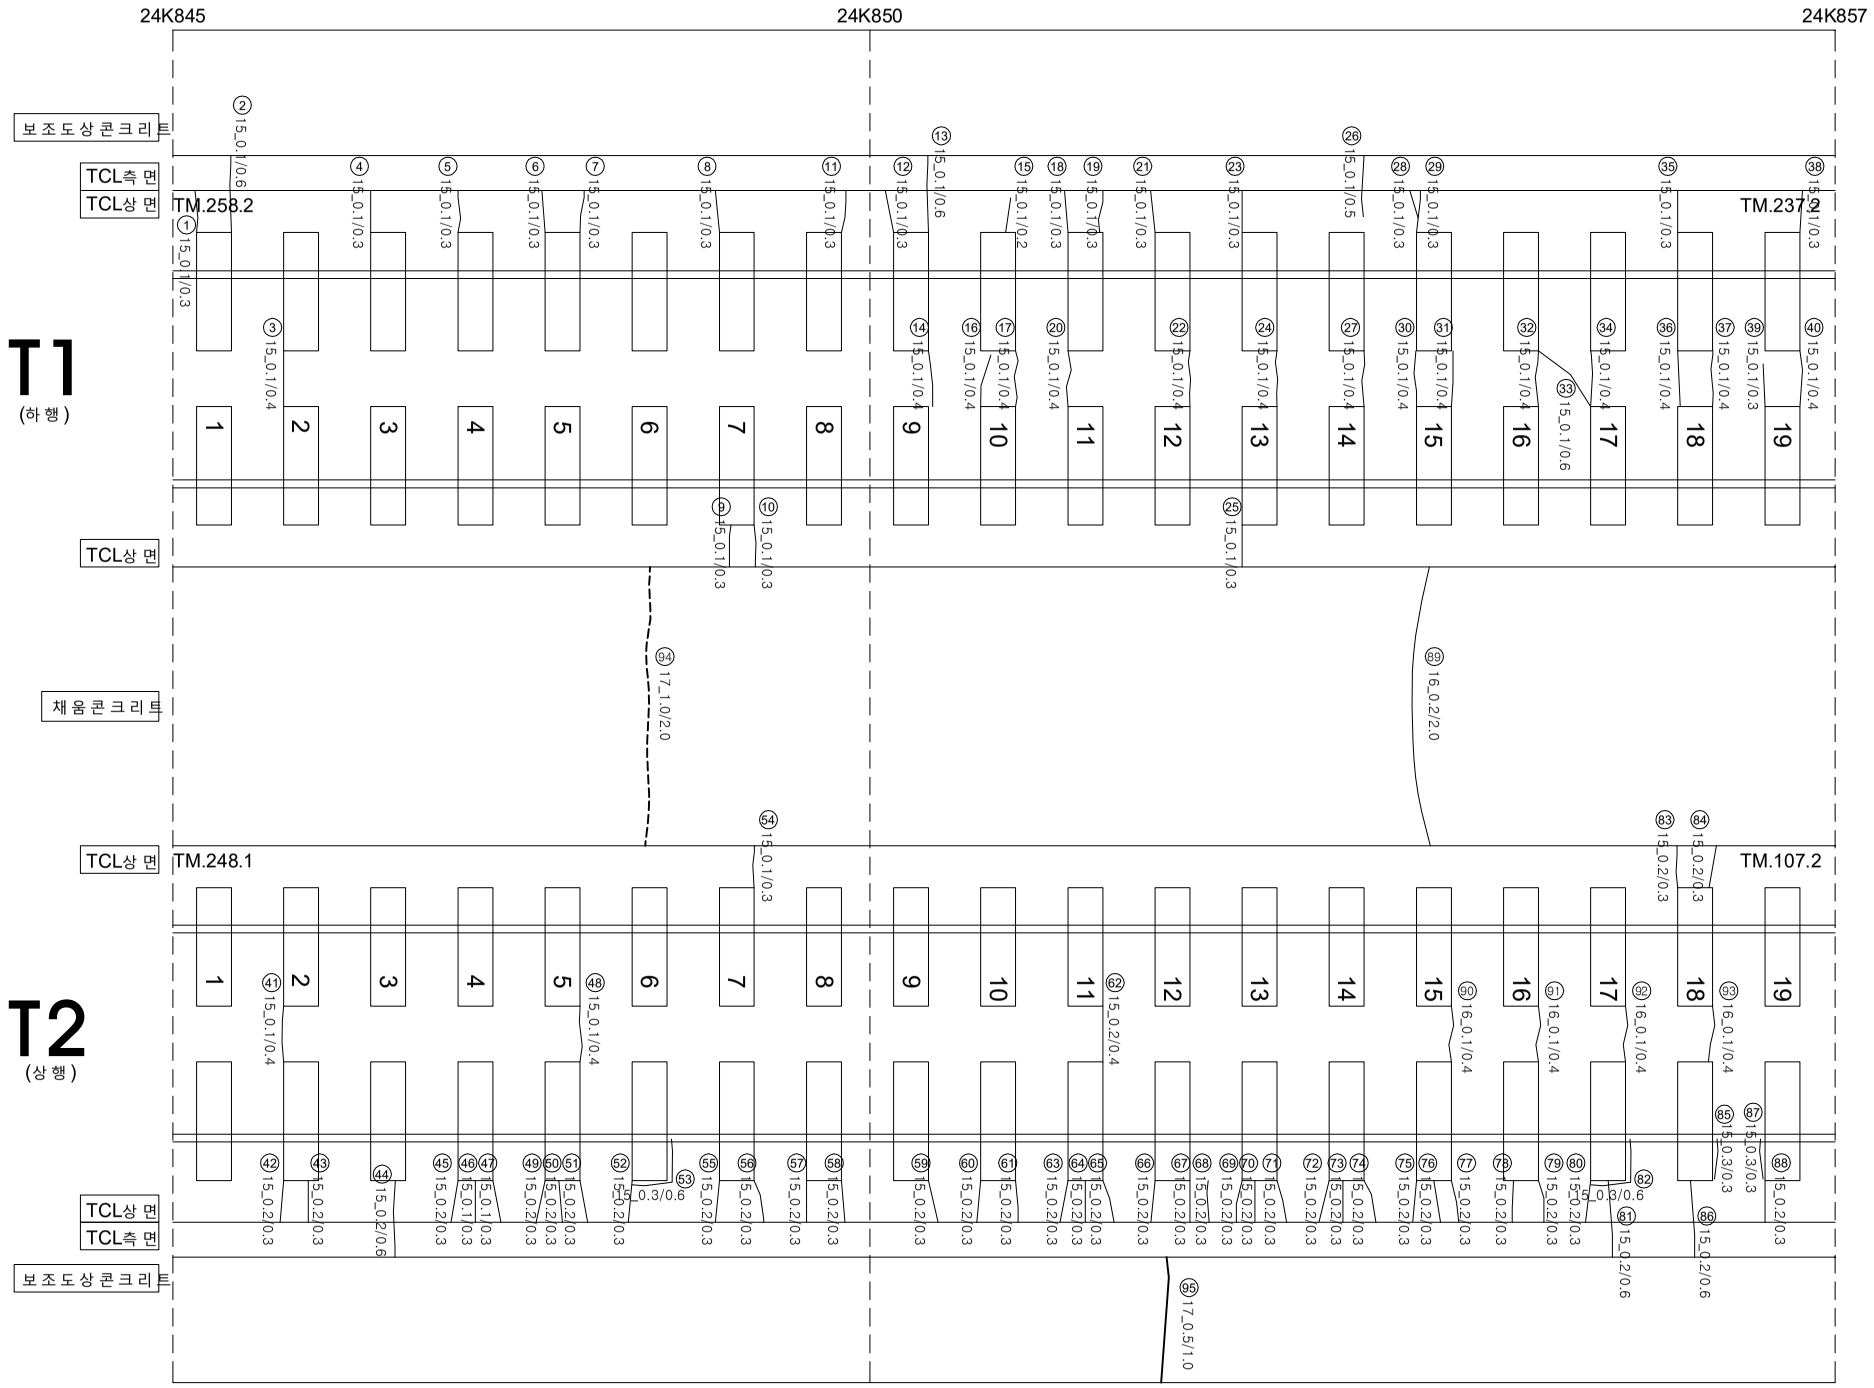
연번	손상	폭		연장		비고	연번	손상	폭		연장		비고
1	균열	0.1	㎜	0.3	m		56	균열	0.2	㎜	0.3	m	
2	균열	0.1	㎜	0.6	m		57	균열	0.2	㎜	0.3	m	
3	균열	0.1	㎜	0.4	m		58	균열	0.2	㎜	0.3	m	
4	균열	0.1	㎜	0.3	m		59	균열	0.2	㎜	0.3	m	
5	균열	0.1	㎜	0.3	m		60	균열	0.2	㎜	0.3	m	
6	균열	0.1	㎜	0.3	m		61	균열	0.2	㎜	0.3	m	
7	균열	0.1	㎜	0.3	m		62	균열	0.2	㎜	0.4	m	
8	균열	0.1	㎜	0.3	m		63	균열	0.2	㎜	0.3	m	
9	균열	0.1	㎜	0.3	m		64	균열	0.2	㎜	0.3	m	
10	균열	0.1	㎜	0.3	m		65	균열	0.2	㎜	0.3	m	
11	균열	0.1	㎜	0.3	m		66	균열	0.2	㎜	0.3	m	
12	균열	0.1	㎜	0.3	m		67	균열	0.2	㎜	0.3	m	
13	균열	0.1	㎜	0.6	m		68	균열	0.2	㎜	0.3	m	
14	균열	0.1	㎜	0.4	m		69	균열	0.2	㎜	0.3	m	
15	균열	0.1	㎜	0.2	m		70	균열	0.2	㎜	0.3	m	
16	균열	0.1	㎜	0.4	m		71	균열	0.2	㎜	0.3	m	
17	균열	0.1	㎜	0.4	m		72	균열	0.2	㎜	0.3	m	
18	균열	0.1	㎜	0.3	m		73	균열	0.2	㎜	0.3	m	
19	균열	0.1	㎜	0.3	m		74	균열	0.2	㎜	0.3	m	
20	균열	0.1	㎜	0.4	m		75	균열	0.2	㎜	0.3	m	
21	균열	0.1	㎜	0.3	m		76	균열	0.2	㎜	0.3	m	
22	균열	0.1	㎜	0.4	m		77	균열	0.2	㎜	0.3	m	
23	균열	0.1	㎜	0.3	m		78	균열	0.2	㎜	0.3	m	
24	균열	0.1	㎜	0.4	m		79	균열	0.2	㎜	0.3	m

25	균열	0.1	㎜	0.3	m		80	균열	0.2	㎜	0.3	m	
26	균열	0.1	㎜	0.5	m		81	균열	0.2	㎜	0.6	m	
27	균열	0.1	㎜	0.4	m		82	경계부 균열	0.3	㎜	0.6	m	
28	균열	0.1	㎜	0.3	m		83	균열	0.2	㎜	0.3	m	
29	균열	0.1	㎜	0.3	m		84	균열	0.2	㎜	0.3	m	
30	균열	0.1	㎜	0.4	m		85	경계부 균열	0.3	㎜	0.3	m	
31	균열	0.1	㎜	0.4	m		86	균열	0.2	㎜	0.6	m	
32	균열	0.1	㎜	0.4	m		87	경계부 균열	0.3	㎜	0.3	m	
33	균열	0.1	㎜	0.6	m		88	균열	0.2	㎜	0.3	m	
34	균열	0.1	㎜	0.4	m		89	균열	0.2	㎜	2.0	m	
35	균열	0.1	㎜	0.3	m		90	균열	0.1	㎜	0.4	m	
36	균열	0.1	㎜	0.4	m		91	균열	0.1	㎜	0.4	m	
37	균열	0.1	㎜	0.4	m		92	균열	0.1	㎜	0.4	m	
38	균열	0.1	㎜	0.3	m		93	균열	0.1	㎜	0.4	m	
39	균열	0.1	㎜	0.3	m		94	균열	1.0	㎜	2.0	m	신 규
40	균열	0.1	㎜	0.4	m		95	균열	0.5	㎜	1.0	m	신 규
41	균열	0.1	㎜	0.4	m		96						
42	균열	0.2	㎜	0.3	m		97						
43	균열	0.2	㎜	0.3	m		98						
44	균열	0.2	㎜	0.6	m		99						
45	균열	0.2	㎜	0.3	m		100						
46	균열	0.1	㎜	0.3	m		101						
47	균열	0.1	㎜	0.3	m		102						
48	균열	0.1	㎜	0.4	m		103						
49	균열	0.2	㎜	0.3	m		104						
50	균열	0.2	㎜	0.3	m		105						
51	균열	0.2	㎜	0.3	m		106

52	균열	0.2	㎜	0.3	m		107						
53	경계부 균열	0.3	㎜	0.6	m		108						
54	균열	0.1	㎜	0.3	m		109						
55	균열	0.2	㎜	0.3	m		110
