외관조사망도 번호
_영곡터널_221(25k070~25k082)

호남고속선 영곡터널_221(25.070~25.082km, S221)

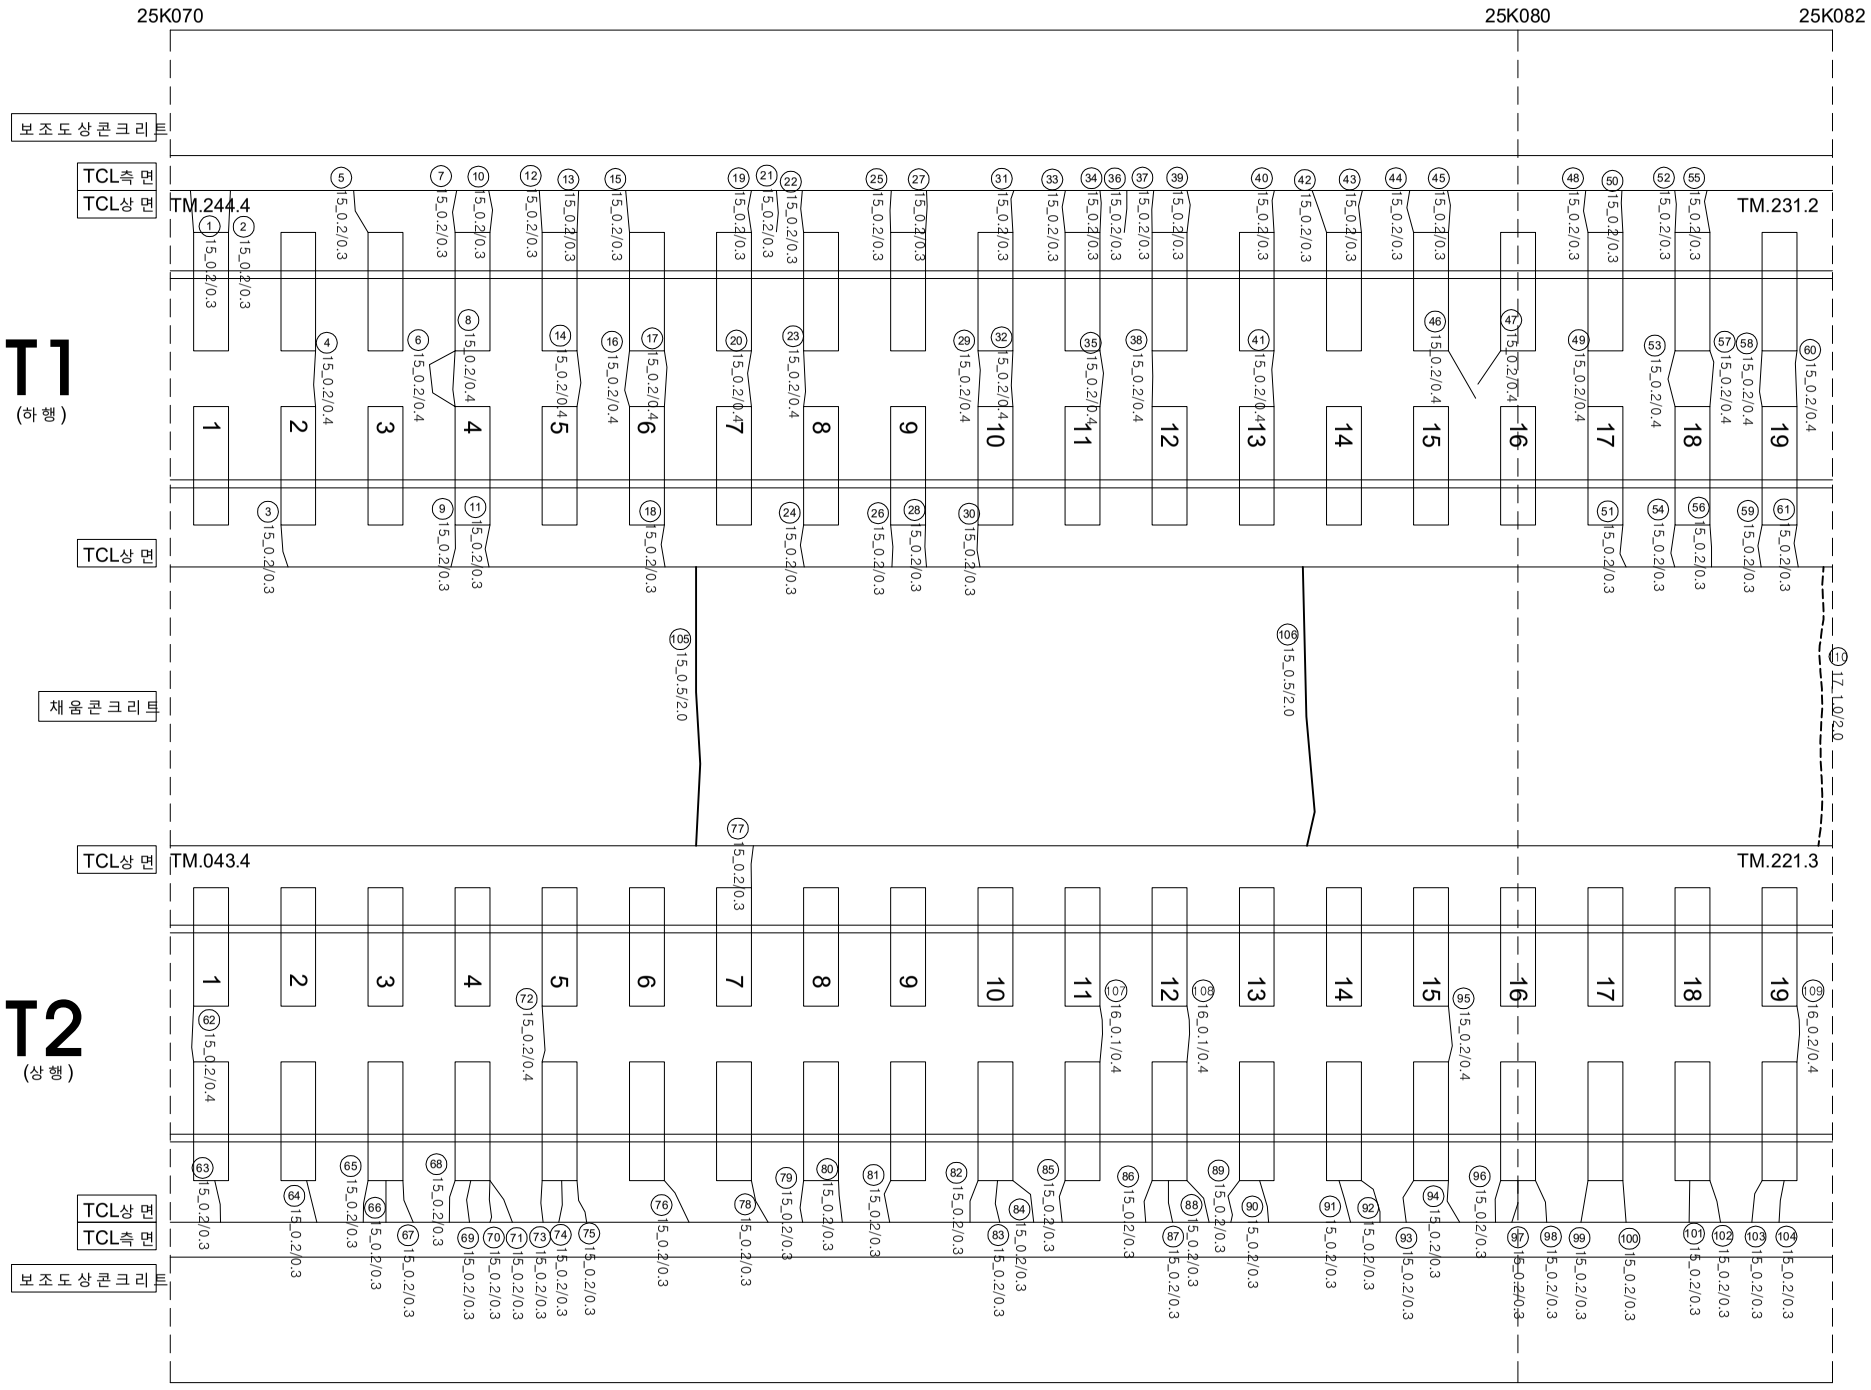
연번	손상	폭		연장		비고	연번	손상	폭		연장		비고
1	균열	0.2	㎜	0.3	m		56	균열	0.2	㎜	0.3	m	
2	균열	0.2	㎜	0.3	m		57	균열	0.2	㎜	0.4	m	
3	균열	0.2	㎜	0.3	m		58	균열	0.2	㎜	0.4	m	
4	균열	0.2	㎜	0.4	m		59	균열	0.2	㎜	0.3	m	
5	균열	0.2	㎜	0.3	m		60	균열	0.2	㎜	0.4	m	
6	균열	0.2	㎜	0.4	m		61	균열	0.2	㎜	0.3	m	
7	균열	0.2	㎜	0.3	m		62	균열	0.2	㎜	0.4	m	
8	균열	0.2	㎜	0.4	m		63	균열	0.2	㎜	0.3	m	
9	균열	0.2	㎜	0.3	m		64	균열	0.2	㎜	0.3	m	
10	균열	0.2	㎜	0.3	m		65	균열	0.2	㎜	0.3	m	
11	균열	0.2	㎜	0.3	m		66	균열	0.2	㎜	0.3	m	
12	균열	0.2	㎜	0.3	m		67	균열	0.2	㎜	0.3	m	
13	균열	0.2	㎜	0.3	m		68	균열	0.2	㎜	0.3	m	
14	균열	0.2	㎜	0.4	m		69	균열	0.2	㎜	0.3	m	
15	균열	0.2	㎜	0.3	m		70	균열	0.2	㎜	0.3	m	
16	균열	0.2	㎜	0.4	m		71	균열	0.2	㎜	0.3	m	
17	균열	0.2	㎜	0.4	m		72	균열	0.2	㎜	0.4	m	
18	균열	0.2	㎜	0.3	m		73	균열	0.2	㎜	0.3	m	
19	균열	0.2	㎜	0.3	m		74	균열	0.2	㎜	0.3	m	
20	균열	0.2	㎜	0.4	m		75	균열	0.2	㎜	0.3	m	
21	균열	0.2	㎜	0.3	m		76	균열	0.2	㎜	0.3	m	
22	균열	0.2	㎜	0.3	m		77	균열	0.2	㎜	0.3	m	
23	균열	0.2	㎜	0.4	m		78	균열	0.2	㎜	0.3	m	
24	균열	0.2	㎜	0.3	m		79	균열	0.2	㎜	0.3	m

25	균열	0.2	㎜	0.3	m		80	균열	0.2	㎜	0.3	m	
26	균열	0.2	㎜	0.3	m		81	균열	0.2	㎜	0.3	m	
27	균열	0.2	㎜	0.3	m		82	균열	0.2	㎜	0.3	m	
28	균열	0.2	㎜	0.3	m		83	균열	0.2	㎜	0.3	m	
29	균열	0.2	㎜	0.4	m		84	균열	0.2	㎜	0.3	m	
30	균열	0.2	㎜	0.3	m		85	균열	0.2	㎜	0.3	m	
31	균열	0.2	㎜	0.3	m		86	균열	0.2	㎜	0.3	m	
32	균열	0.2	㎜	0.4	m		87	균열	0.2	㎜	0.3	m	
33	균열	0.2	㎜	0.3	m		88	균열	0.2	㎜	0.3	m	
34	균열	0.2	㎜	0.3	m		89	균열	0.2	㎜	0.3	m	
35	균열	0.2	㎜	0.4	m		90	균열	0.2	㎜	0.3	m	
36	균열	0.2	㎜	0.3	m		91	균열	0.2	㎜	0.3	m	
37	균열	0.2	㎜	0.3	m		92	균열	0.2	㎜	0.3	m	
38	균열	0.2	㎜	0.4	m		93	균열	0.2	㎜	0.3	m	
39	균열	0.2	㎜	0.3	m		94	균열	0.2	㎜	0.3	m	
40	균열	0.2	㎜	0.3	m		95	균열	0.2	㎜	0.4	m	
41	균열	0.2	㎜	0.4	m		96	균열	0.2	㎜	0.3	m	
42	균열	0.2	㎜	0.3	m		97	균열	0.2	㎜	0.3	m	
43	균열	0.2	㎜	0.3	m		98	균열	0.2	㎜	0.3	m	
44	균열	0.2	㎜	0.3	m		99	균열	0.2	㎜	0.3	m	
45	균열	0.2	㎜	0.3	m		100	균열	0.2	㎜	0.3	m	
46	균열	0.2	㎜	0.4	m		101	균열	0.2	㎜	0.3	m	
47	균열	0.2	㎜	0.4	m		102	균열	0.2	㎜	0.3	m	
48	균열	0.2	㎜	0.3	m		103	균열	0.2	㎜	0.3	m	
49	균열	0.2	㎜	0.4	m		104	균열	0.2	㎜	0.3	m

50	균열	0.2	㎜	0.3	m		105	균열	0.5	㎜	2.0	m	
51	균열	0.2	㎜	0.3	m		106	균열	0.5	㎜	2.0	m	
52	균열	0.2	㎜	0.3	m		107	균열	0.1	㎜	0.4	m	
53	균열	0.2	㎜	0.4	m		108	균열	0.1	㎜	0.4	m	
54	균열	0.2	㎜	0.3	m		109	균열	0.2	㎜	0.4	m	
55	균열	0.2	㎜	0.3	m		110	균열	1.0	㎜	2.0	m	신 규
