| 외관조사망도 번호 |
|---|
| U6_영곡터널_222(25k083~25k095) |

# 호남고속선 영곡터널_222(25k082~25k095km, S222)

| 시 행 사 | 용 역 명 | 용 역 사 | 과 업 참 여 자 | | 범례 | | | |
|---|---|---|---|---|---|---|---|---|
| KORAIL 한국철도공사 KOREA RAILROAD | 2017년도 호남고속선 오송-광주송정간 콘크리트궤도 점검용역 | (주)한국구조물안전연구원<br>(주)한국국토안전연구원<br>(재)한국건설품질연구원 | 이 복 영 | 라 윤 강<br>김 경 기<br>윤 석 기 | 0.2/2.0 (0.3㎜이하 : 흑색)<br>0.4/2.0 (0.3㎜초과 0.5㎜이하 : 청색)<br>0.6/2.0 (0.5㎜초과 1.0㎜미만 : 적색)<br>1.0/2.0 (1.0㎜이상 : 분홍색) | 침목도상분리<br>망상<br>박리,박락,파손<br>백태 | 재료분리<br>철근노출<br>누수,습윤부<br>시공이음분리,층분리 | |

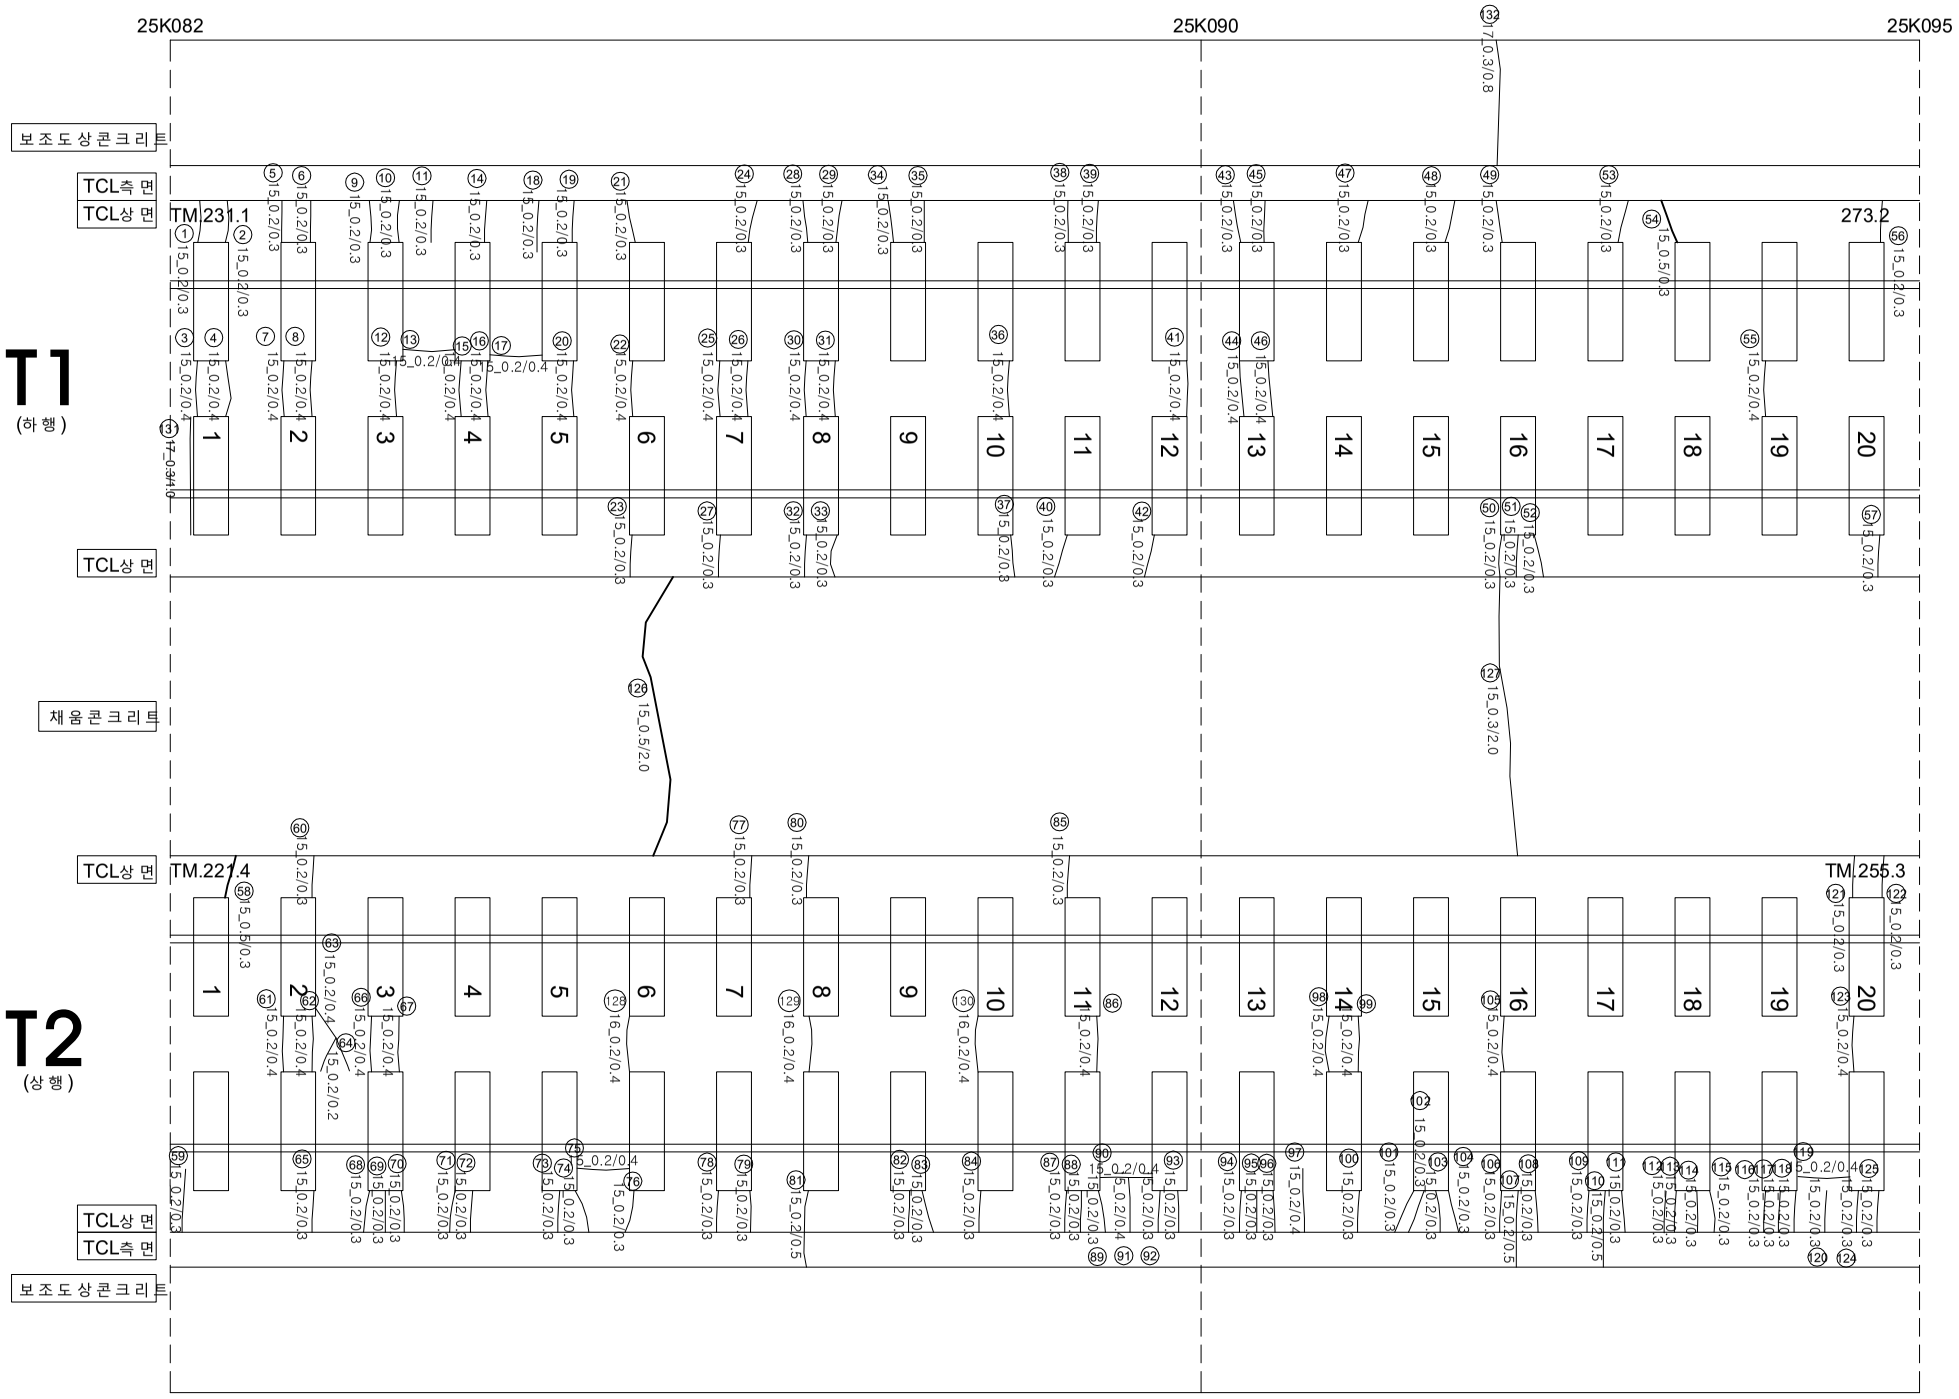
| 연번 | 손상 | 폭 | | 연장 | | 비고 | 연번 | 손상 | 폭 | | 연장 | | 비고 |
|---|---|---|---|---|---|---|---|---|---|---|---|---|---|
| 65 | 균열 | 0.2 | ㎜ | 0.3 | m | | 131 | 경계부 균열 | 0.3 | ㎜ | 1.0 | m | 신 규 |
| 66 | 균열 | 0.2 | ㎜ | 0.4 | m | | 132 | 균열 | 0.3 | ㎜ | 0.8 | m | 신 규 |
