외관조사망도 번호
U6_영곡터널_230(25k182~25k195)

호남고속선 영곡터널_230(25K182~25K195.km, S230)

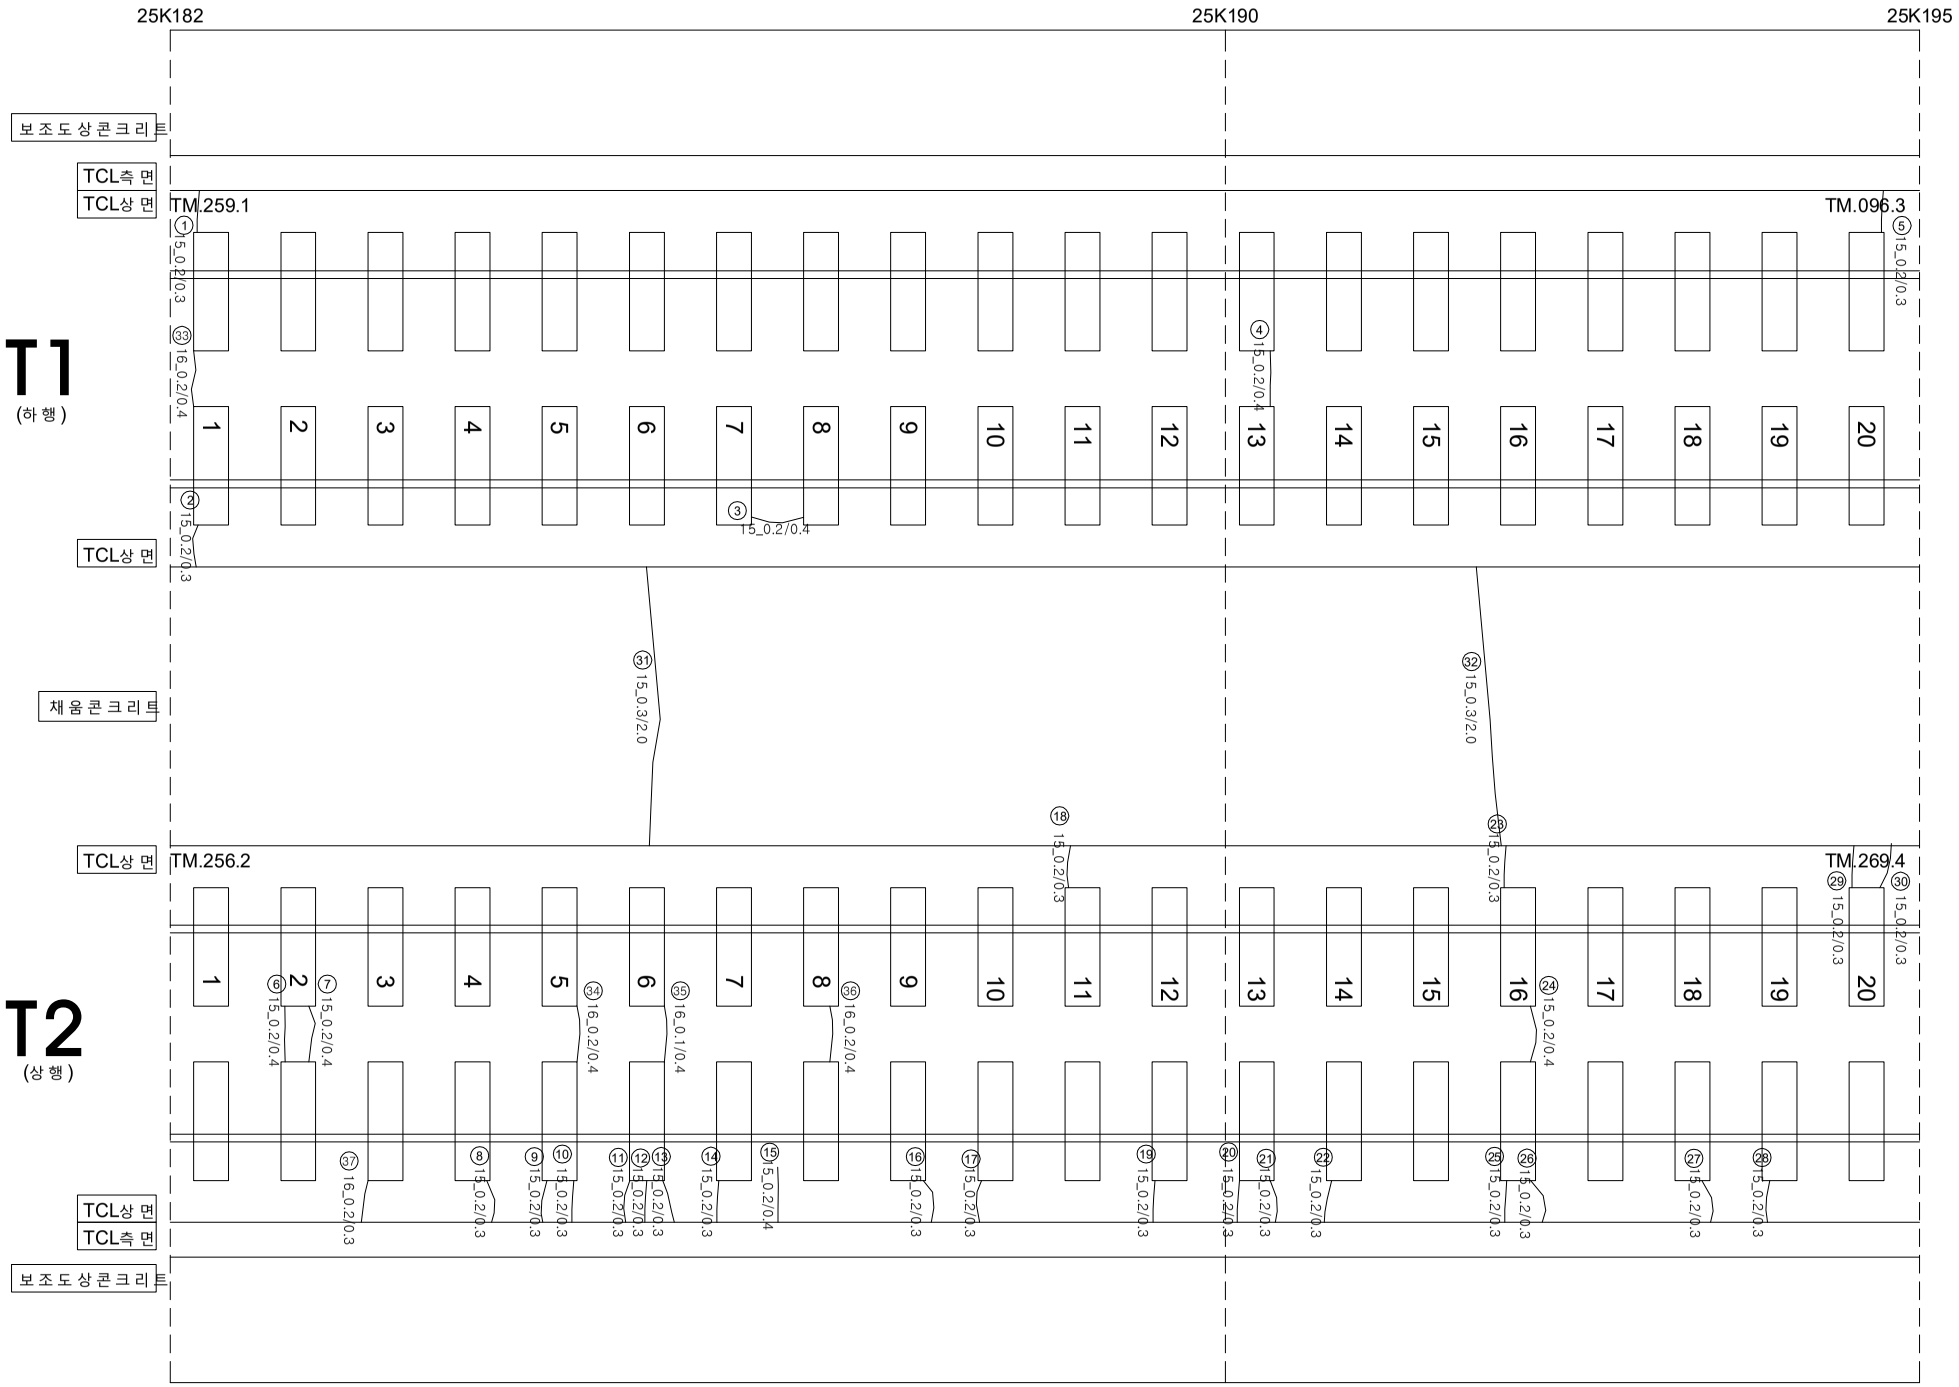
연번	손상	폭		연장		비고	연번	손상	폭		연장		비고
1	균열	0.2	㎜	0.3	m		56						
2	균열	0.2	㎜	0.3	m		57						
3	균열	0.2	㎜	0.4	m		58						
4	균열	0.2	㎜	0.4	m		59						
5	균열	0.2	㎜	0.3	m		60						
6	균열	0.2	㎜	0.4	m		61						
7	균열	0.2	㎜	0.4	m		62						
8	균열	0.2	㎜	0.3	m		63						
9	균열	0.2	㎜	0.3	m		64						
10	균열	0.2	㎜	0.3	m		65						
11	균열	0.2	㎜	0.3	m		66						
12	균열	0.2	㎜	0.3	m		67						
13	균열	0.2	㎜	0.3	m		68						
14	균열	0.2	㎜	0.3	m		69						
15	균열	0.2	㎜	0.4	m		70						
16	균열	0.2	㎜	0.3	m		71						
17	균열	0.2	㎜	0.3	m		72						
18	균열	0.2	㎜	0.3	m		73						
19	균열	0.2	㎜	0.3	m		74						
20	균열	0.2	㎜	0.3	m		75						
21	균열	0.2	㎜	0.3	m		76						
22	균열	0.2	㎜	0.3	m		77						
23	균열	0.2	㎜	0.3	m		78						
24	균열	0.2	㎜	0.4	m		79						
25	균열	0.2	㎜	0.3	m		80						
26	균열	0.2	㎜	0.3	m		81						
27	균열	0.2	㎜	0.3	m		82						
28	균열	0.2	㎜	0.3	m		83						
29	균열	0.2	㎜	0.3	m		84						
30	균열	0.2	㎜	0.3	m		85						
31	균열	0.3	㎜	2.0	m		86						
32	균열	0.3	㎜	2.0	m		87						
33	균열	0.2	㎜	0.4	m		88

34	균열	0.2	㎜	0.4	m		89						
35	균열	0.1	㎜	0.4	m		90						
36	균열	0.2	㎜	0.4	m		91						
37	균열	0.2	㎜	0.3	m		92						
38							93						
39							94						
40							95						
41							96						
42							97						
43							98						
44							99						
45							100						
46							101						
47							102						
48							103						
49							104						
50							105						
51							106						
52							107						
53							108						
54							109						
55							110
